# U-Car Grading Report

| รุ่น | NISSAN NOTE 1.2 VL | | |
| สี | Wine red | หมายเลขทะเบียน<br>(Plate number) | กธ3290 |
| รุ่นปี | 2019 | เลขไมล์ | 78,114กม. |

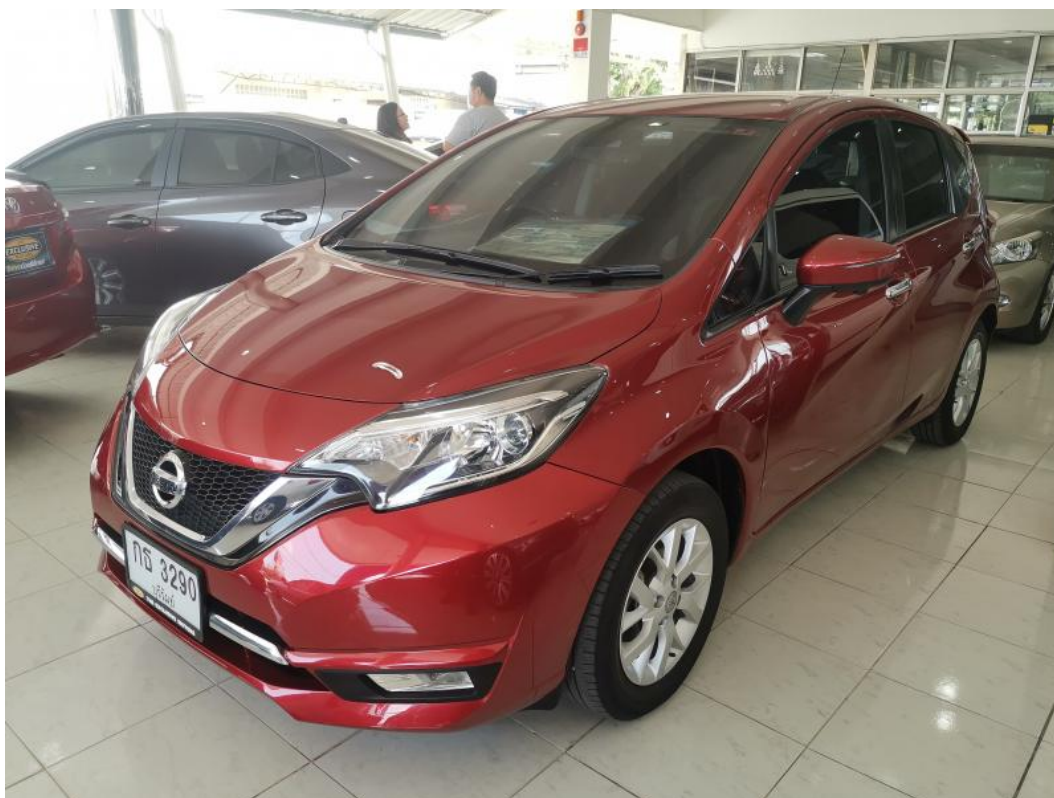
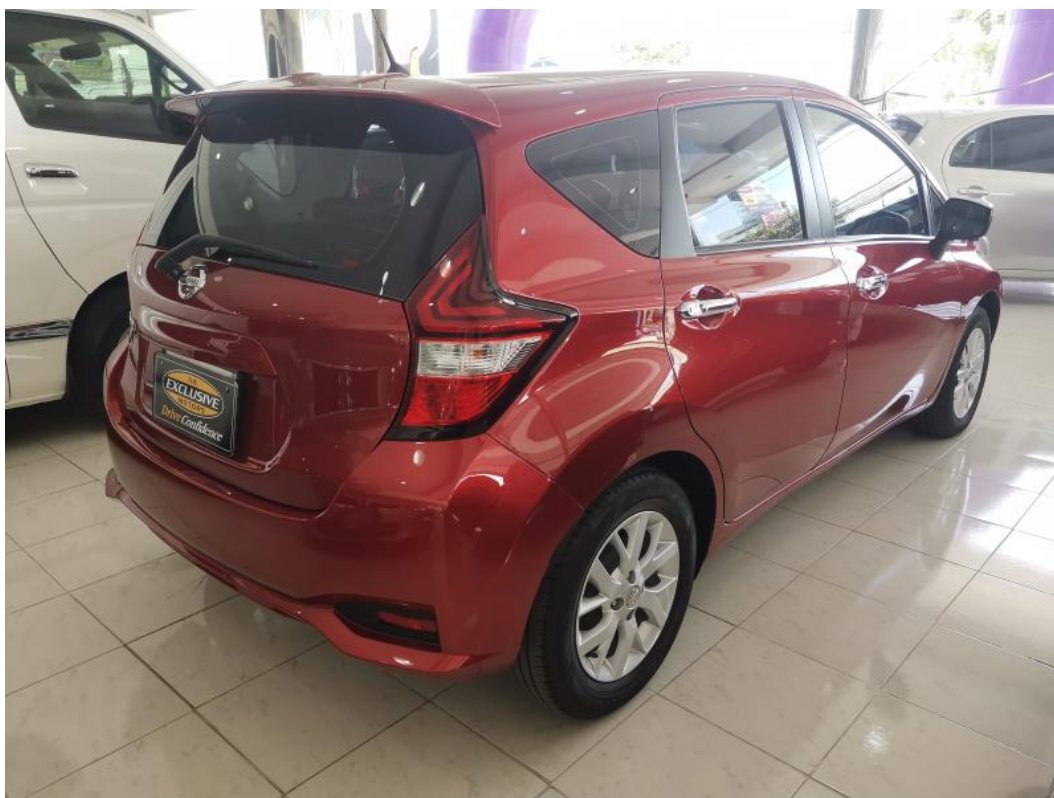
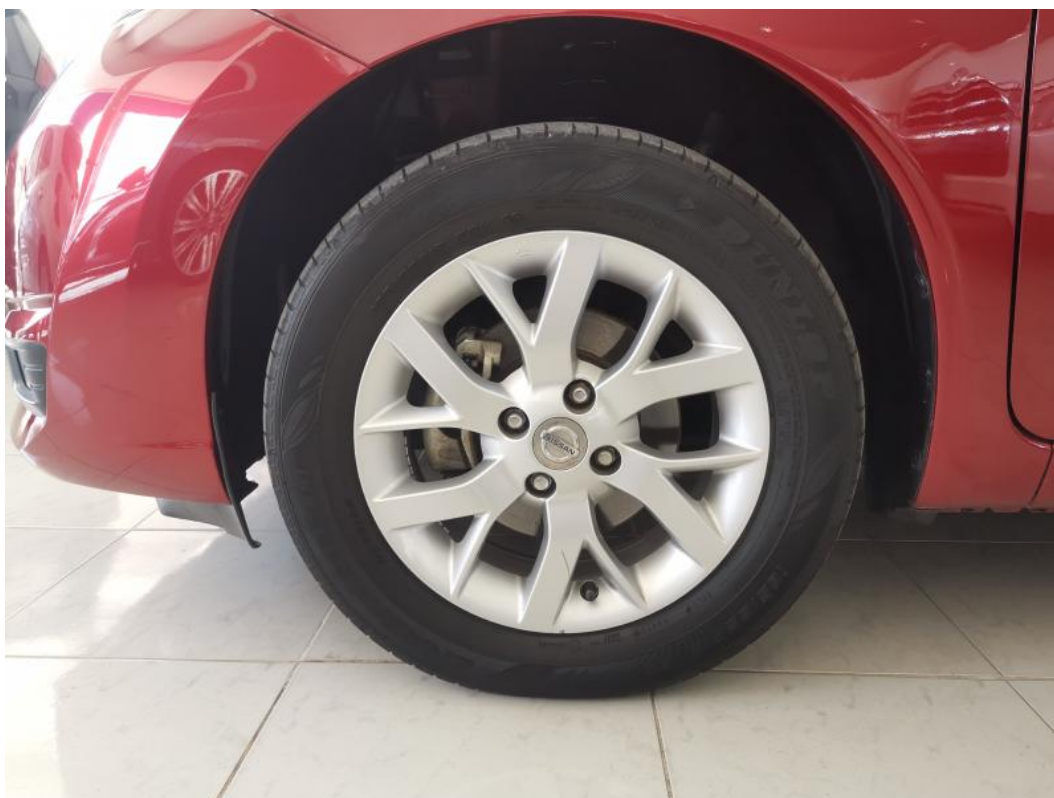
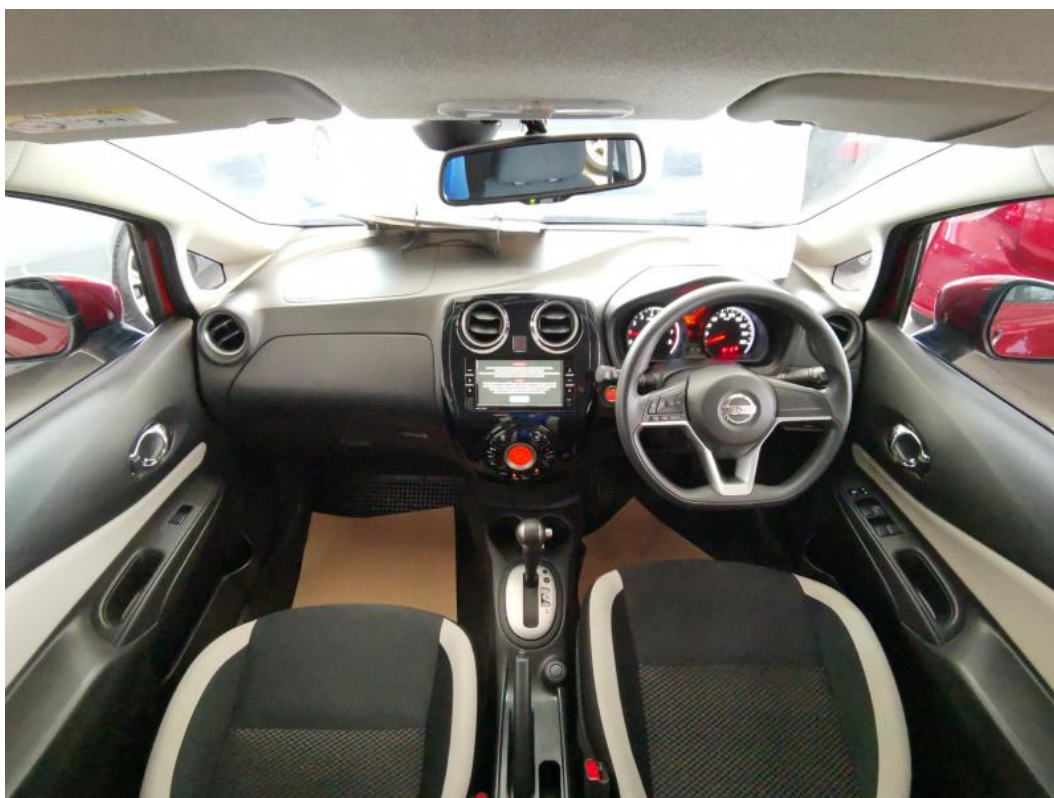
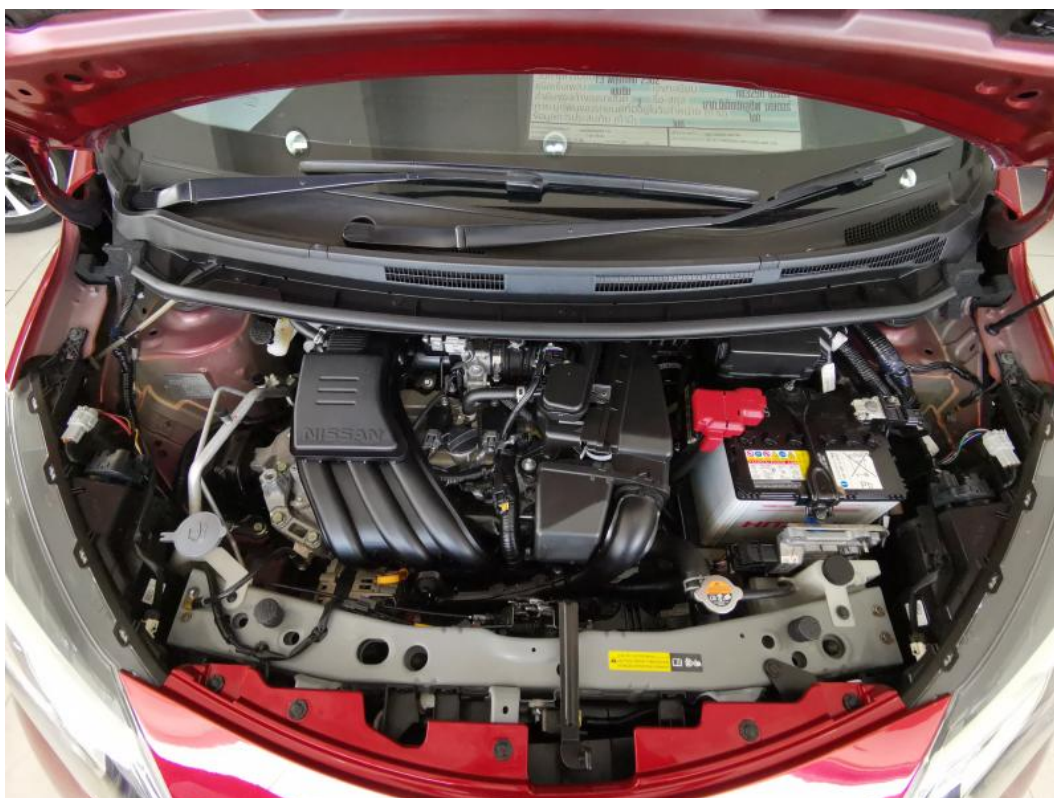
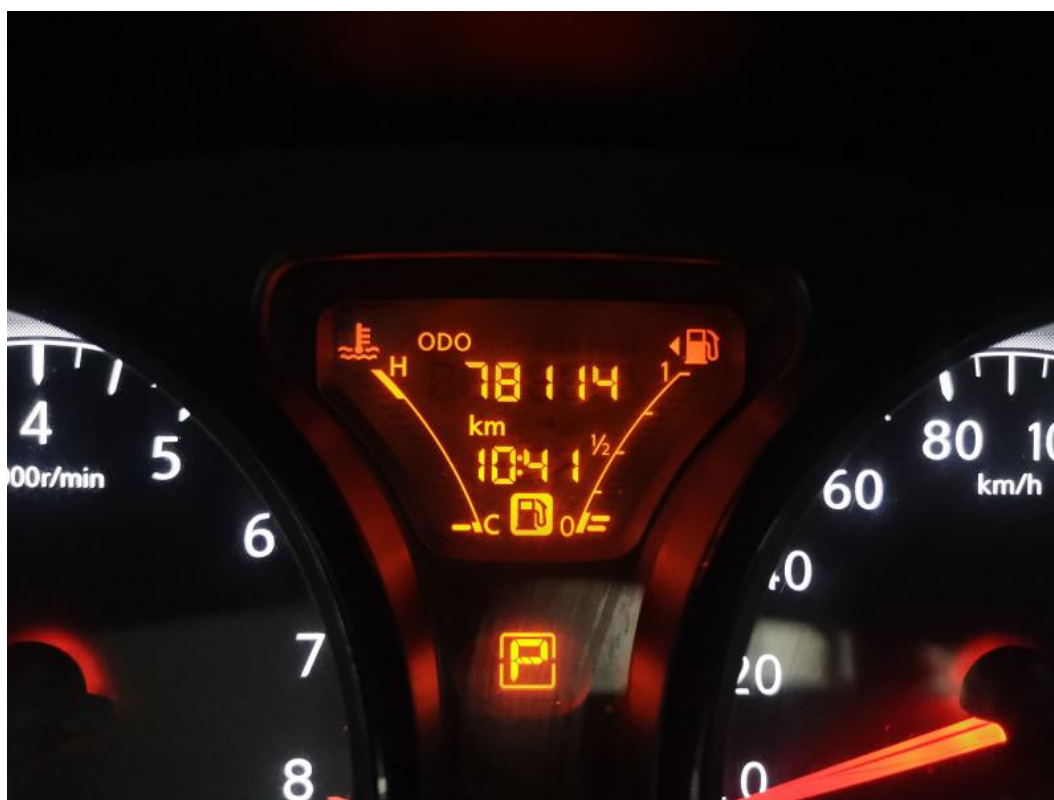
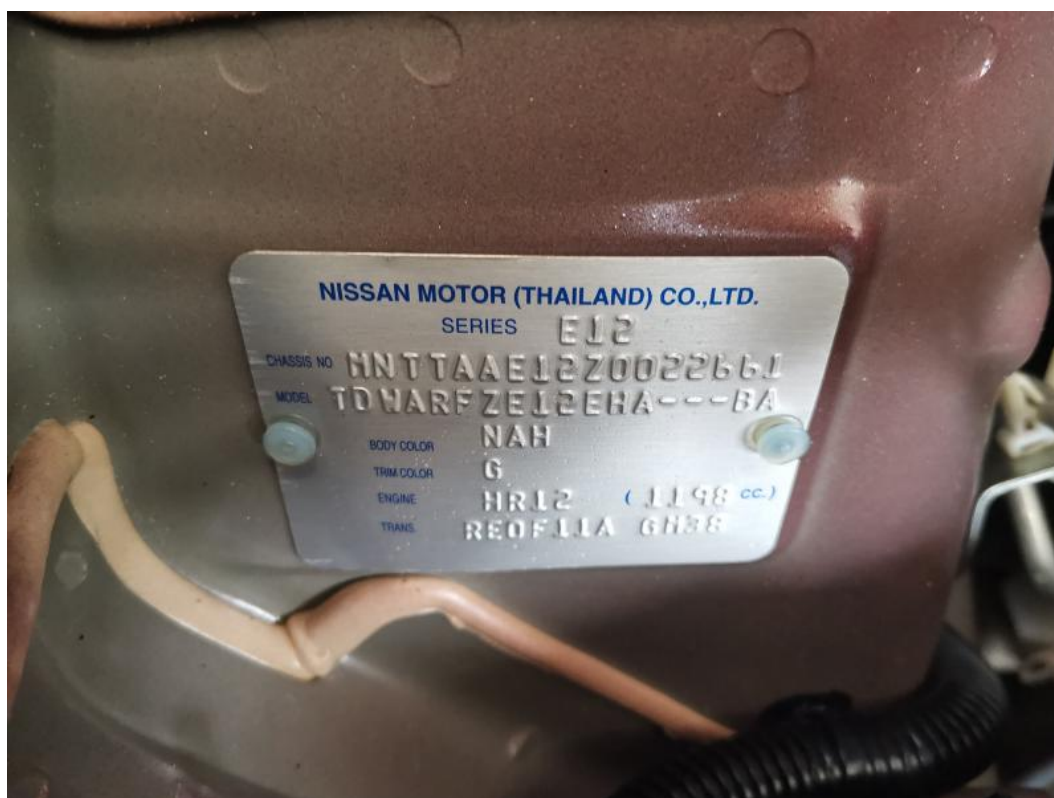
[หน้าต่าง]

กระจกหน้ารถ หินกระเด็น บางส่วน

[ภายใน]

ห้องของ สกปรก.รอยขีดข่วน บางส่วน

การขับซี รอยย่น.รอยขีดข่วน มี

ตกแต่งอื่นๆ รอยขีดข่วน บางส่วน

Headliner รอยย่น SS

ตกแต่งอื่นๆ รอยย่น SS
