U-Car Grading Report

รายงานผลการตรวจเช็คสภาพรถยนต์
ภายใต้การดูแลของสมาคมการประเมินสภาพรถยนต์ประเทศไทย

รุ่น	HONDA ACCORD		
สี	Grey		
รุ่นปี	2013	เลขไมล์	103,144กม.
แบบ	เลขตัวถัง	MRHCR2640DP102801	
หมายเหตุ

ภายนอก	★★★★★
ภายใน	★★★★☆
โครงสร้าง	สภาพดีเยี่ยม
เครื่องยนต์	สภาพดี
วันที่ตรวจสอบ	2018/11/23
สาขา	Yontrakan Used Car Group
ที่อยู่

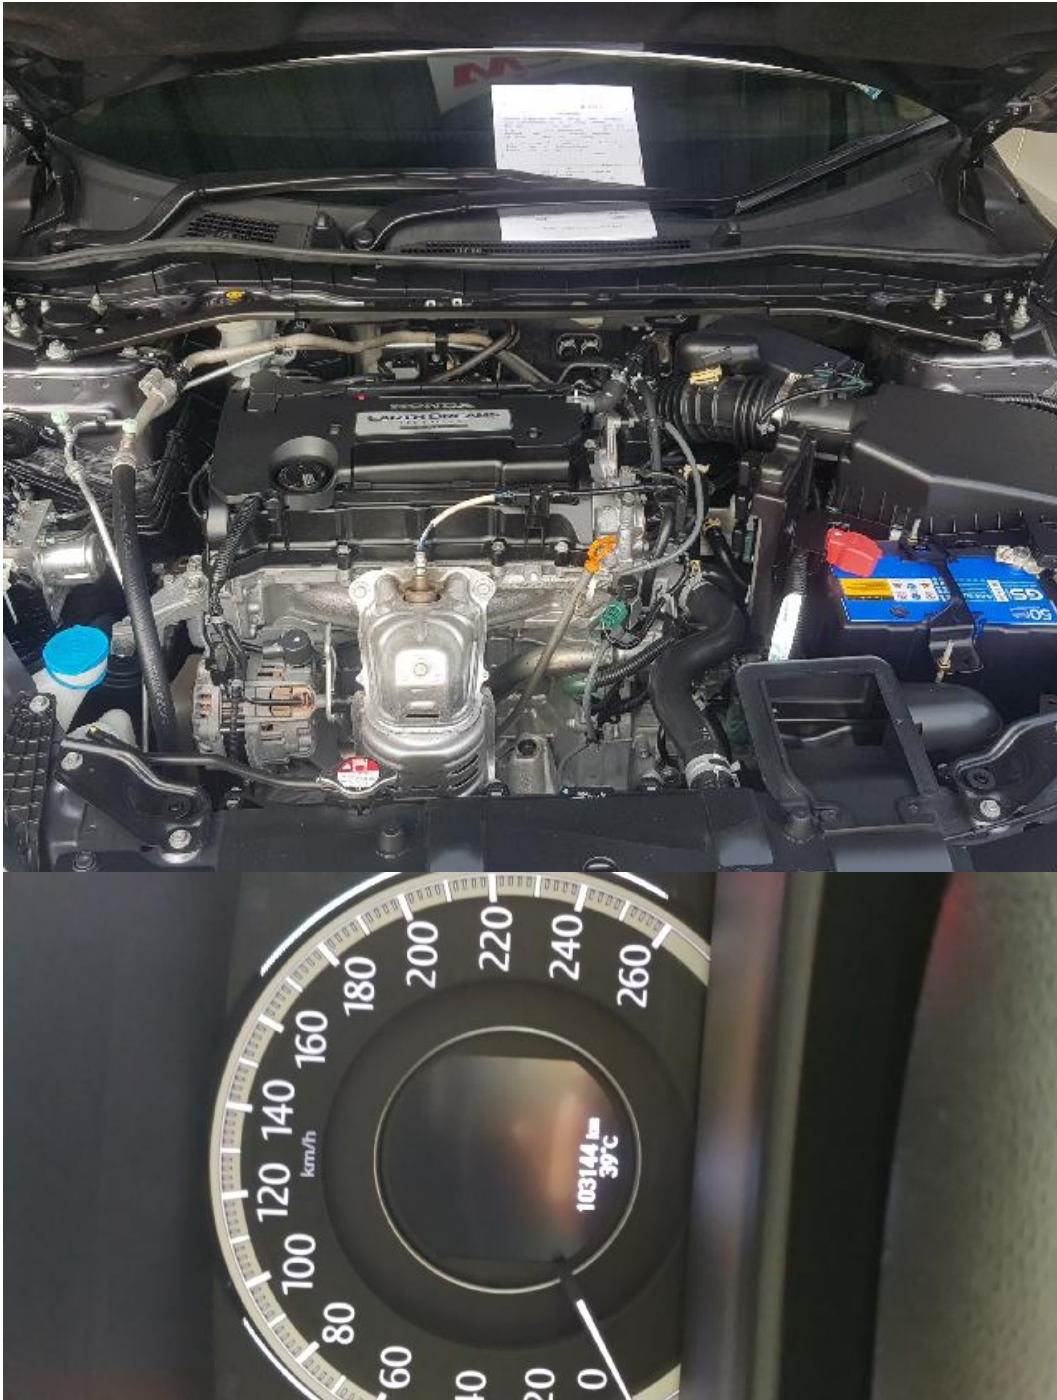
การวินิจฉัย CP 1

HONDA V46.90 > 16PIN DLC > Sy... > PGM-FI/Diesel(Engine System)		HONDA V46.90 > 16PIN DLC > Sy...n > AT(Automatic Transmission)	
System Name	Test Result	System Name	Test Result
PGM-FI/Diesel(Engine System)	No Trouble Code	AT(Automatic Transmission)	No Trouble Code
