# U-Car Grading Report

รายงานผลการตรวจเช็คสภาพรถยนต์  
ภายใต้การดูแลของสมาคมการประเมินสภาพรถยนต์ประเทศญี่ปุ่น

| รุ่น | MITSUBISHI MIRAGE 1.2 | | |
| รุ่นปี | 2017 | เลขไมล์ | 19,236กม. |

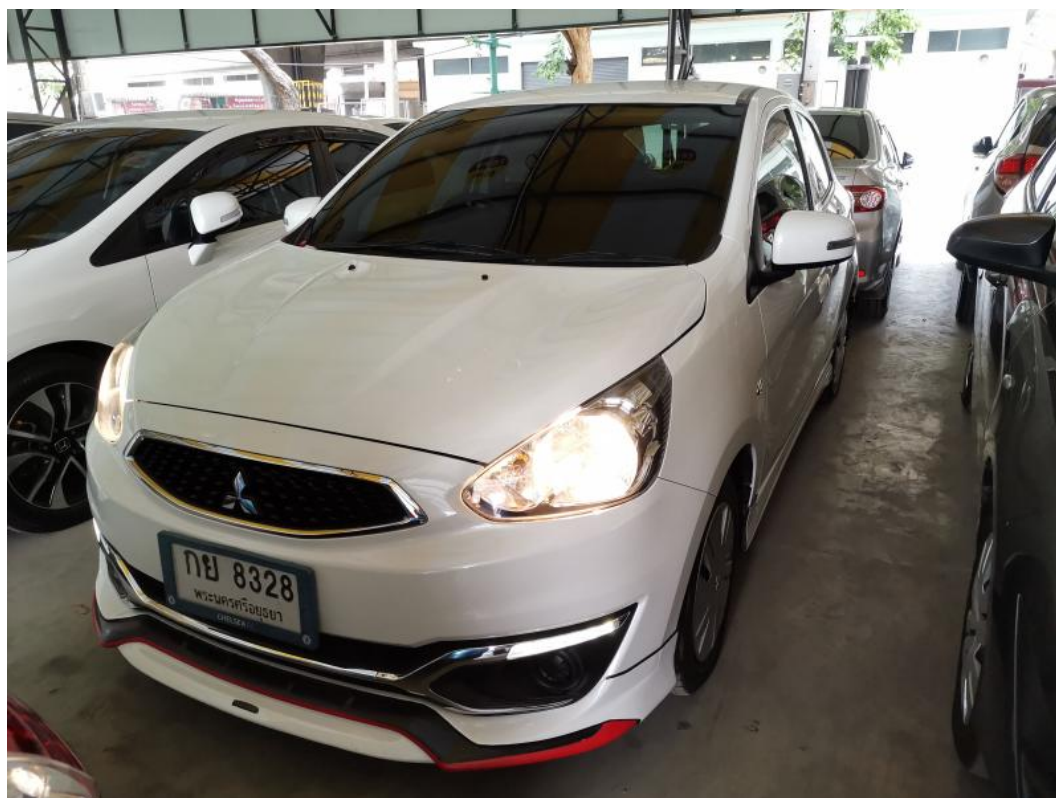
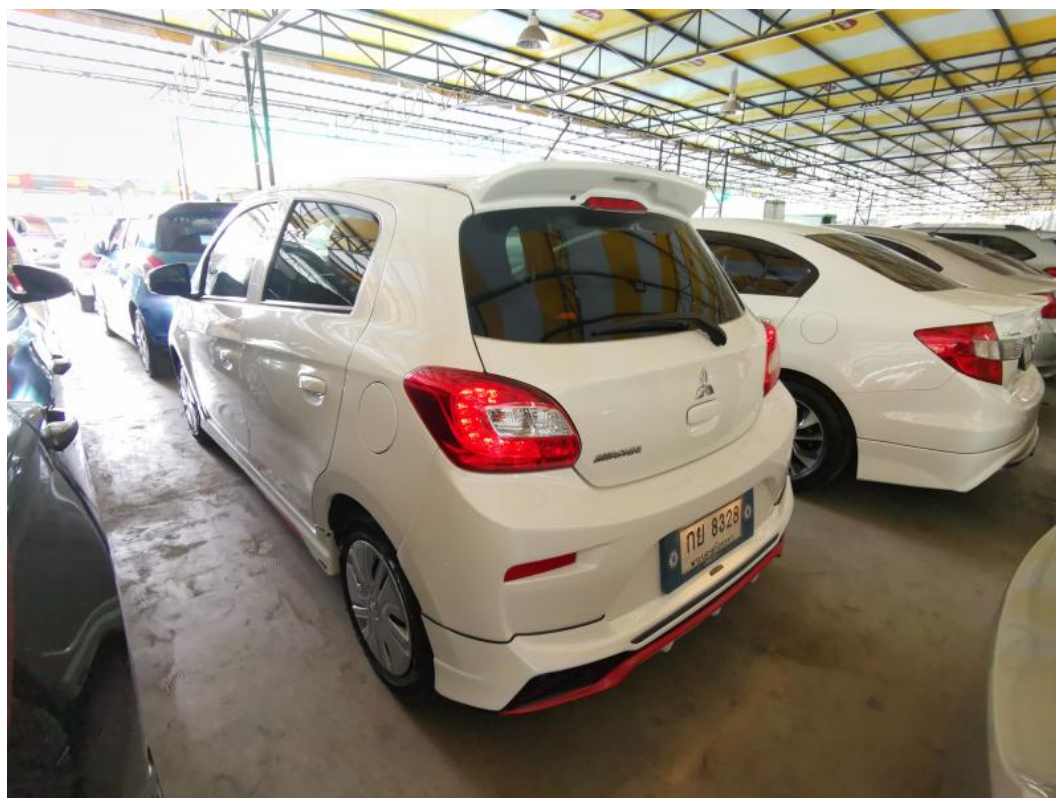
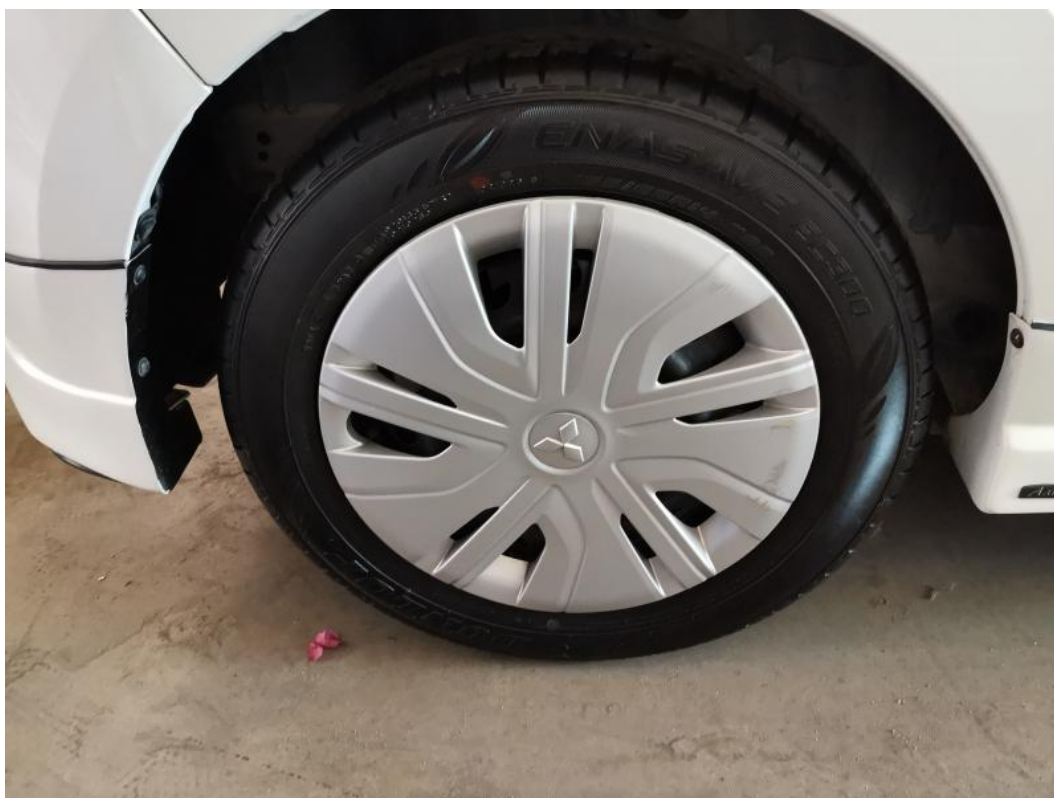
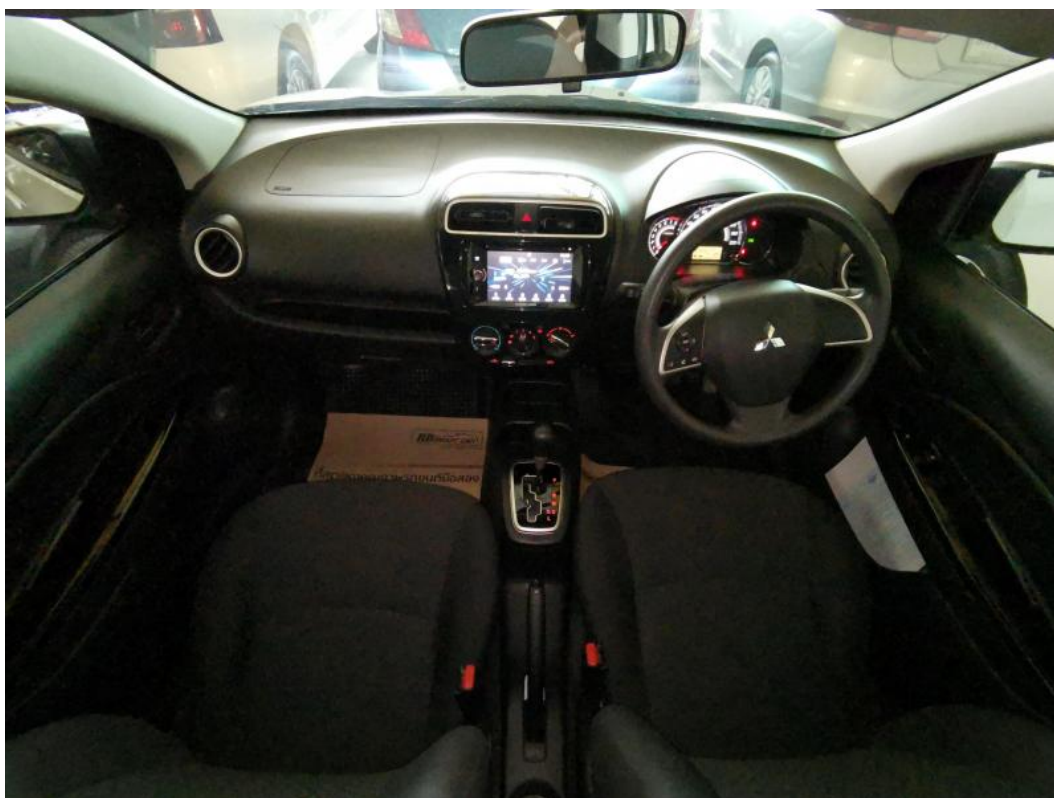
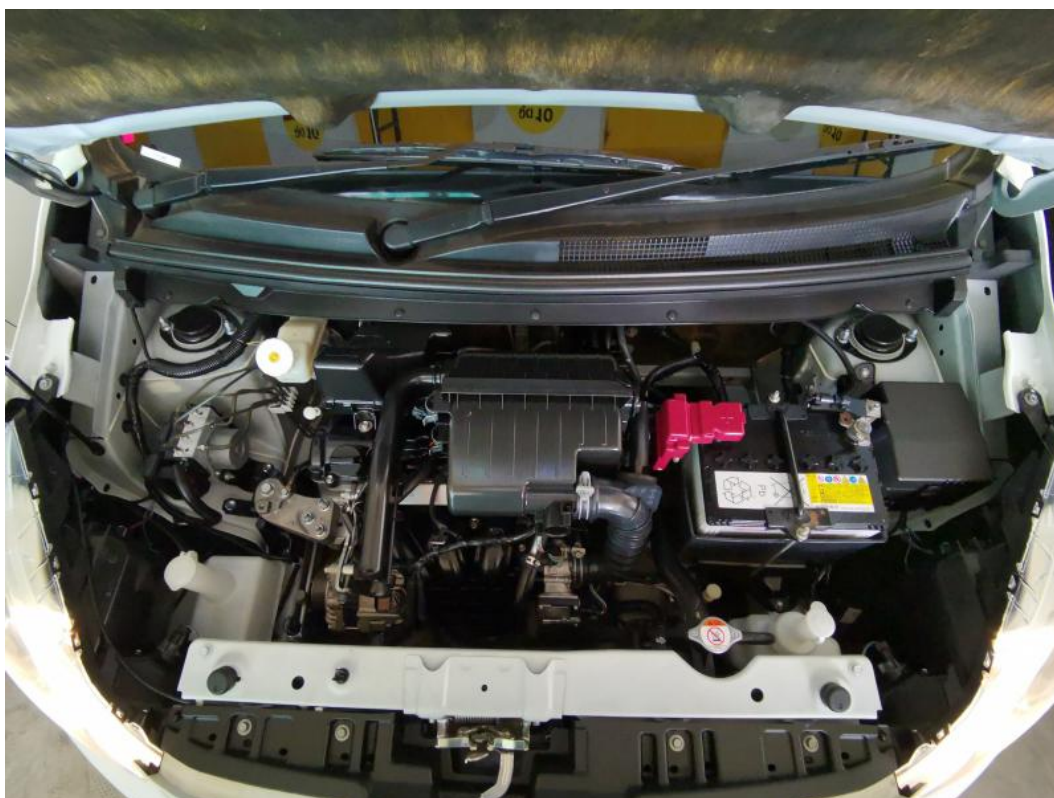
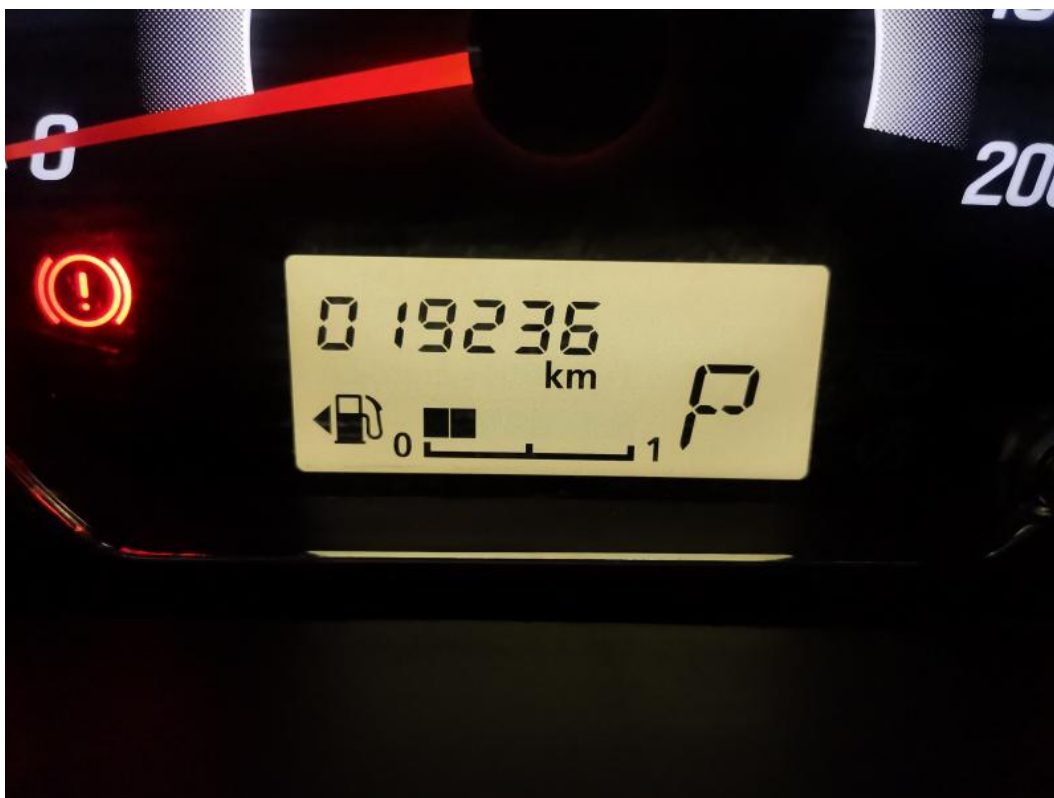
การวินิจฉัย CP 1

| System Name | State |
| MPI/GDI/Diesel | No Fault Code |
| ELC-AT/CVT | No Fault Code |
| ABS (Anti-Lock Braking System) | No Fault Code |
| SRS-Air Bag | No Fault Code |
| KOS/Immo/Keyless | No Fault Code |
| TPMS (Tire Pressure Monitoring System) | No Fault Code |
| Meter | No Fault Code |
| ETACS | No Fault Code |
| 4WS/Electric Power Steering | No Fault Code |
| Steering Angle Sensor | No Fault Code |
