# U-Car Grading Report

หนังสือรับรอง โดย GOO INSPECTION

| รุ่น | TOYOTA YARIS 1.2G | | |
| รุ่นปี | 2017 | เลขไมล์ | 23,336กม. |

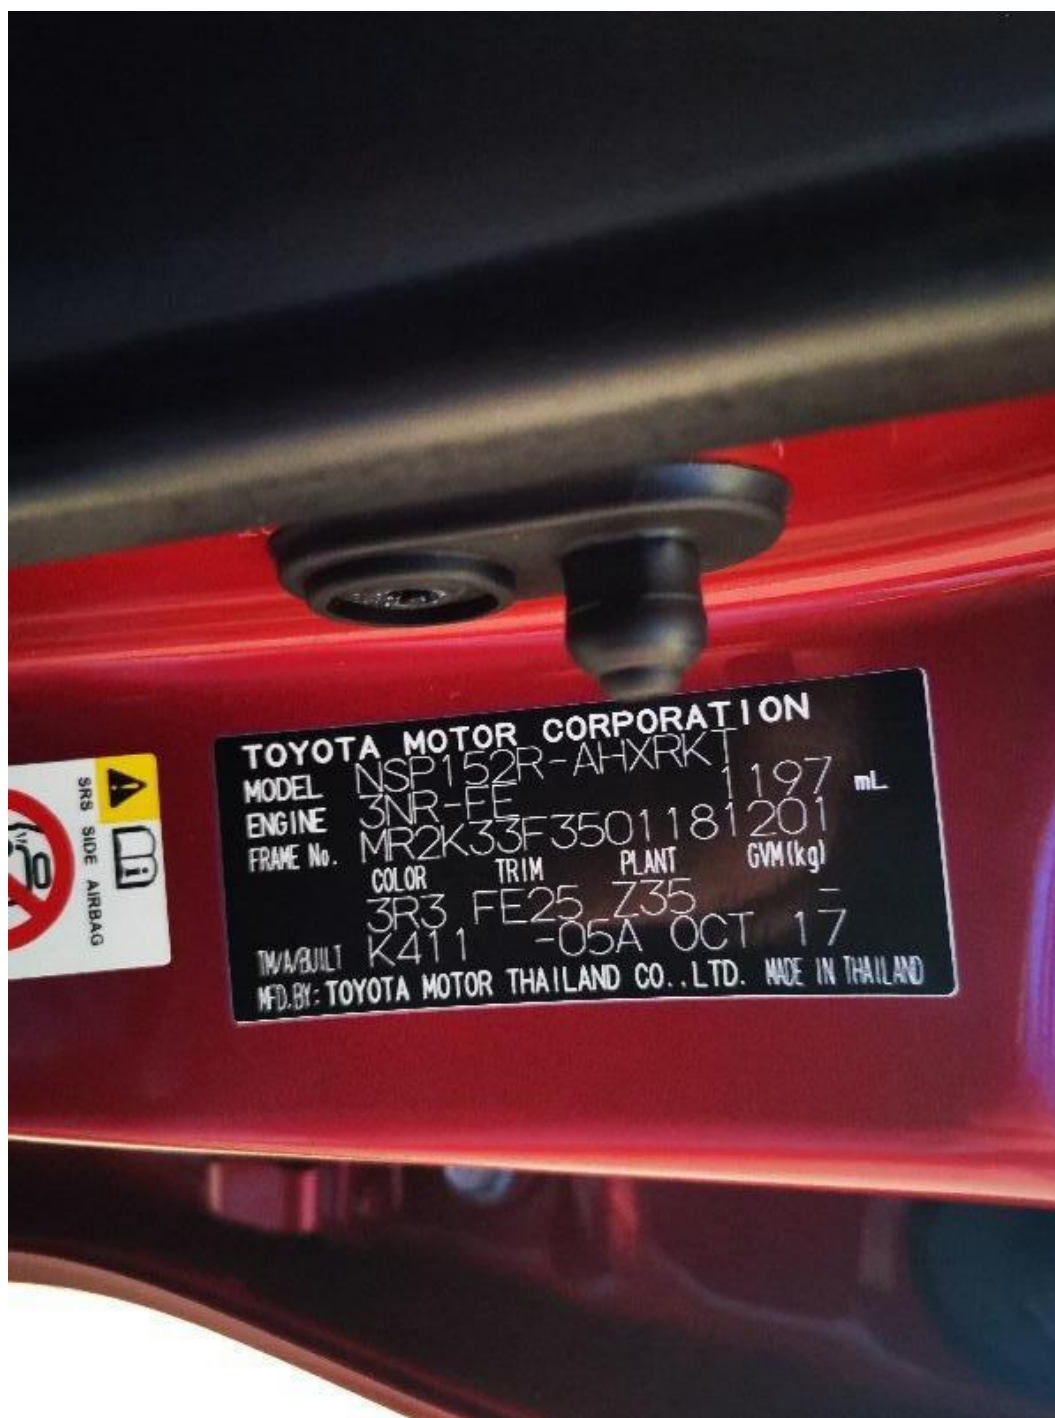
การวินิจฉัย CP 1

การวินิจฉัย CP 2

| Health Report | | Health Report | |
| TOYOTA V49.20 > 16PIN DLC(Eu...s, H/B > 2017.08- > w/ Smart Key | | TOYOTA V49.20 > 16PIN DLC(Eu...s, H/B > 2017.08- > w/ Smart Key | |
| Engine and ECT | No Fault Code | Engine and ECT | No Fault Code |
