U-Car Grading Report

U-car Grading Report

รุ่น	CHEVROLET Trailblazer 2.8 LT		
สี	Grey	หมายเลขทะเบียน (Plate number)	2กน415
รุ่นปี	2013	เลขไมล์	82,996กม.
แบบ	เลขตัวถัง	MMM156EH0DH643646

วันที่ตรวจสอบ 2019/8/2

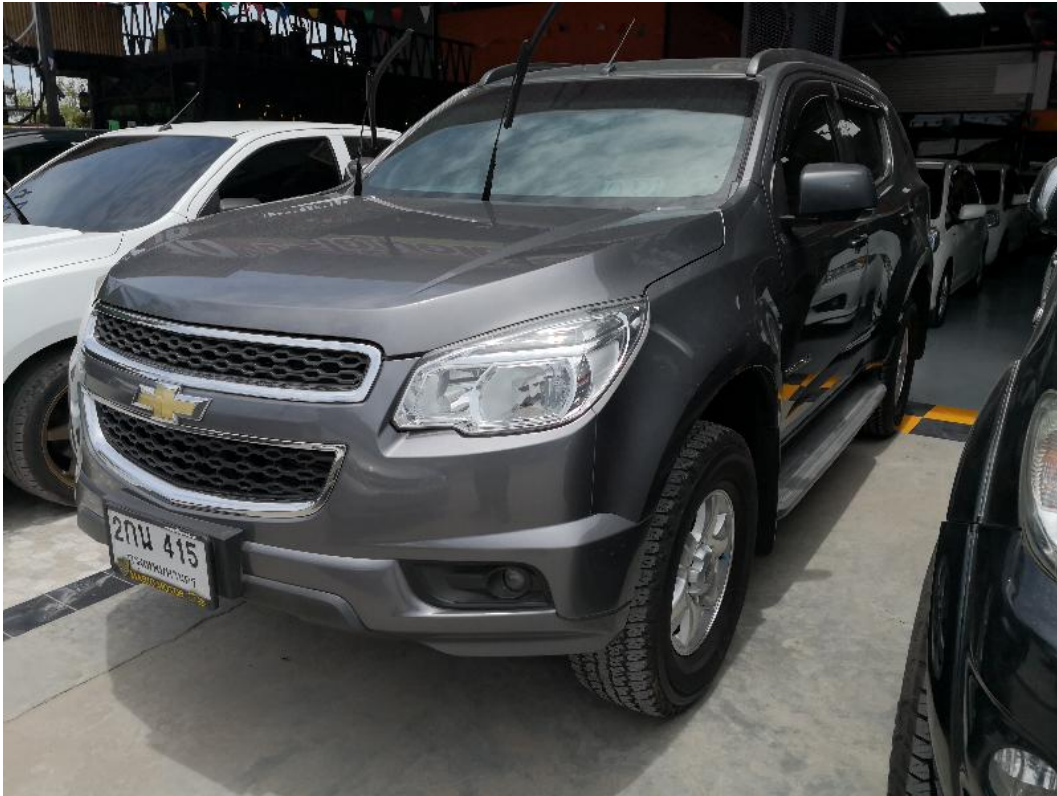
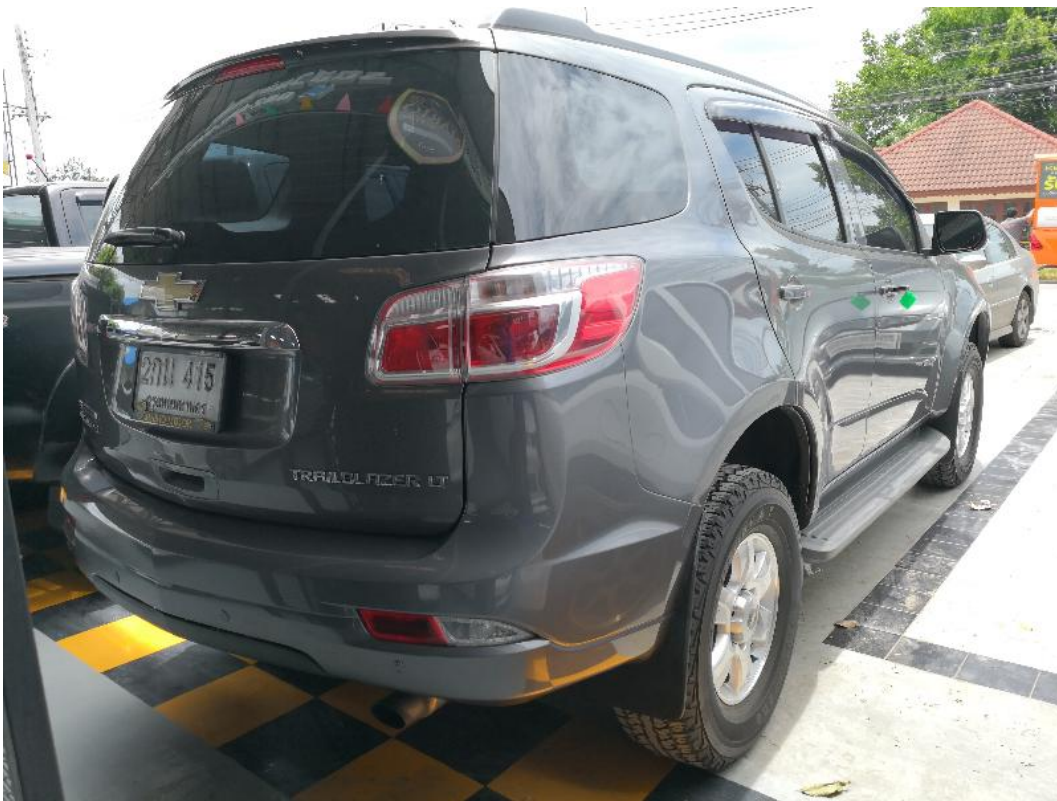
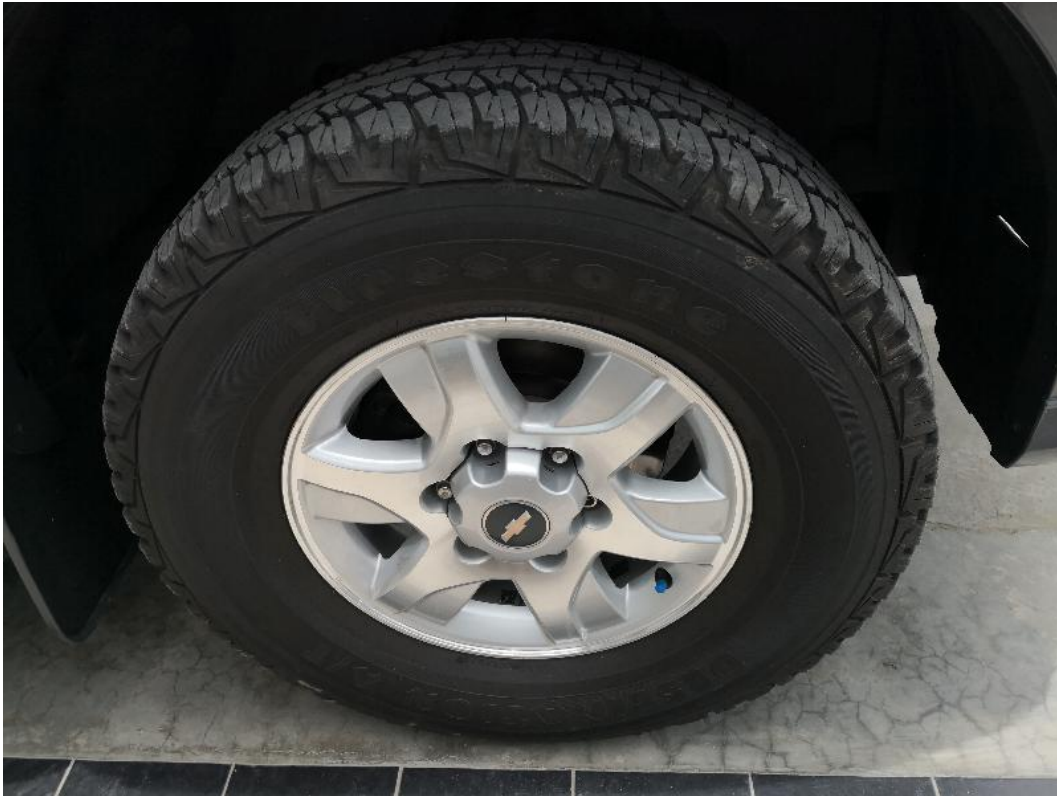
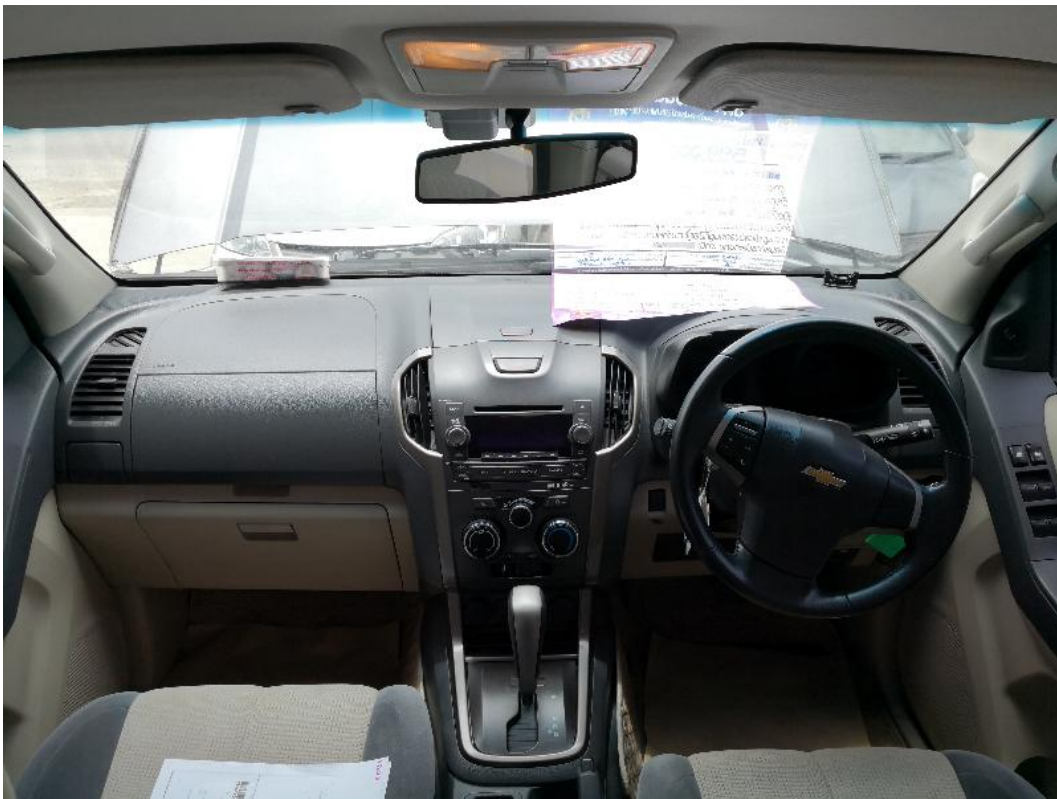
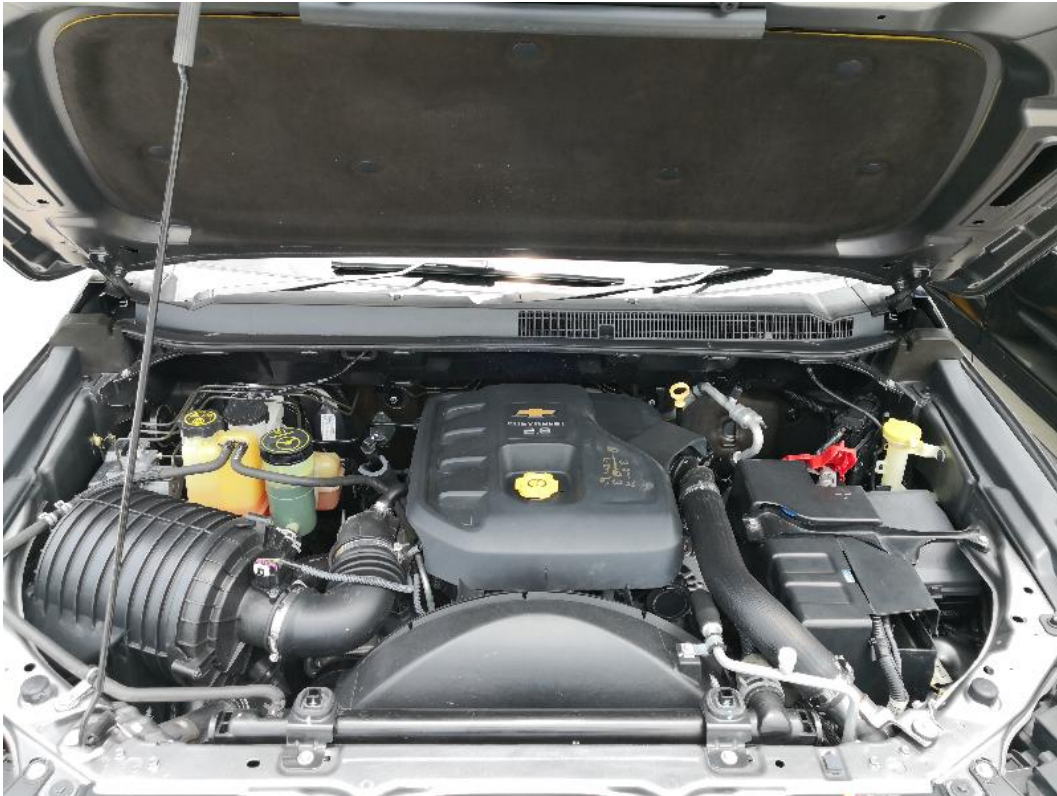
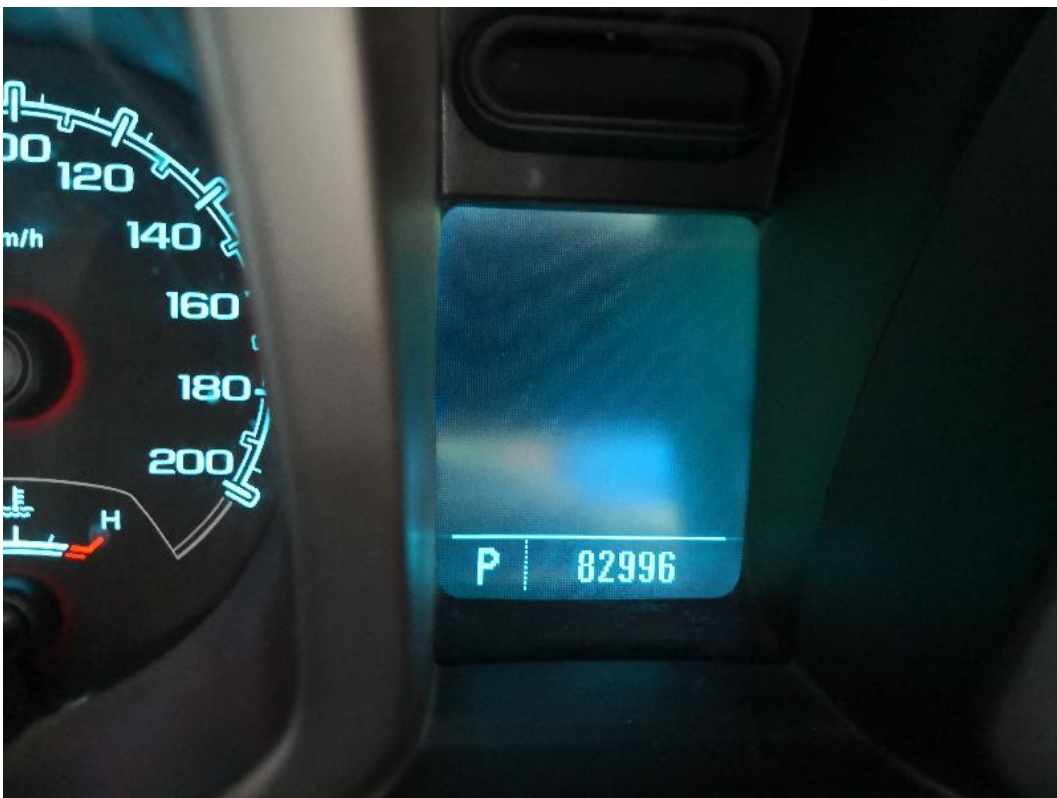
Front left fender ★★★★★	Bonnet / hood ★★★★★	Front bumper ★★★★★	Front right fender ★★★★★	<p>[บันทึก] กระจกข้างซ้าย ไฟมรยชิดช่วง บางส่วน</p> <p>[หน้าต่าง] กระจกหน้ารถ หินกระเด็น บางส่วน</p> <p>[ภายใน] Headliner คราบ SS Headliner สปรก SS</p>
Front left tire, alloy wheel, wheel cover ร่องยางระดับ 7 ★★★★★			Front right tire, alloy wheel, wheel cover ร่องยางระดับ 7 ★★★★★	
Front left door ★★★★★			Front right door ★★★★★	
Left side step / side spoiler ★★★★★			Right side step / side spoiler ★★★★★	
Rear left door ★★★★★			Rear right door ★★★★★	
Left back tire, alloy wheel, wheel cover ร่องยางระดับ 7 ★★★★★			Right front tire, alloy wheel, wheel cover ร่องยางระดับ 7 ★★★★★	
Left back fender ★★★★★			Right back fender ★★★★★	
Roof ★★★★★	Trunk lid / boot lid ★★★★★	Back rear spoiler & under spoiler ★★★★★	Back rear bumper ★★★★★	
Dashboard ★★★★★			Steering wheel ★★★★★	
Front left seat ★★★★★			Front right seat ★★★★★	
Front and back left door trim ★★★★★			Front and back right door trim ★★★★★

Rear seat ★★★★☆			Console ★★★★★	
			Luggage room ★★★★★

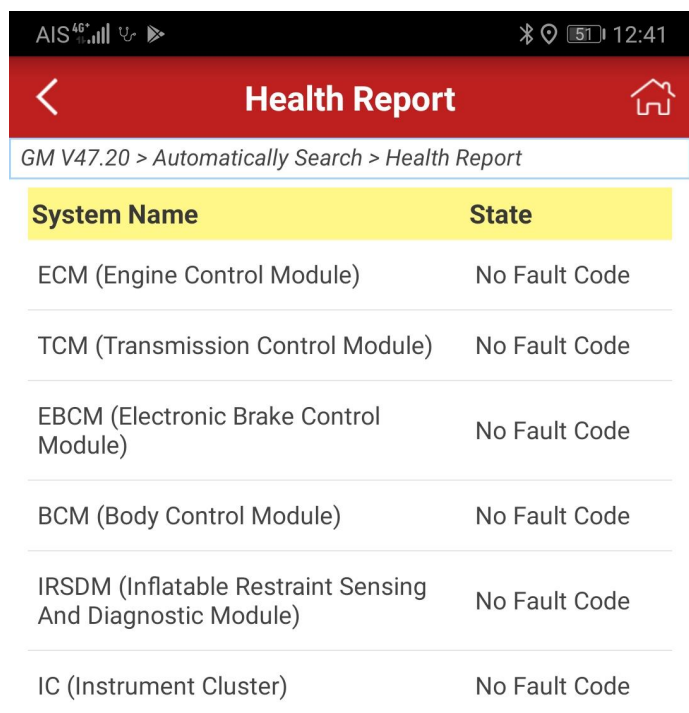
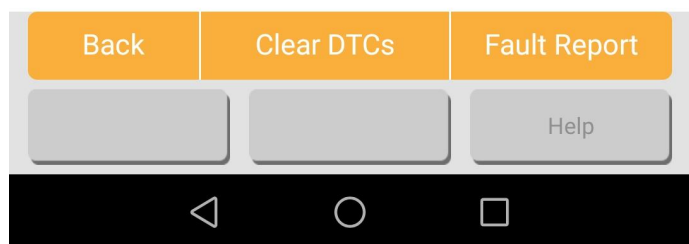
การวินิจฉัย CP 1

Health Report

System Name	State
ECM (Engine Control Module)	No Fault Code
TCM (Transmission Control Module)	No Fault Code
EBCM (Electronic Brake Control Module)	No Fault Code
BCM (Body Control Module)	No Fault Code
IRSDM (Inflatable Restraint Sensing And Diagnostic Module)	No Fault Code
IC (Instrument Cluster)	No Fault Code
