U-Car Grading Report

U-car Grading Report

รุ่น	TOYOTA HILUX		
สี	Orange		
รุ่นปี	2016	เลขไมล์	64,663กม.
แบบ	เลขตัวถัง	MR0JB8DD103502977

ภายนอก	★★★★★
ภายใน	★★★★☆
โครงสร้าง	สภาพดีเยี่ยม
เครื่องยนต์	สภาพดี
วันที่ตรวจสอบ	2018/12/3
สาขา	Tawit Auto Car
ที่อยู่

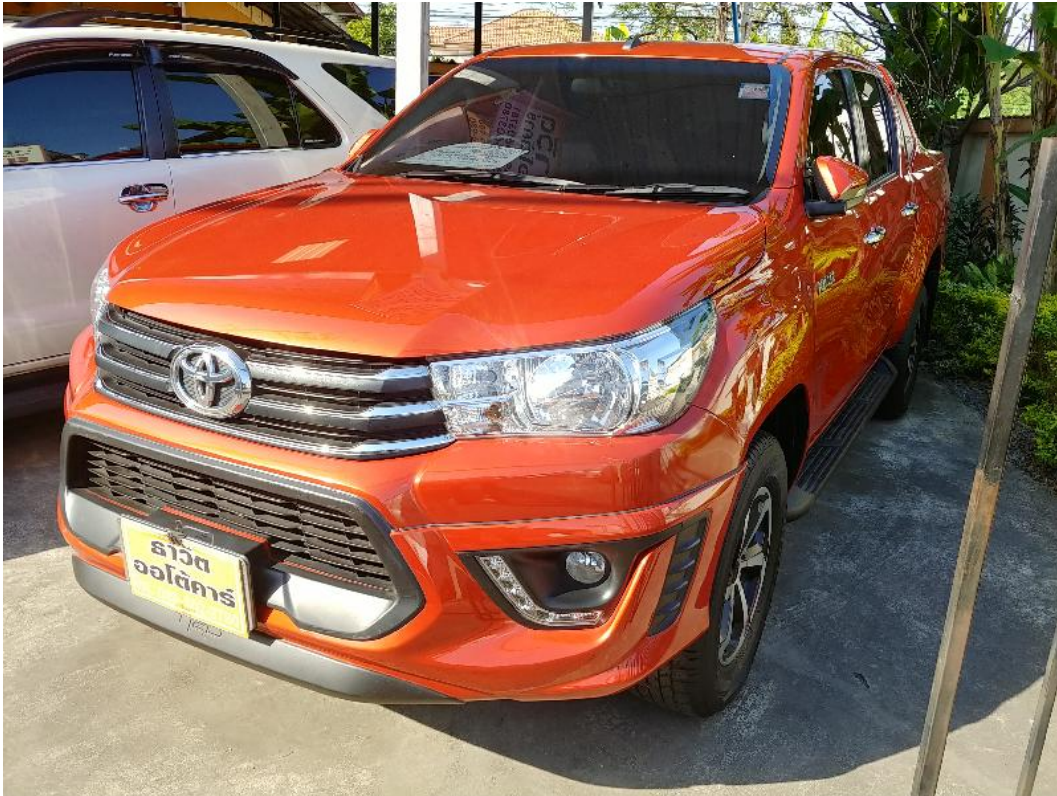
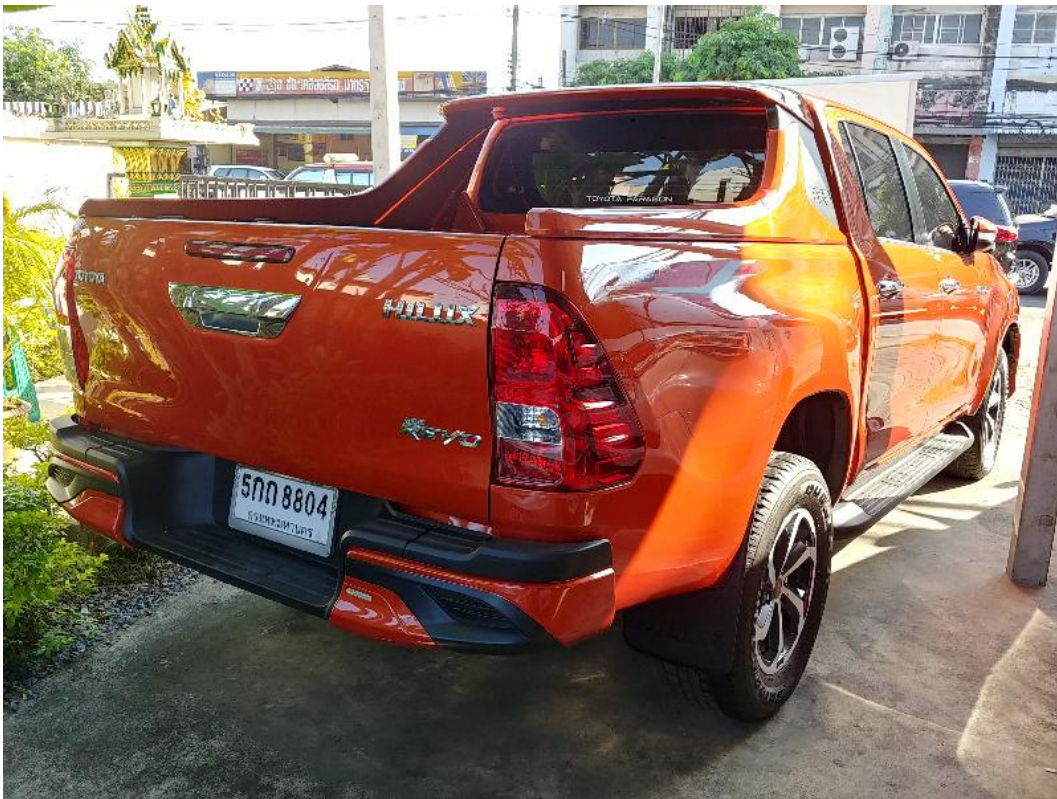
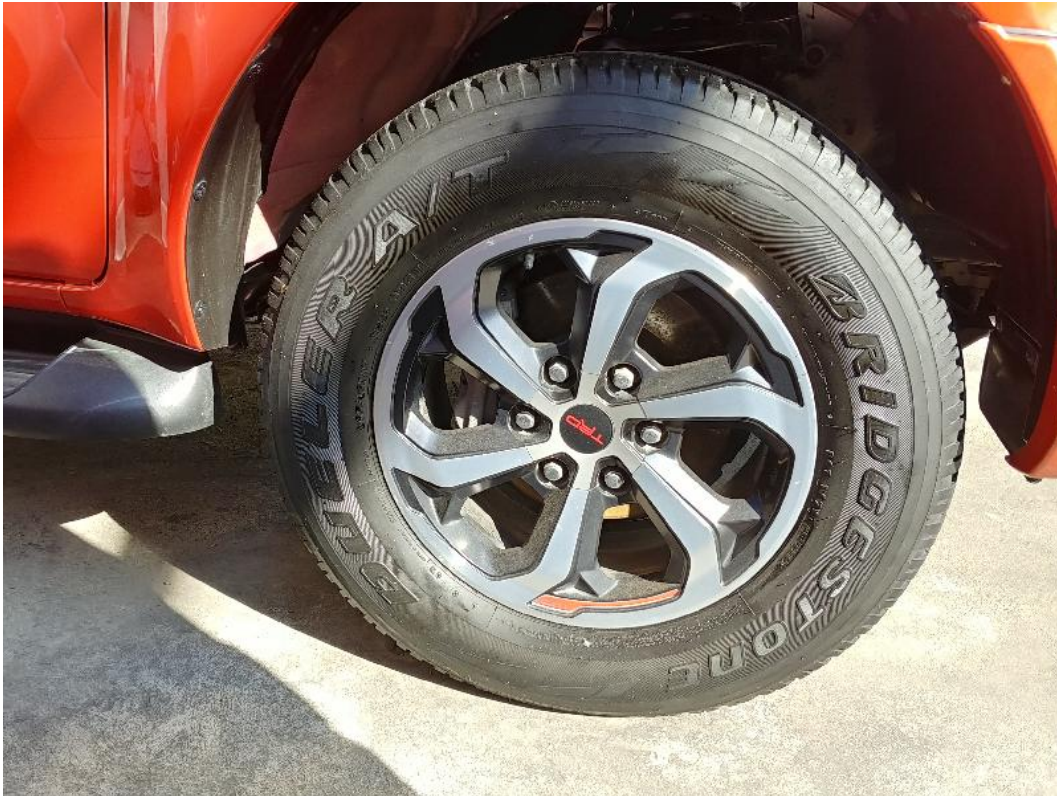
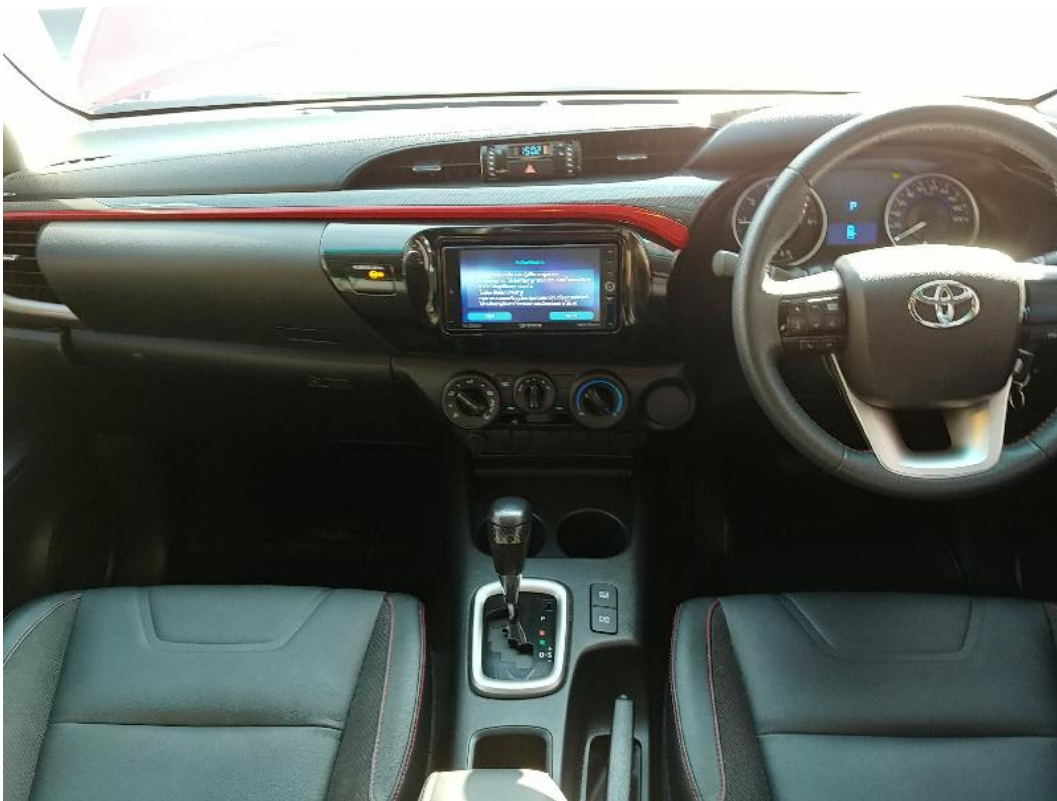
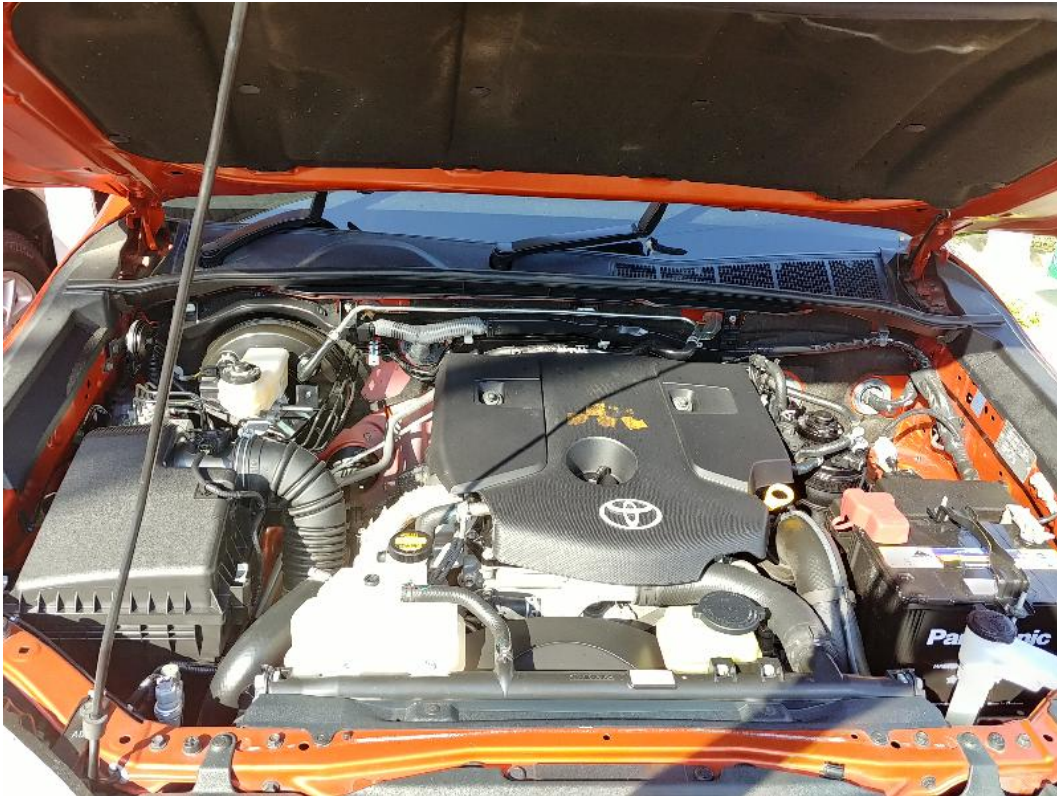
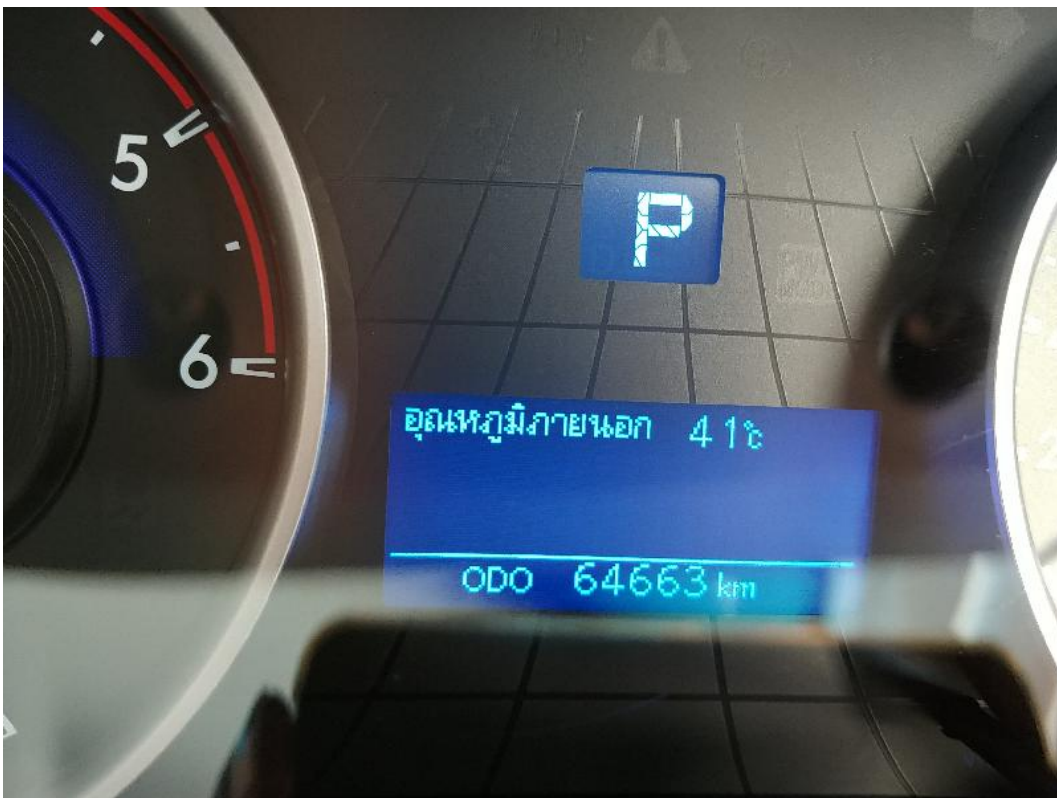
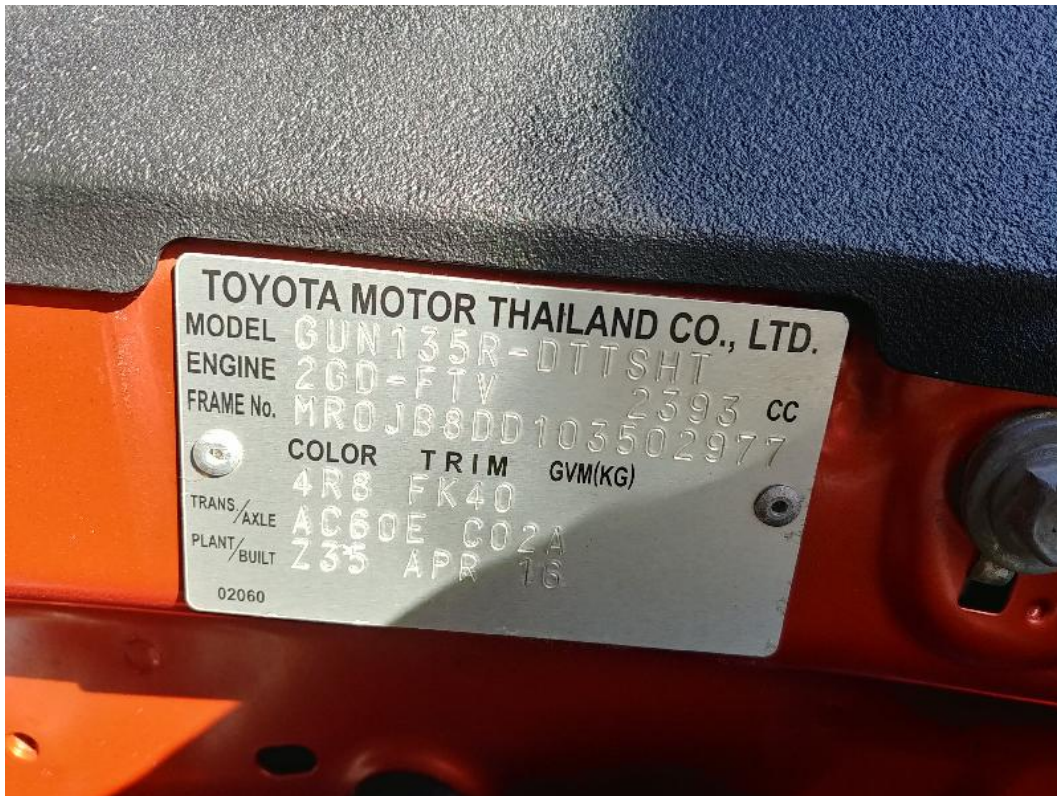
[หน้าต่าง]
กระจกหน้ารถ หินกระเด็น บางส่วน

[ภายใน]
การขัดสี รอยย่น,รอยขีดข่วน มี
