U-Car Grading Report

รายงานผลการตรวจเช็คสภาพรถยนต์
ภายใต้การดูแลของสมาคมการประเมินสภาพรถยนต์ประเทศไทย

รุ่น	SUZUKI Swift 1.25 GLX		
สี	Pearl	หมายเลขทะเบียน (Plate number)	5กญ6717
รุ่นปี	2016	เลขไมล์	55,677กม.
แบบ	เลขตัวถัง	MMSHZC72S00180236

วันที่ตรวจสอบ	2 กรกฎาคม 2562	วันที่ตรวจสอบอีกครั้ง	
---------------	----------------	-----------------------	--

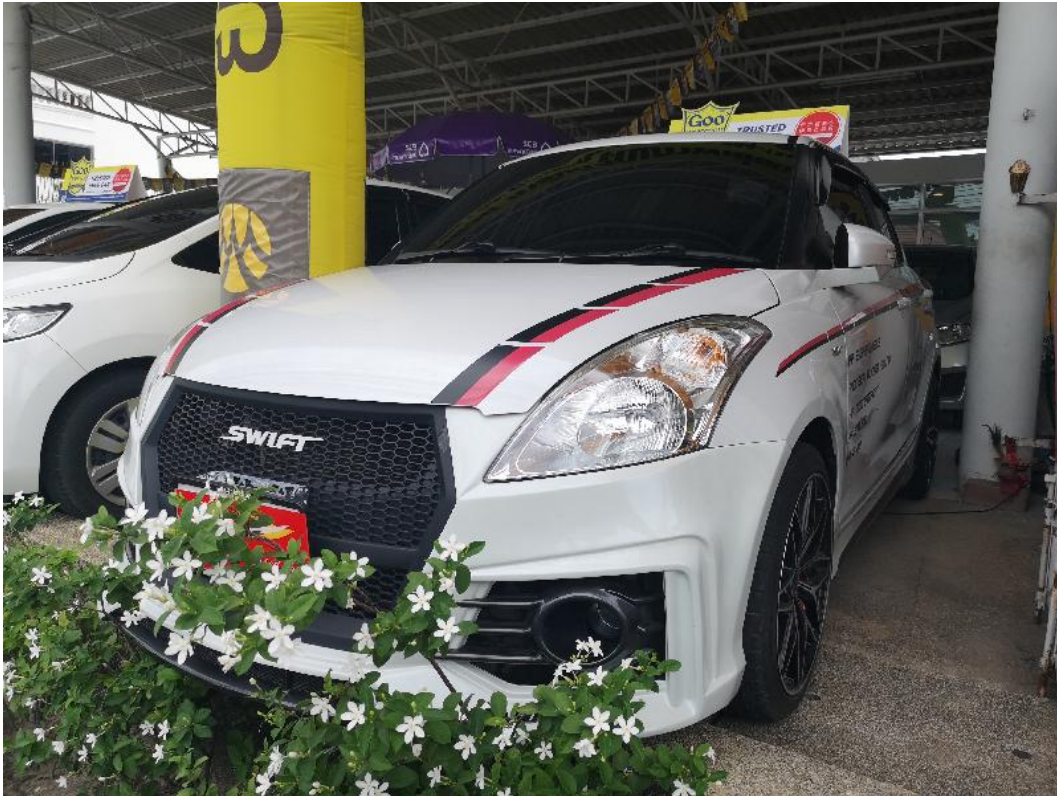
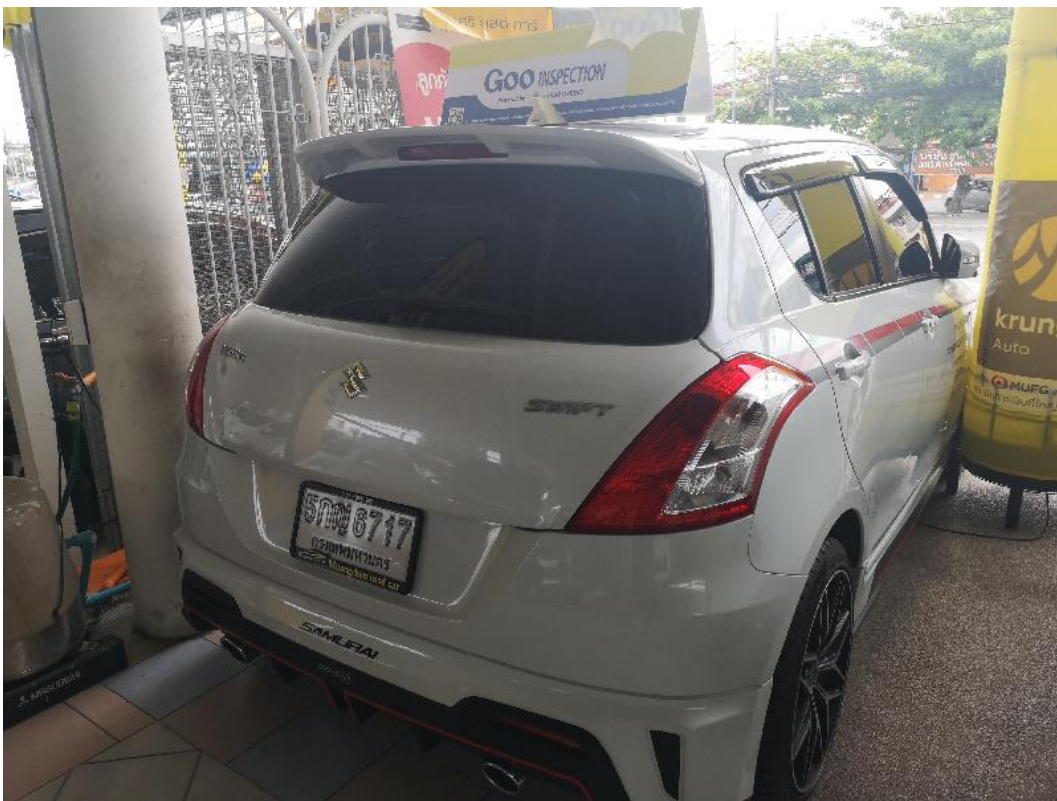
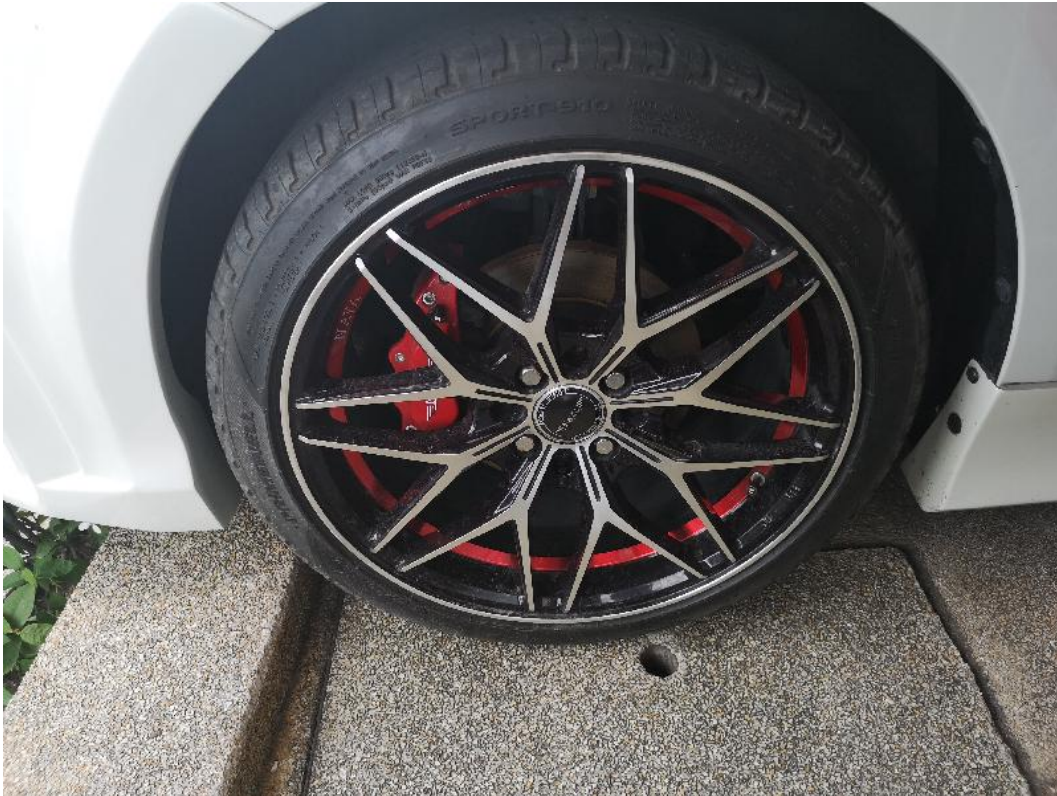
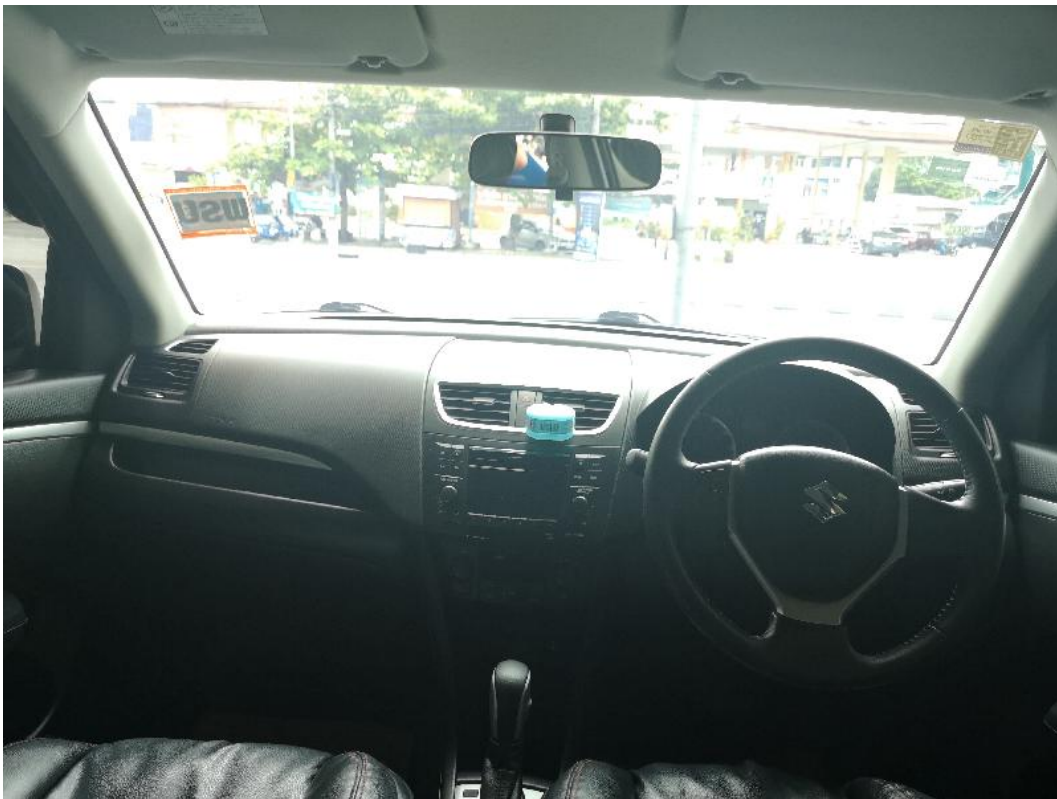
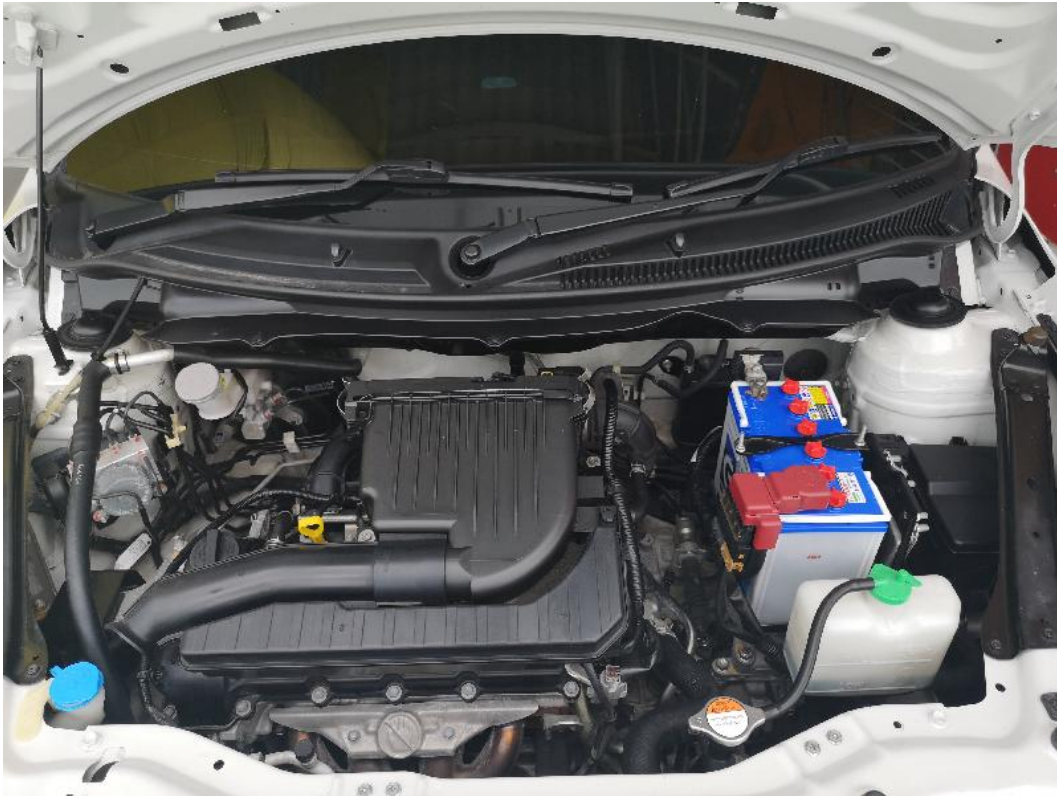
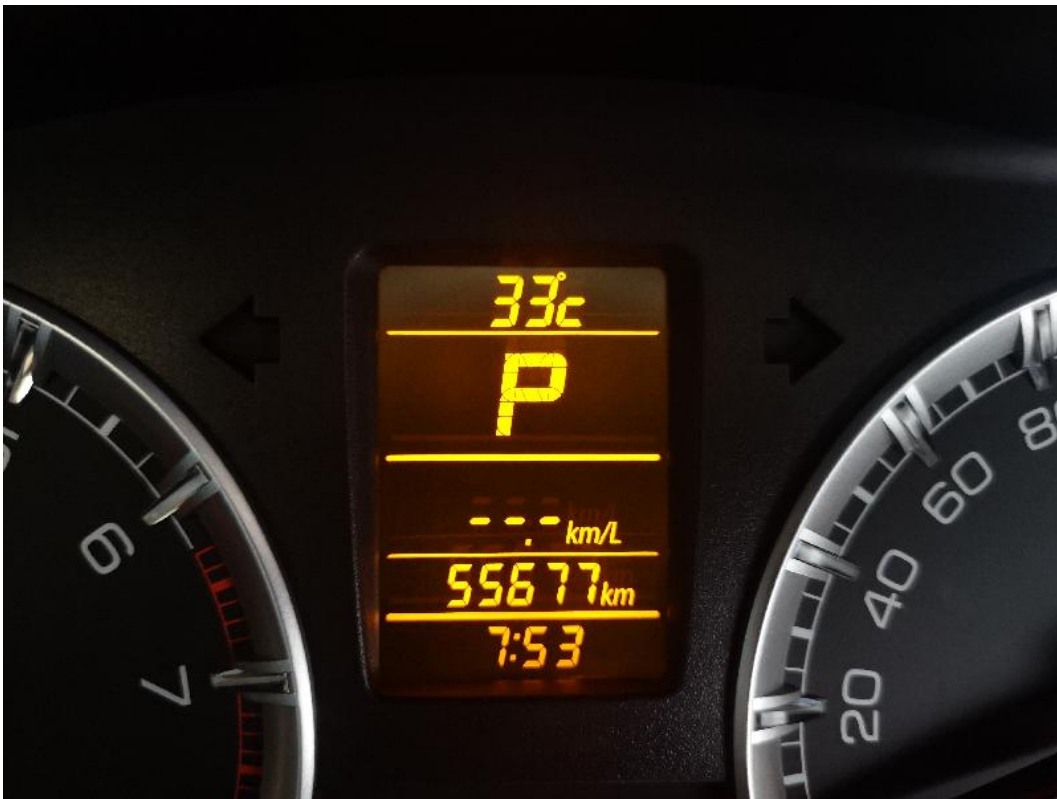
SUZUKI MOTOR (THAILAND) CO., LTD.
TYPE HZC72S
CHASSIS NO. MMSHZC72S00180236
ENGINE K12BS
COLOR ZTR CO1
ZFB1C9L14

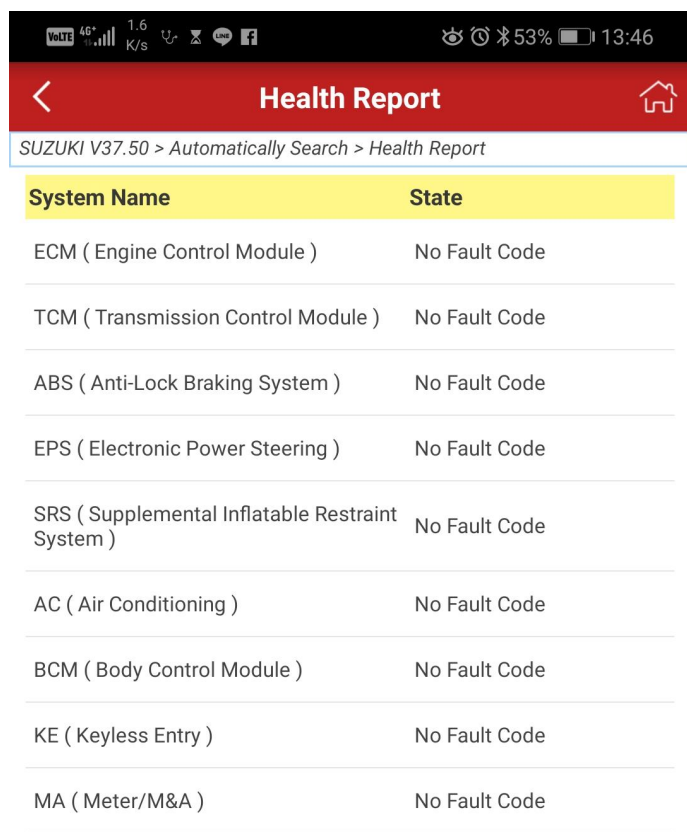
< **Health Report** >

SUZUKI V37.50 > Automatically Search > Health Report

System Name	State
ECM (Engine Control Module)	No Fault Code
TCM (Transmission Control Module)	No Fault Code
ABS (Anti-Lock Braking System)	No Fault Code
EPS (Electronic Power Steering)	No Fault Code
SRS (Supplemental Inflatable Restraint System)	No Fault Code
AC (Air Conditioning)	No Fault Code
BCM (Body Control Module)	No Fault Code
KE (Keyless Entry)	No Fault Code
MA (Meter/M&A)	No Fault Code
