U-Car Grading Report

รายงานผลการตรวจเช็คสภาพรถยนต์
ภายใต้การดูแลของสมาคมการประเมินสภาพรถยนต์ประเทศไทย

รุ่น	MAZDA MAZDA 3 1.6 SPIRIT SPORT		
สี	Silver	หมายเลขทะเบียน (Plate number)	ฉป9936
รุ่นปี	2008	เลขไมล์	250,147กม.
แบบ	เลขตัวถัง	PE3BVWS191ES01382	
หมายเหตุ	ทำสีใหม่ด้วยสีเดิม

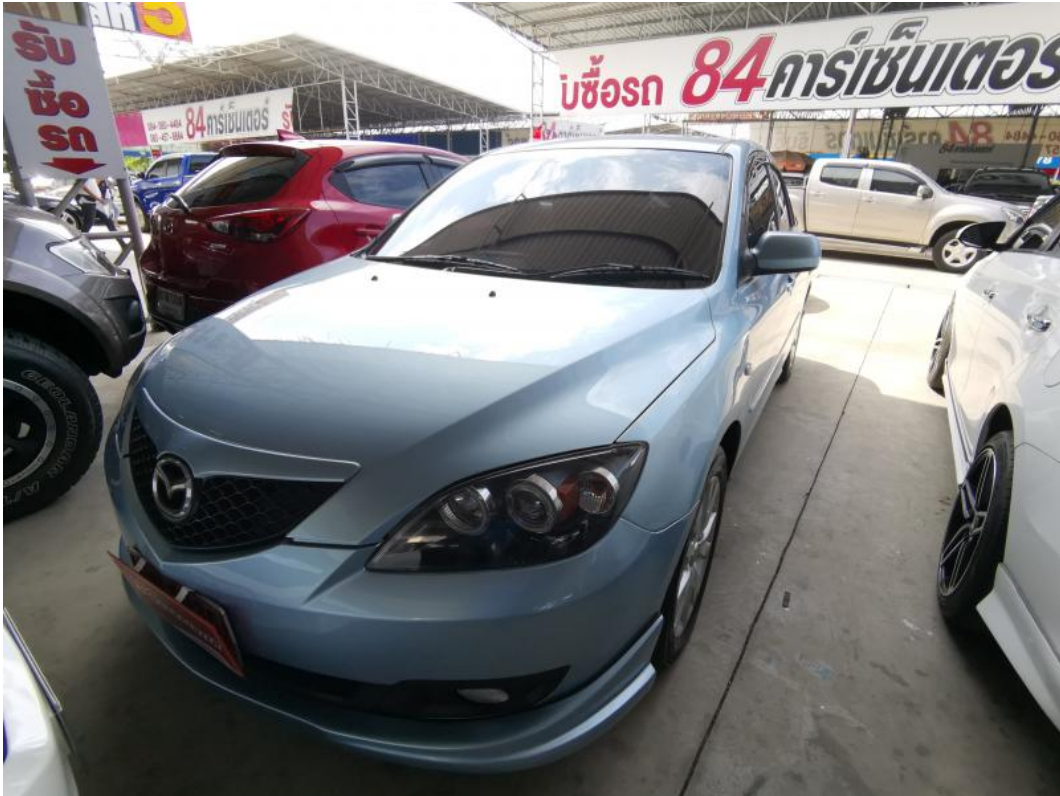
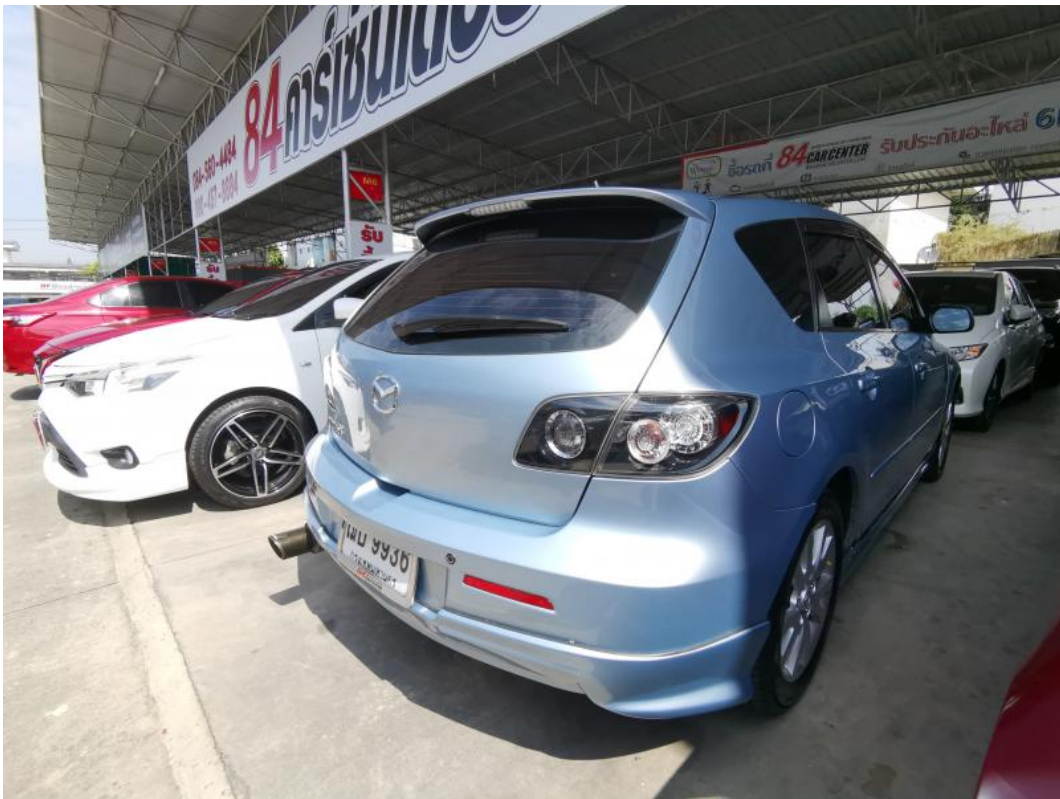
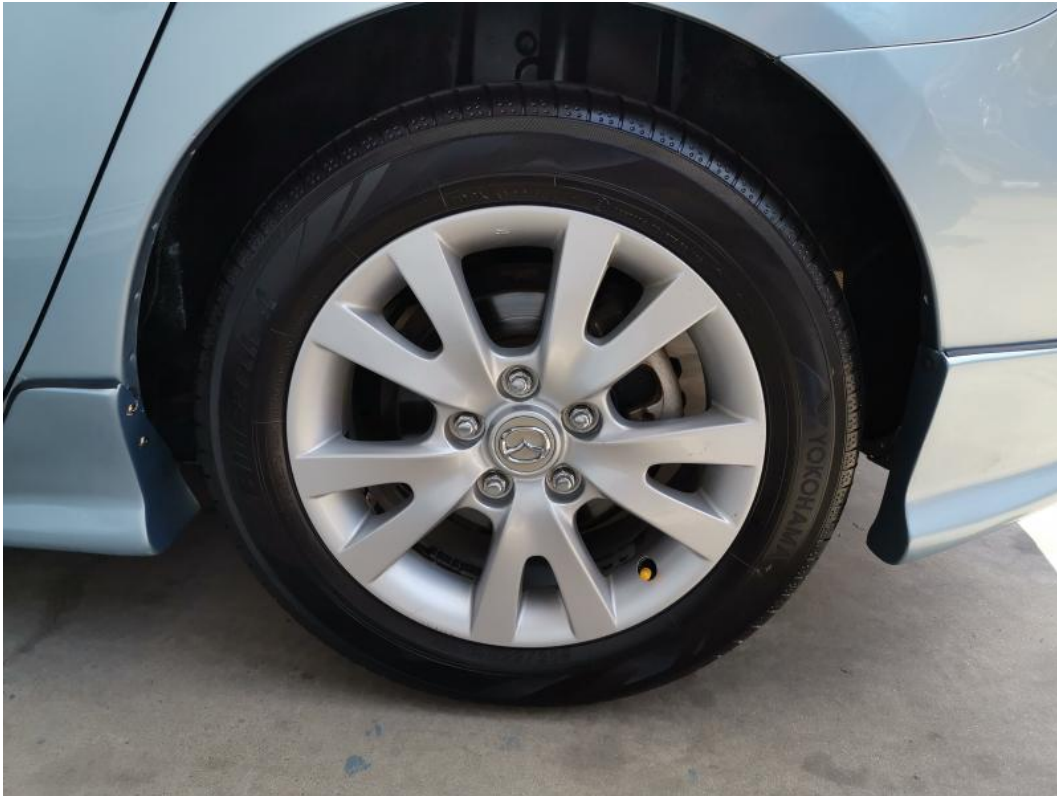
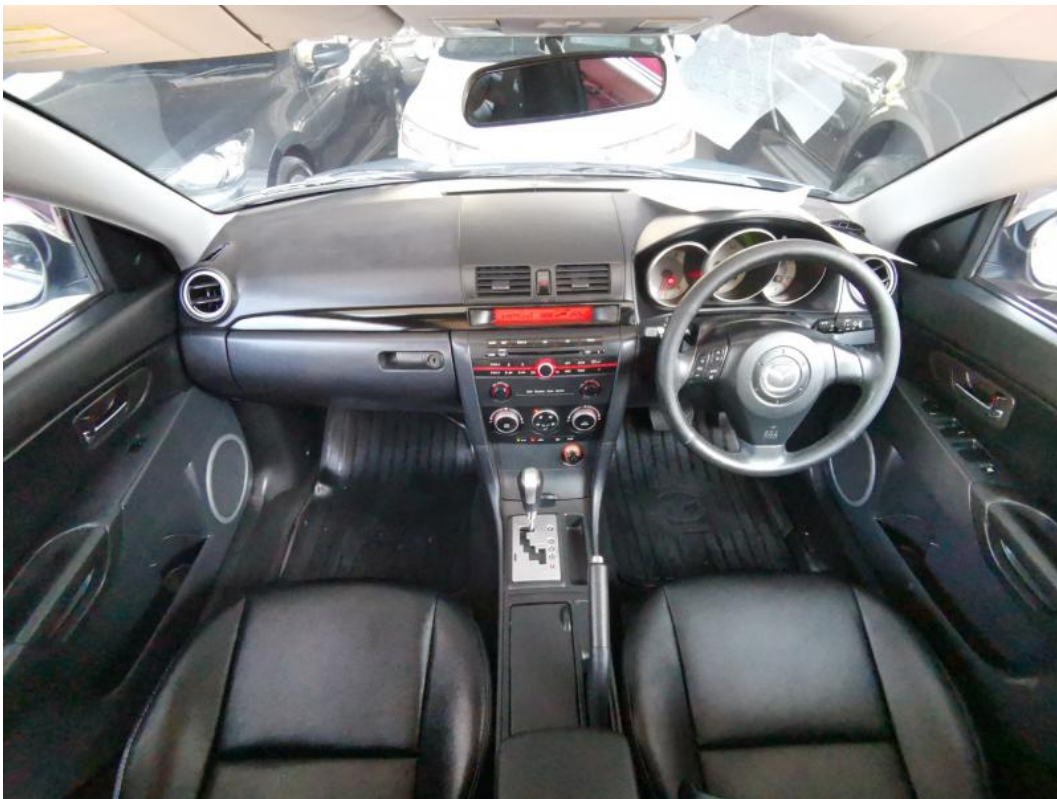
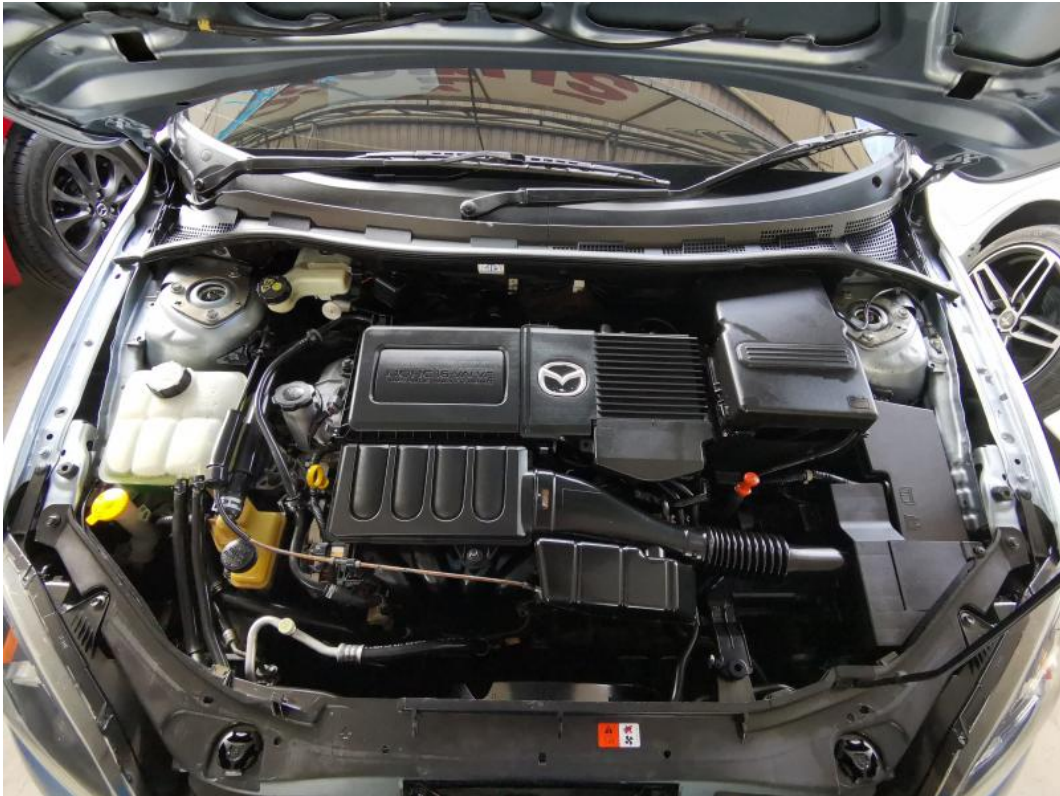
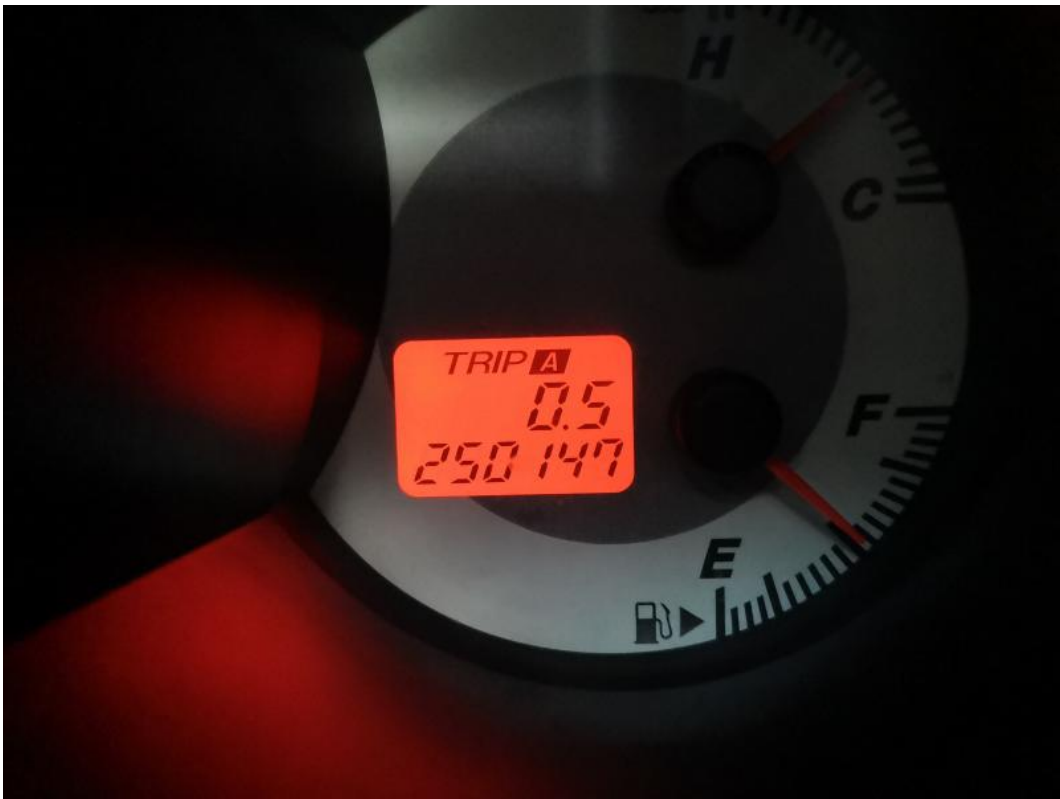
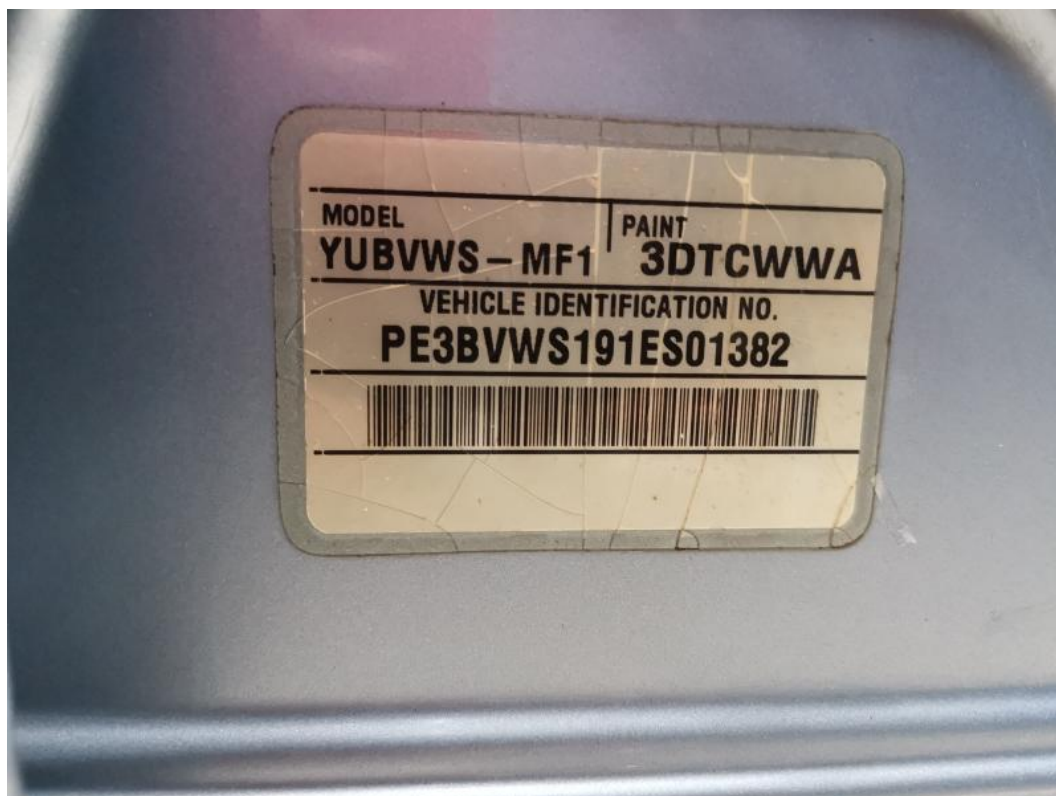
<p>Front left fender ★★★★★</p> <p>Front left tire, alloy wheel, wheel cover ร่องยางระดับ 7 ★★★★★</p> <p>Front left door ★★★★★</p> <p>Left side step / side spoiler ★★★★☆</p> <p>Rear left door ★★★★★</p> <p>Left back tire, alloy wheel, wheel cover ร่องยางระดับ 7 ★★★★★</p> <p>Left back fender ★★★★★</p> <p>Roof ★★★★★</p> <p>Dashboard ★★★★★</p> <p>Front left seat ★★★★★</p> <p>Front and back left door trim ★★★★★</p> <p>Rear seat ★★★★★</p>	<p>Bonnet / hood ★★★★★</p> <p>Front bumper ★★★★★</p> <p>Front right fender ★★★★★</p> <p>Front right tire, alloy wheel, wheel cover ร่องยางระดับ 7 ★★★★★</p> <p>Front right door ★★★★★</p> <p>Right side step / side spoiler ★★★★★</p> <p>Rear right door ★★★★★</p> <p>Right front tire, alloy wheel, wheel cover ร่องยางระดับ 7 ★★★★★</p> <p>Right back fender ★★★★★</p> <p>Trunk lid / boot lid ★★★★★</p> <p>Back rear spoiler & under spoiler ★★★★★</p> <p>Back rear bumper ★★★★★</p>	<p>Steering wheel ★★★★☆</p> <p>Front right seat ★★★★★</p> <p>Front and back right door trim ★★★★★</p> <p>Console ★★★★★</p> <p>Luggage room ★★★★★</p>	<p>[บันทึก] ทำสีใหม่ด้วยสีเดิม</p> <p>[หน้าต่าง] กระจกหน้ารถ หินกระเด็น บางส่วน</p> <p>[เบา] Right fog driving light แตก มี Left fog driving light แตก มี</p> <p>[ภายใน] ห้องของ สกปรก.รอยขีดข่วน บางส่วน การขับที่ รอยย่น.รอยขีดข่วน มี ตกแต่งอื่นๆ รอยขีดข่วน บางส่วน Headliner คราบ M ตกแต่งอื่นๆ รอยย่น SS</p>
