# U-Car Grading Report

| รุ่น | NISSAN TEANA 200XL | | |
| รุ่นปี | 2011 | เลขไมล์ | 115,160กม. |

| วันที่ตรวจสอบ | 2019/9/11 |

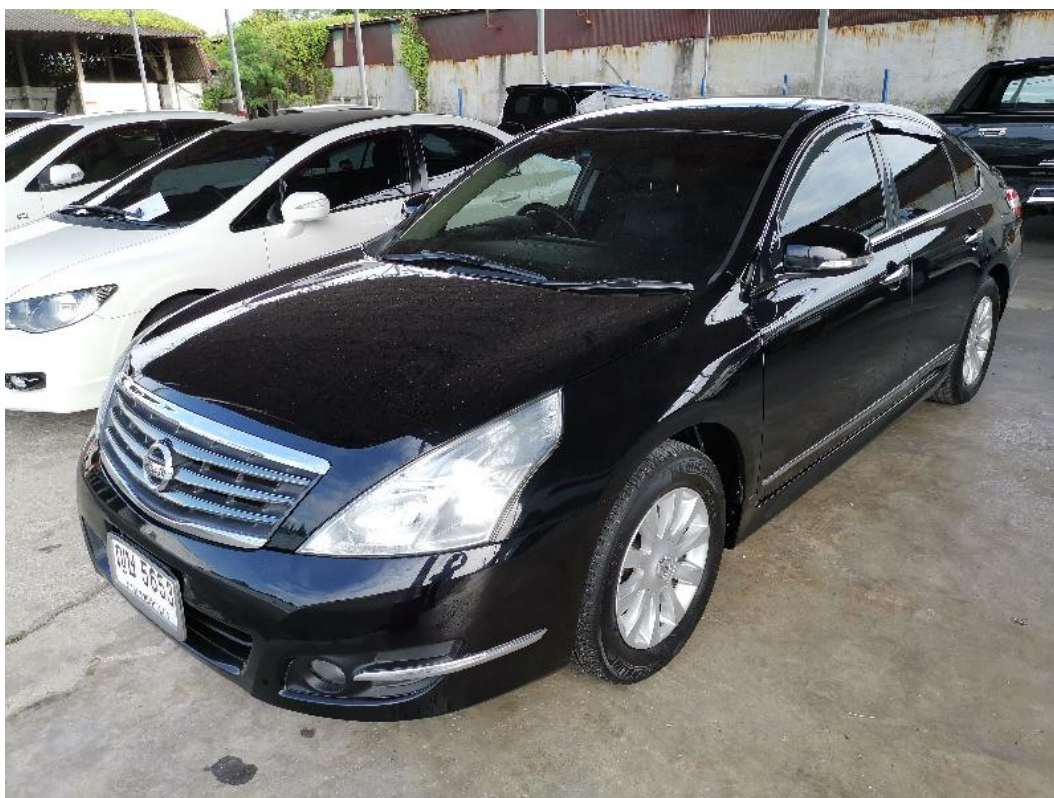
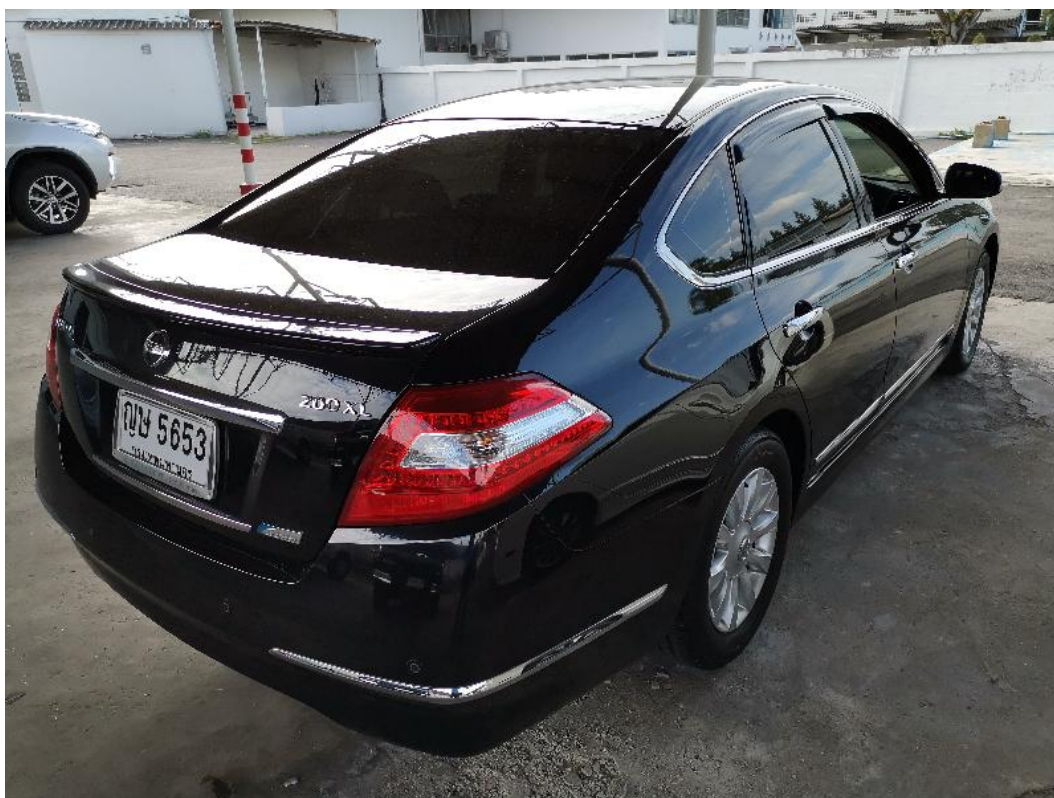
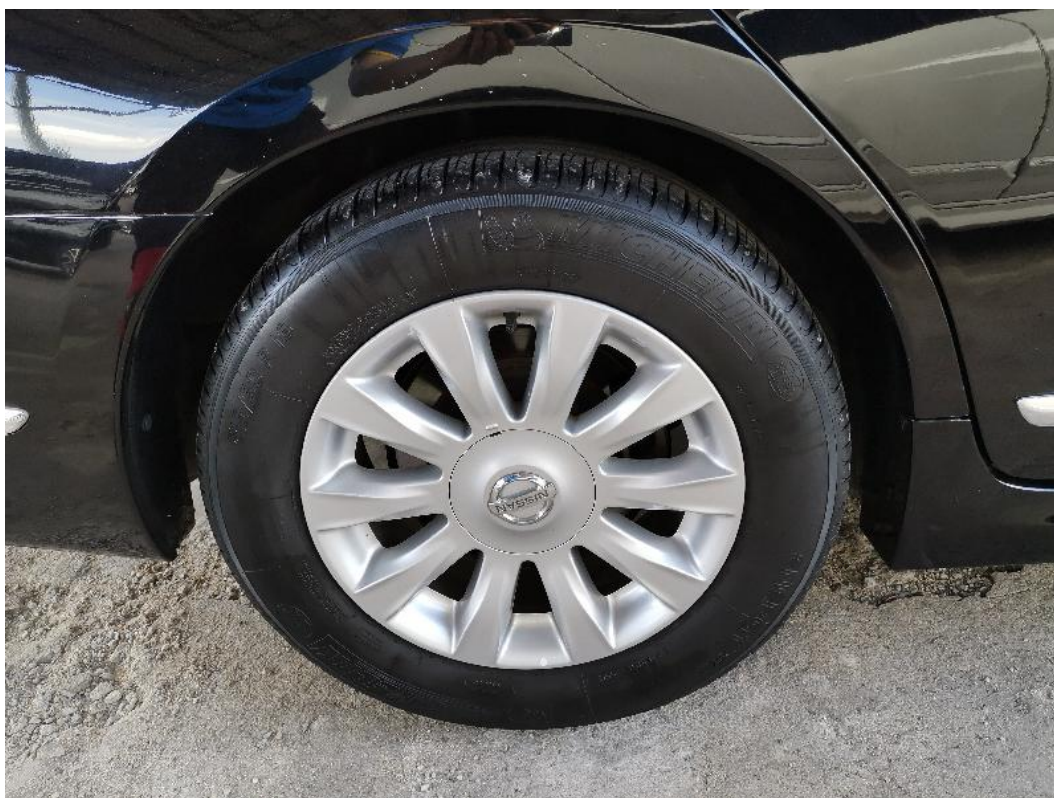
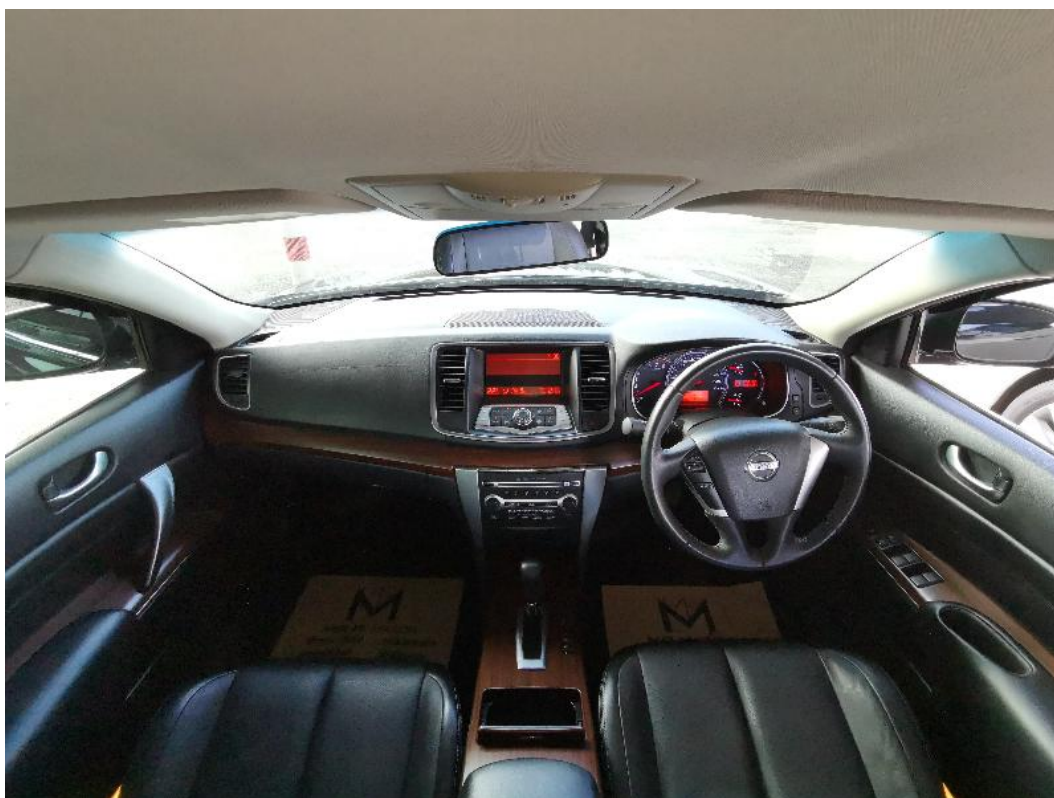
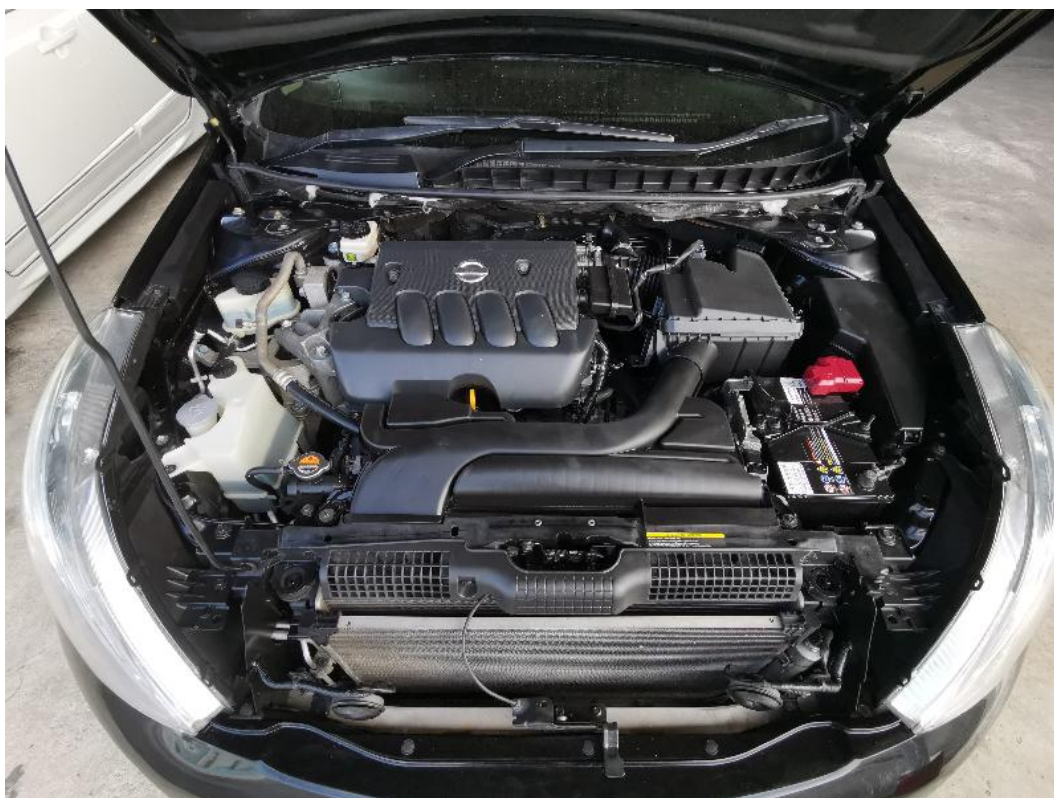
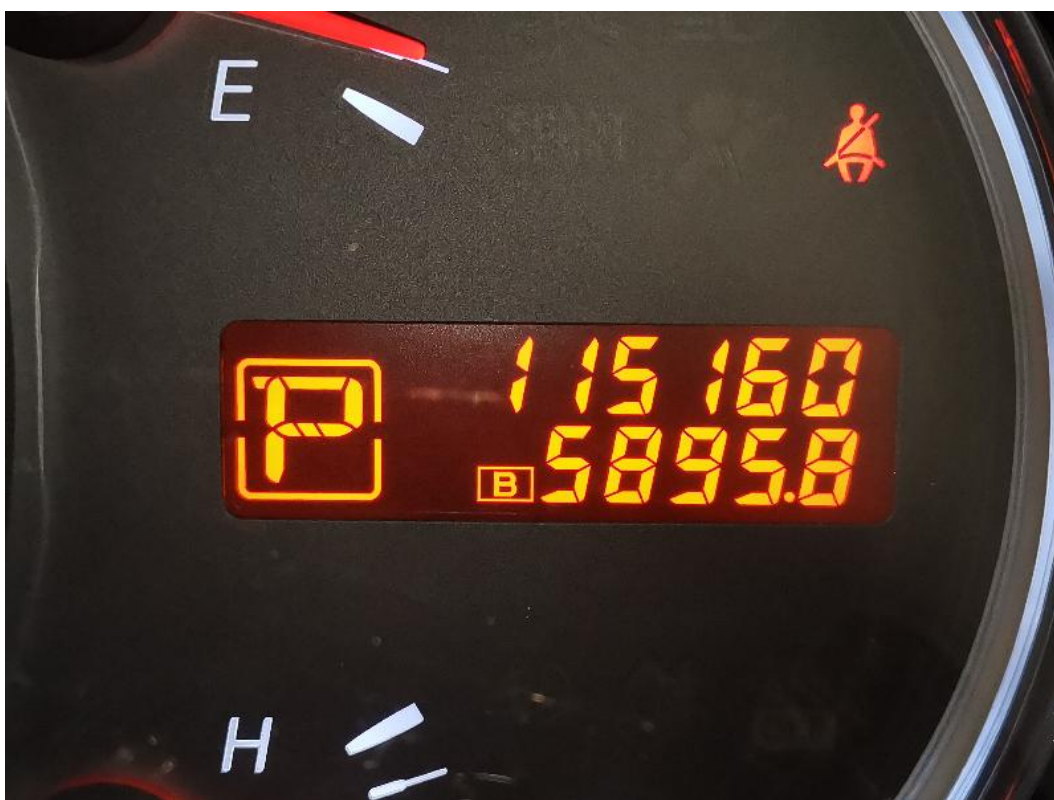
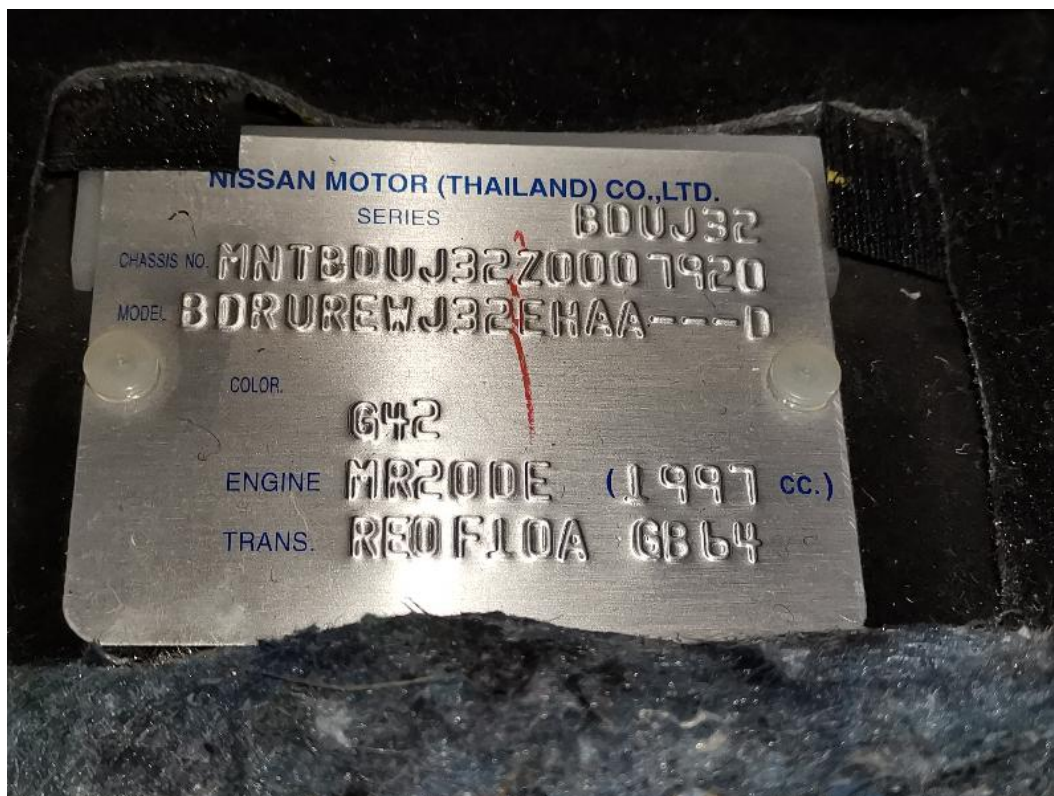
การวินิจฉัย CP 1

Health Report

DIAGNOSTIC TROUBLE CODE

| System Name | State | DTC | Description | State | Query |
|---|---|---|---|---|---|
| ECM (Engine Control Module) | No Fault Code | B2631 | SUNLOAD SENSOR | PRESENT | Q |
| HVAC (Heating Ventilation Air-conditioning and Cooling) | Find Fault Code 1 | | | | |
