U-Car Grading Report

U-car Grading Report

รุ่น	ISUZU D-MAX CAB4 3.0Ddi VGS HILANDER		
สี	White	หมายเลขทะเบียน (Plate number)	กท1224
รุ่นปี	2015	เลขไมล์	65,641กม.
แบบ	เลขตัวถัง	MP1TFR85JFG001136

วันที่ตรวจสอบ 2019/10/3

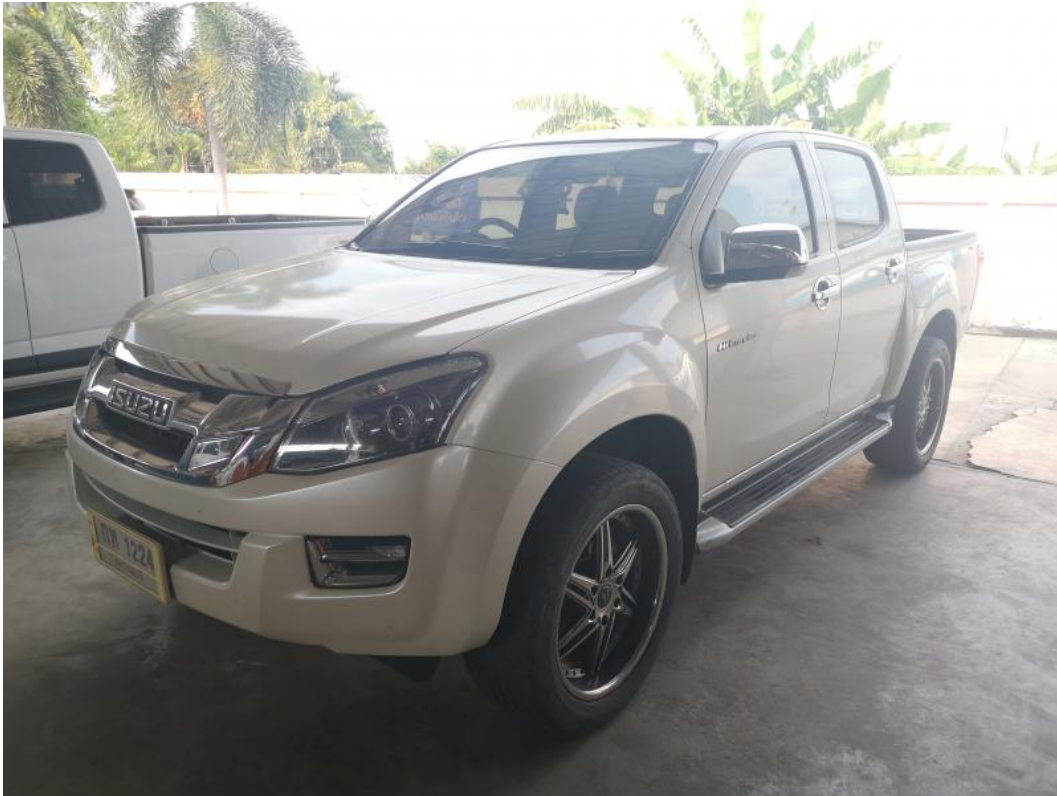
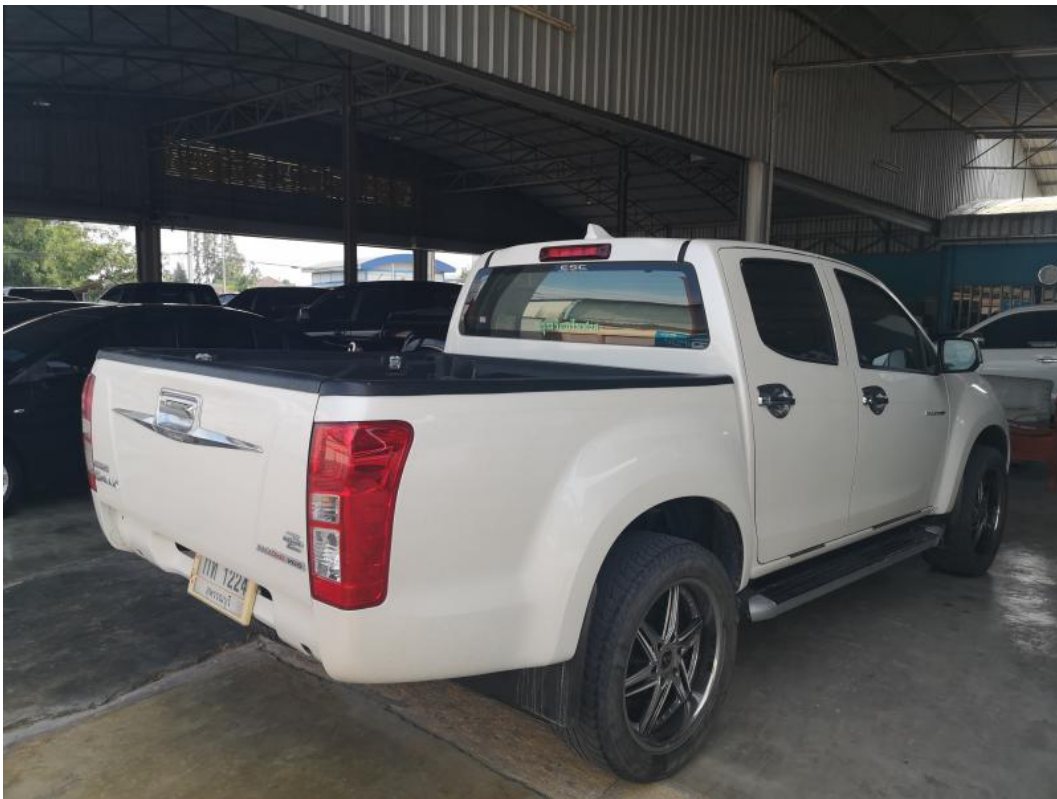
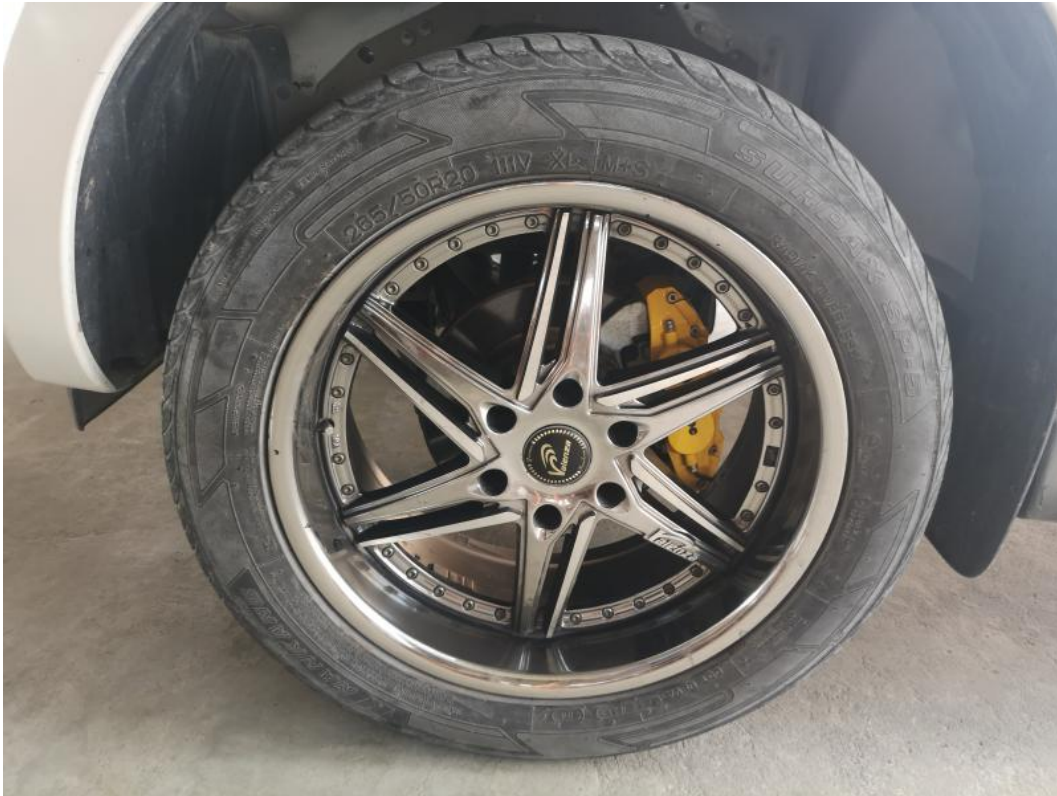
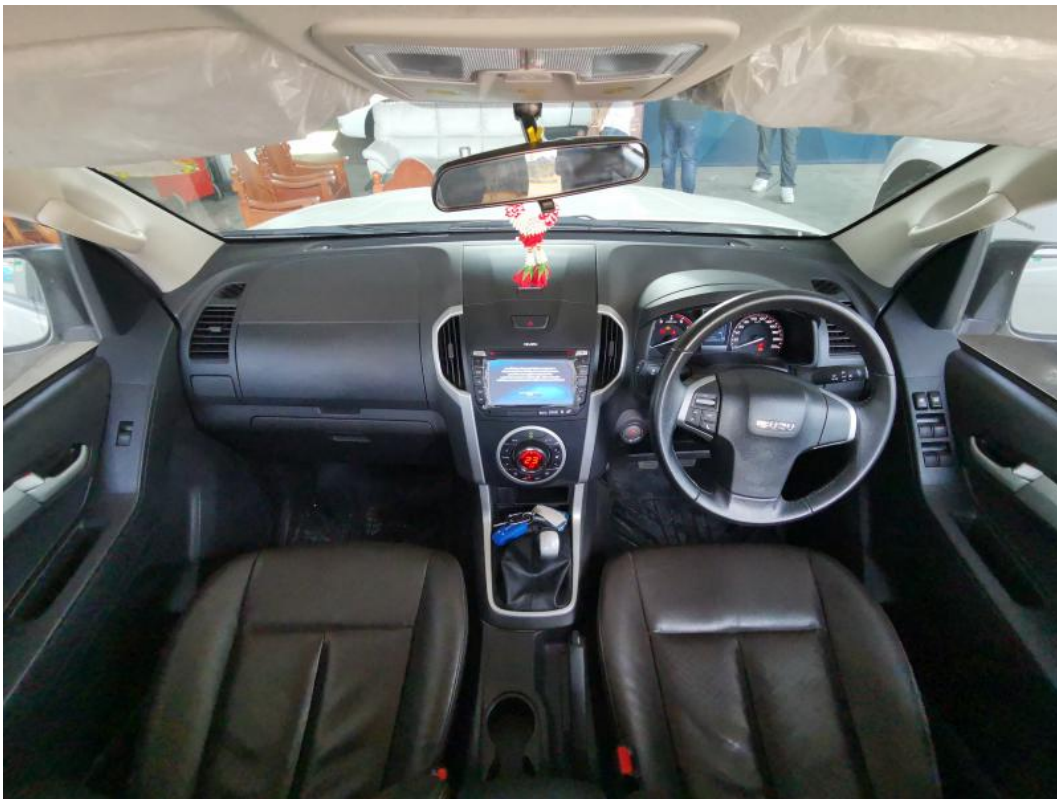
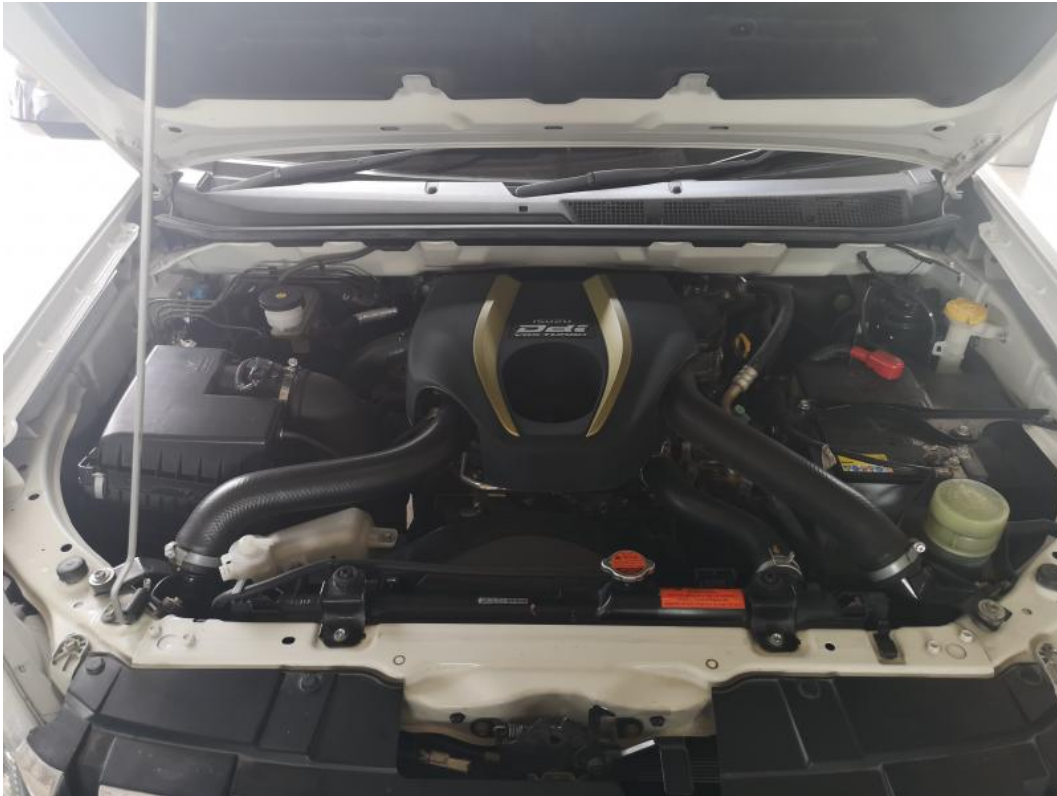
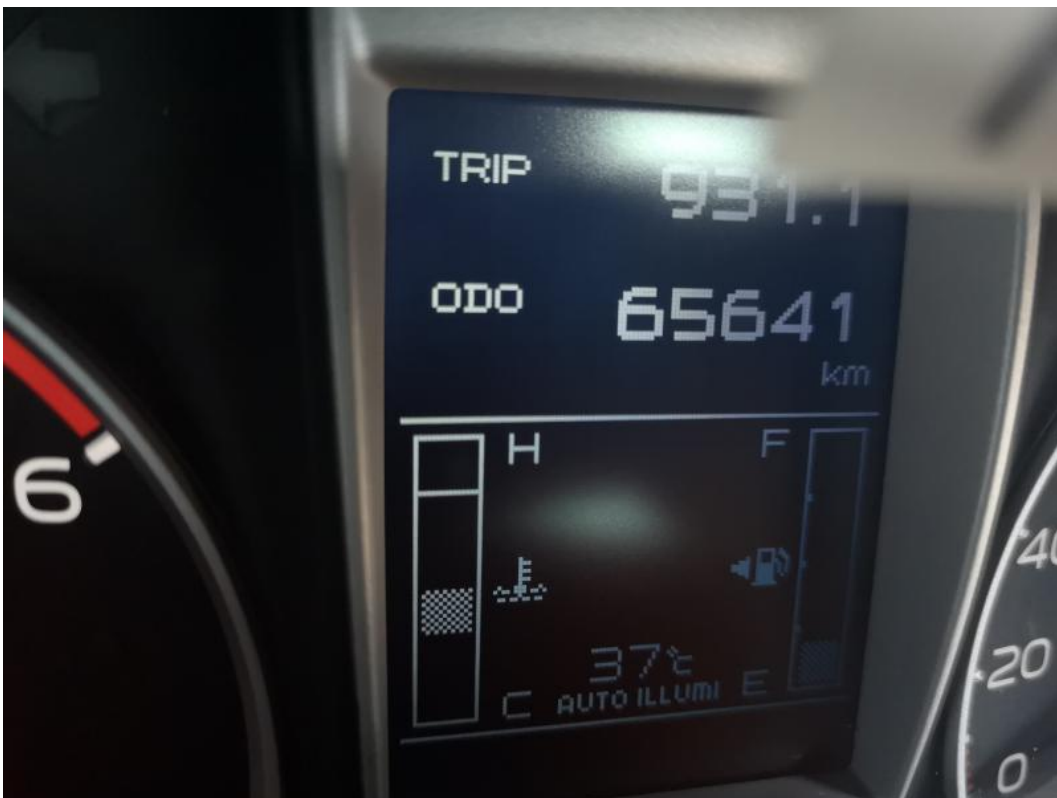
<p>Front left fender ★★★★★</p> <p>Front left door ★★★★★</p> <p>Front left tire, alloy wheel, wheel cover ร่องยางระดับ 3 ★★★★★</p> <p>Left side step / side spoiler ★★★★★</p> <p>Left back tire, alloy wheel, wheel cover ร่องยางระดับ 3 ★★★★★</p> <p>Rear left door ★★★★★</p> <p>Left wheel well (outer) ★★★★★</p> <p>Roof ★★★★★</p> <p>Dashboard ★★★★★</p> <p>Front left seat ★★★★★</p> <p>Front and back left door trim ★★★★★</p> <p>Rear seat ★★★★☆</p>	<p>Bonnet / hood ★★★★★</p> <p>Truck bed ★★★★★</p>	<p>Front bumper ★★★★★</p> <p>Back rear spoiler & under spoiler ★★★★★</p>	<p>Front right fender ★★★★★</p> <p>Front right door ★★★★★</p> <p>Front right tire, alloy wheel, wheel cover ร่องยางระดับ 3 ★★★★★</p> <p>Right side step / side spoiler ★★★★★</p> <p>Right front tire, alloy wheel, wheel cover ร่องยางระดับ 3 ★★★★★</p> <p>Rear right door ★★★★★</p> <p>Right wheel well (outer) ★★★★★</p> <p>Back panel ★★★★★</p> <p>Steering wheel ★★★★★</p> <p>Front right seat ★★★★★</p> <p>Front and back right door trim ★★★★★</p> <p>Console ★★★★★</p> <p>Luggage room ★★★★★</p>	<p>[บันทึก] Entire part of exterior รอยถลอกนิดหน่อย มี</p> <p>[หน้าต่าง] กระจกหน้ารถ หินกระเด็น บางส่วน</p> <p>[ภายใน] Headliner คราบ S</p>

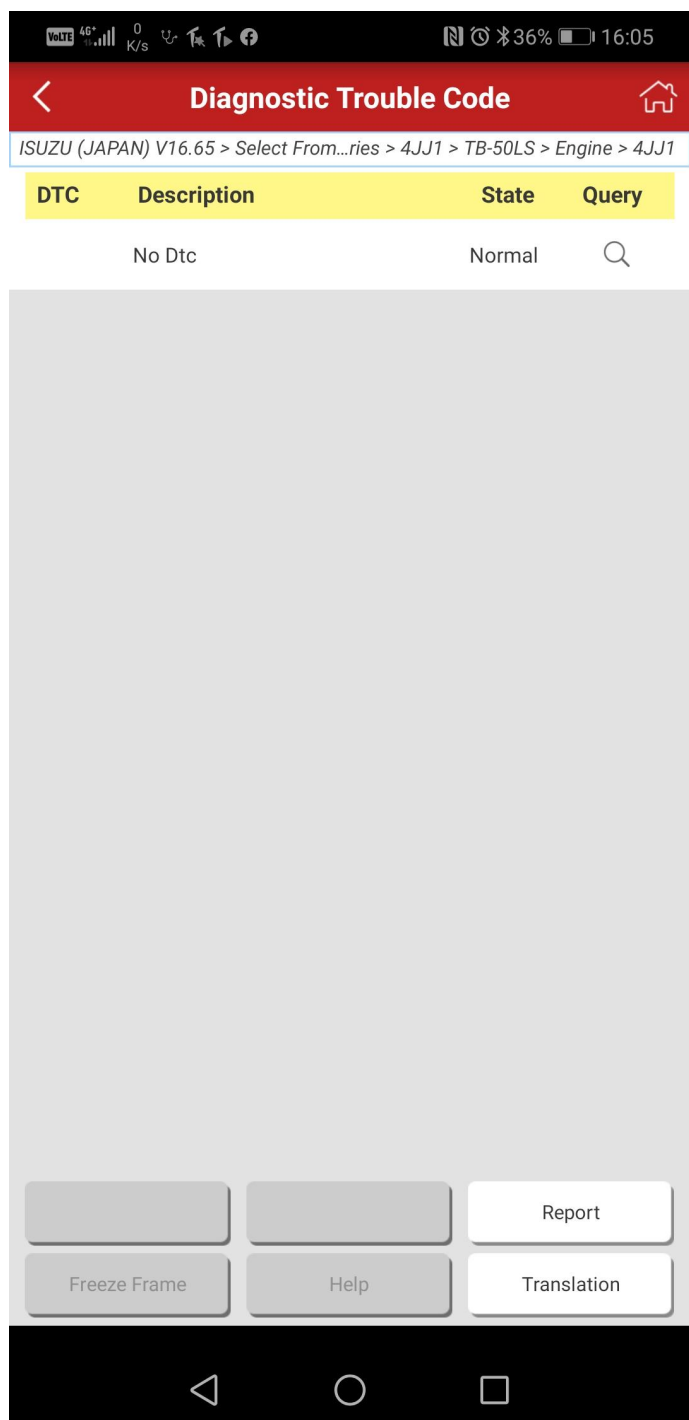
การวินิจฉัย CP 2

The screenshot shows a mobile application interface for diagnostic trouble codes. At the top, there is a status bar with 'VoLTE', '4G+', '0 K/s', and a battery level of 36% at 16:05. Below the status bar is a red header with a back arrow, the title 'Diagnostic Trouble Code', and a home icon. Underneath the header is a breadcrumb trail: 'ISUZU (JAPAN) V16.65 > Select From...ries > 4JJ1 > TB-50LS > Engine > 4JJ1'. A table with four columns is displayed: 'DTC', 'Description', 'State', and 'Query'. The first row contains the text 'No Dtc', 'Normal', and a magnifying glass icon. Below the table is a large grey rectangular area. At the bottom of the screen, there are five buttons: 'Freeze Frame', 'Help', 'Report', and 'Translation'.

DTC	Description	State	Query
No Dtc		Normal	🔍
