U-Car Grading Report

รายงานผลการตรวจเช็คสภาพรถยนต์
ภายใต้การดูแลของสมาคมการประเมินสภาพรถยนต์ประเทศไทย

รุ่น	TOYOTA VIOS		
สี	Silver	หมายเลขทะเบียน (Plate number)	กน5304
รุ่นปี	2008	เลขไมล์	176,122กม.
แบบ	เลขตัวถัง	MR053HY9305048804

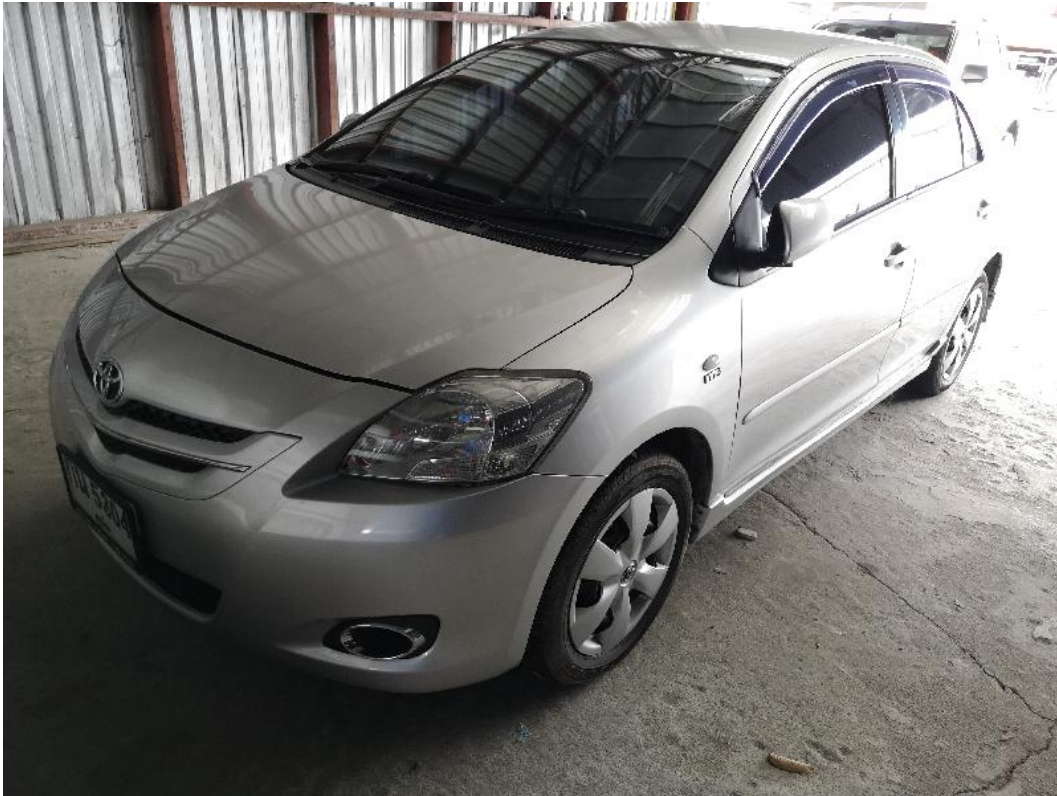
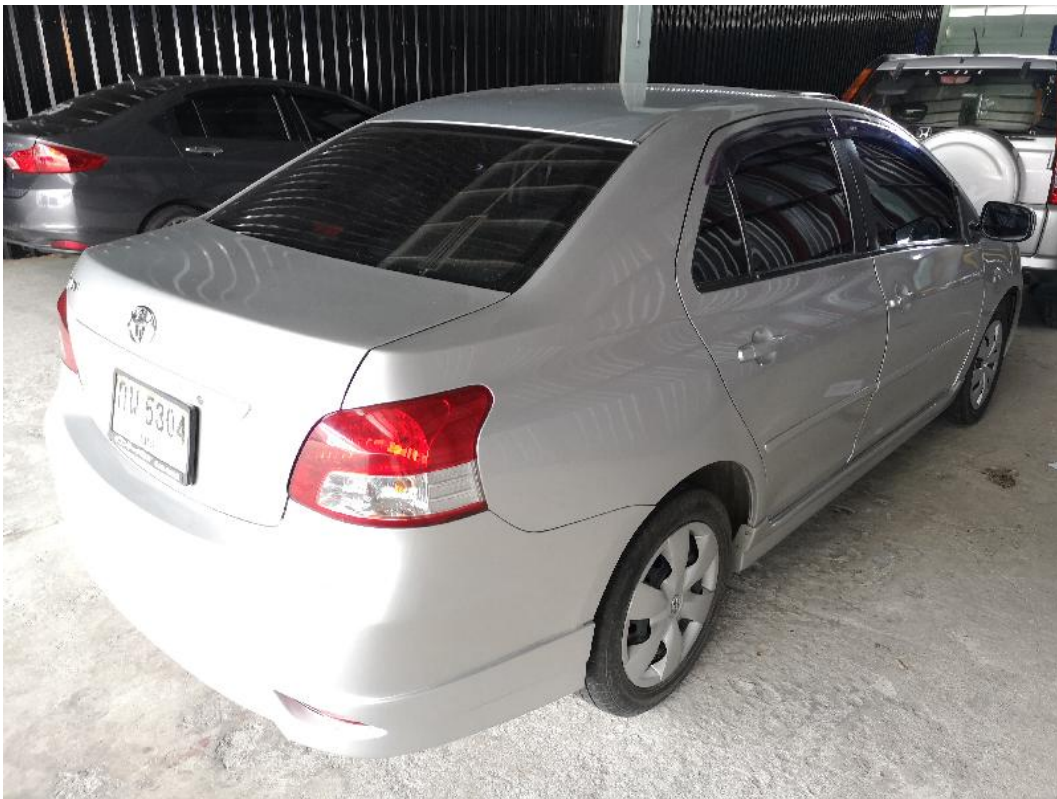
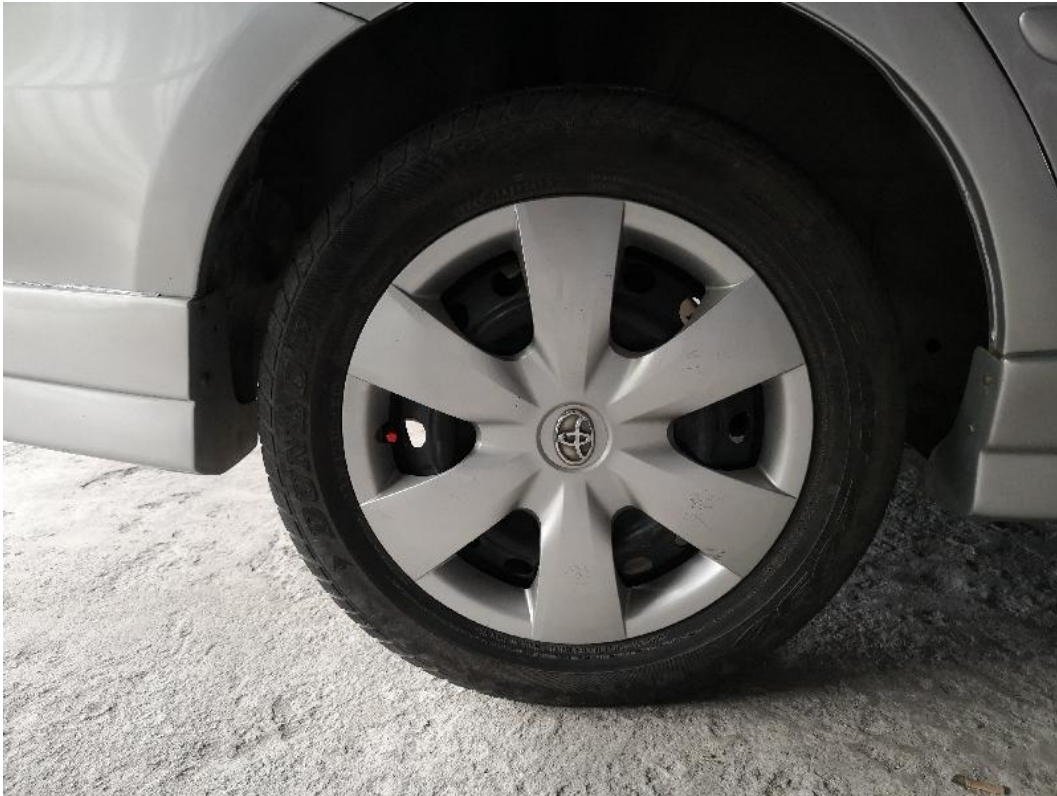
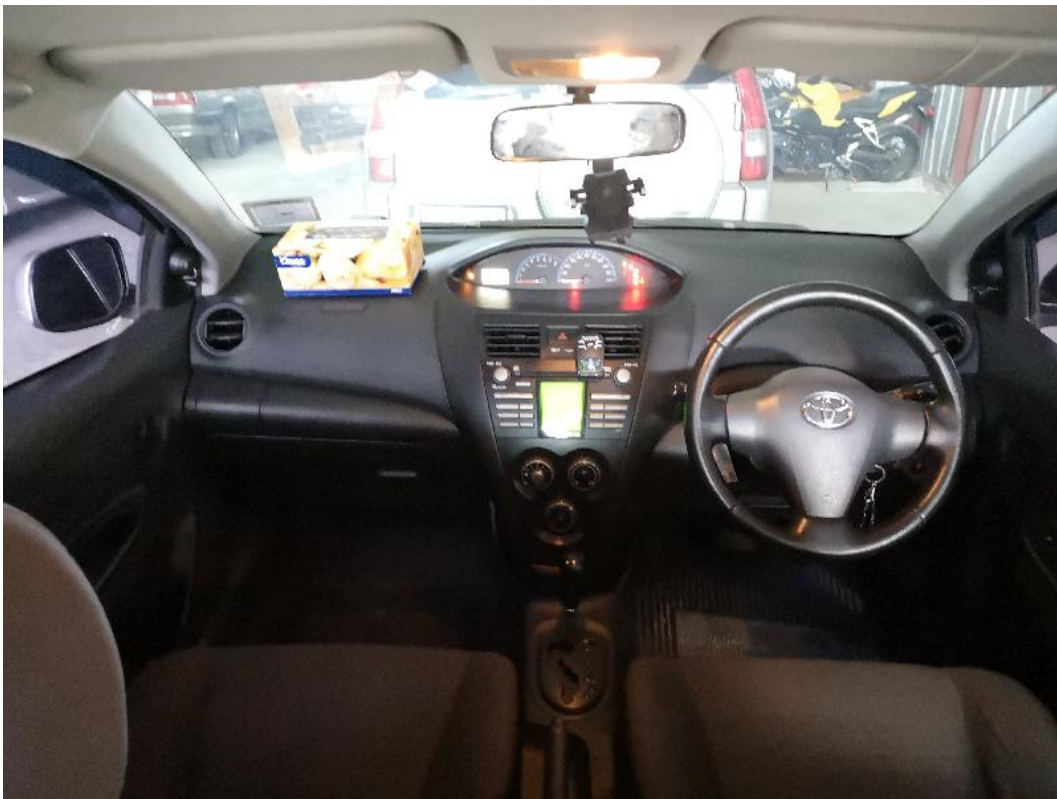
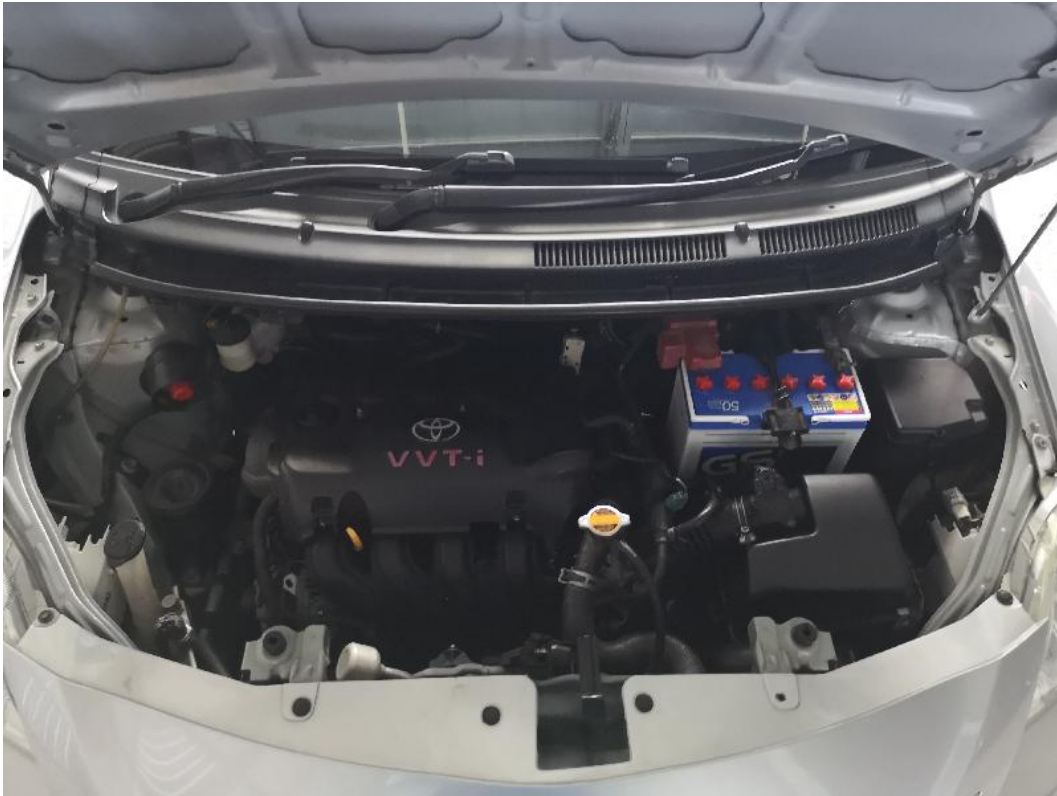
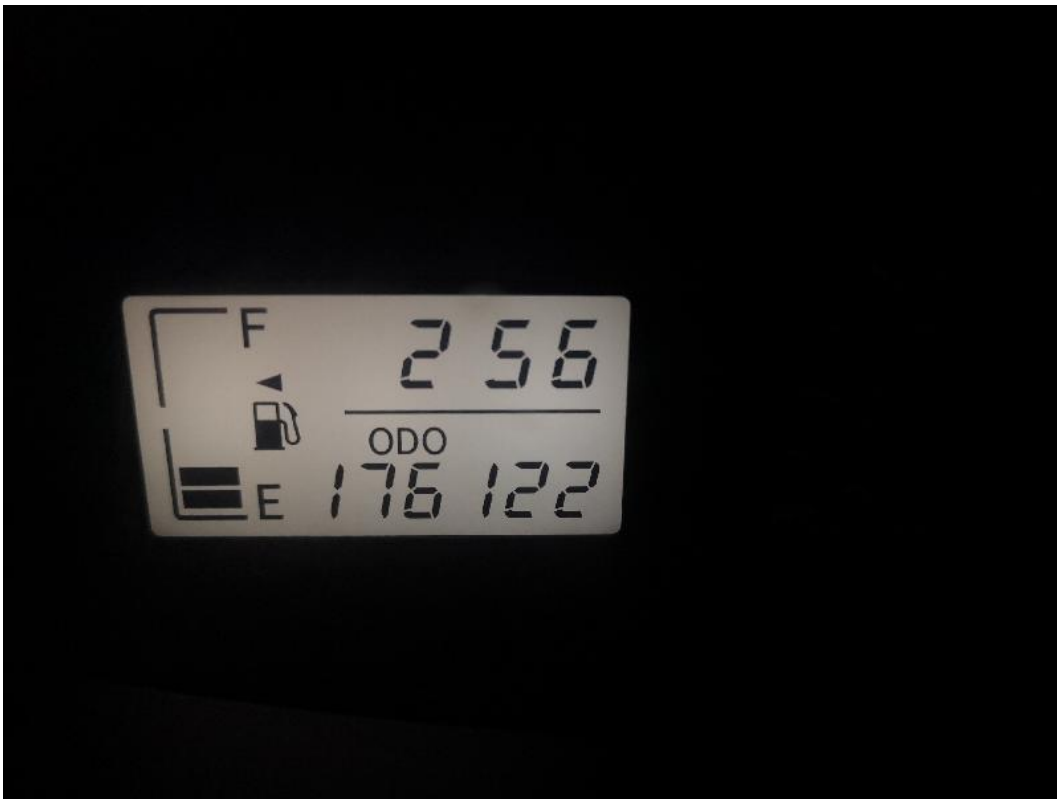
<p>Front left fender ★★★★★</p> <p>Front left tire, alloy wheel, wheel cover ร่องยางระดับ 1 ★★★★★</p> <p>Front left door ★★★★★</p> <p>Left side step / side spoiler ★★★★★</p> <p>Rear left door ★★★★★</p> <p>Left back tire, alloy wheel, wheel cover ร่องยางระดับ 3 ★★★★★</p> <p>Left back fender ★★★★★</p> <p>Roof ★★★★★</p> <p>Dashboard ★★★★★</p> <p>Front left seat ★★★★★</p> <p>Front and back left door trim ★★★★★</p> <p>Rear seat ★★★★★</p>	<p>Bonnet / hood ★★★★★</p> <p>Front bumper ★★★★★</p> <p>Front right fender ★★★★★</p> <p>Front right tire, alloy wheel, wheel cover ร่องยางระดับ 1 ★★★★★</p> <p>Front right door ★★★★★</p> <p>Right side step / side spoiler ★★★★★</p> <p>Rear right door ★★★★★</p> <p>Right front tire, alloy wheel, wheel cover ร่องยางระดับ 3 ★★★★★</p> <p>Right back fender ★★★★★</p> <p>Trunk lid / boot lid ★★★★★</p> <p>Back rear spoiler & under spoiler ★★★★☆☆</p> <p>Back rear bumper ★★★★★</p>	<p>Steering wheel ★★★★☆</p> <p>Front right seat ★★★★☆</p> <p>Front and back right door trim ★★★★★</p> <p>Console ★★★★★</p> <p>Luggage room ★★★★★</p>	<p>[สถานที่บริการซ่อม] Centre Pillar(Right Side) เครื่องหมายโครงสร้างรถ</p> <p>[บันทึก] Radiator core support เปลี่ยน มี Radiator core support ความเสียหาย มี</p> <p>[หน้าต่าง] กระจกหน้ารถ หินกระเด็น บางส่วน</p>

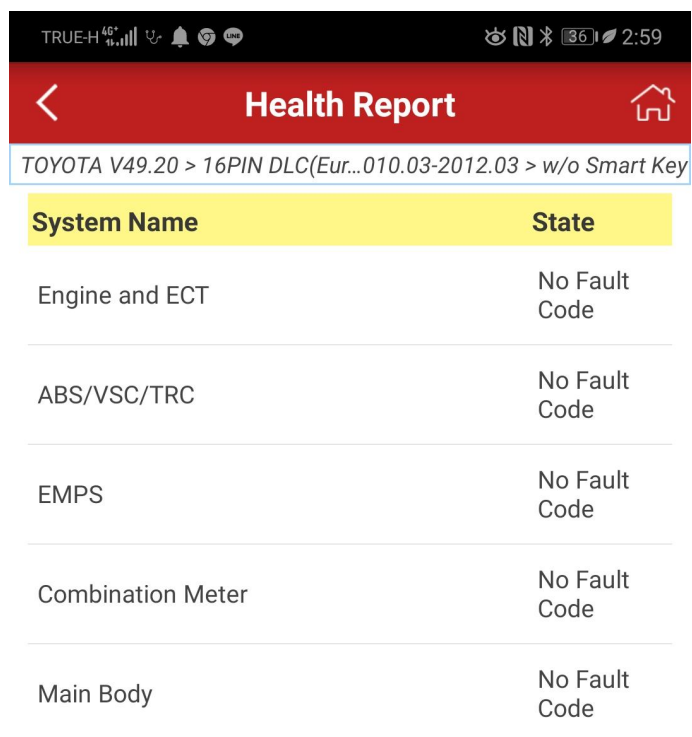
Health Report

TOYOTA V49.20 > 16PIN DLC(Eur...010.03-2012.03 > w/o Smart Key

System Name	State
Engine and ECT	No Fault Code
ABS/VSC/TRC	No Fault Code
EMPS	No Fault Code
Combination Meter	No Fault Code
Main Body	No Fault Code
