U-Car Grading Report

รายงานผลการตรวจเช็คสภาพรถยนต์
ภายใต้การดูแลของสมาคมการประเมินสภาพรถยนต์ประเทศไทย

รุ่น	HONDA CIVIC		
สี	White	หมายเลขทะเบียน (Plate number)	
รุ่นปี	2013	เลขไมล์	130,259กม.
แบบ	เลขตัวถัง	MRHFB2630DP102861

เครื่องยนต์	สภาพดี
วันที่ตรวจสอบ	2019/6/24
สาขา	HOUSE OF CAR PHUKET
ที่อยู่

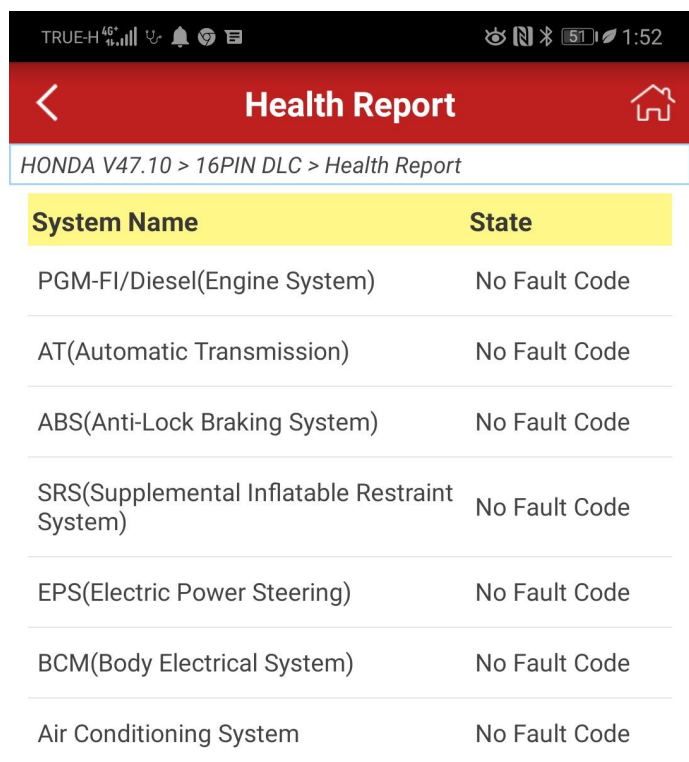
การวินิจฉัย CP 1

Health Report

HONDA V47.10 > 16PIN DLC > Health Report

System Name	State
PGM-FI/Diesel(Engine System)	No Fault Code
AT(Automatic Transmission)	No Fault Code
ABS(Anti-Lock Braking System)	No Fault Code
SRS(Supplemental Inflatable Restraint System)	No Fault Code
EPS(Electric Power Steering)	No Fault Code
BCM(Body Electrical System)	No Fault Code
Air Conditioning System	No Fault Code
