# U-Car Grading Report

หนังสือรับรอง โดย GOO INSPECTION

| รุ่น | TOYOTA ALTIS 1.8 E | | |
| รุ่นปี | 2011 | เลขไมล์ | 172,501กม. |

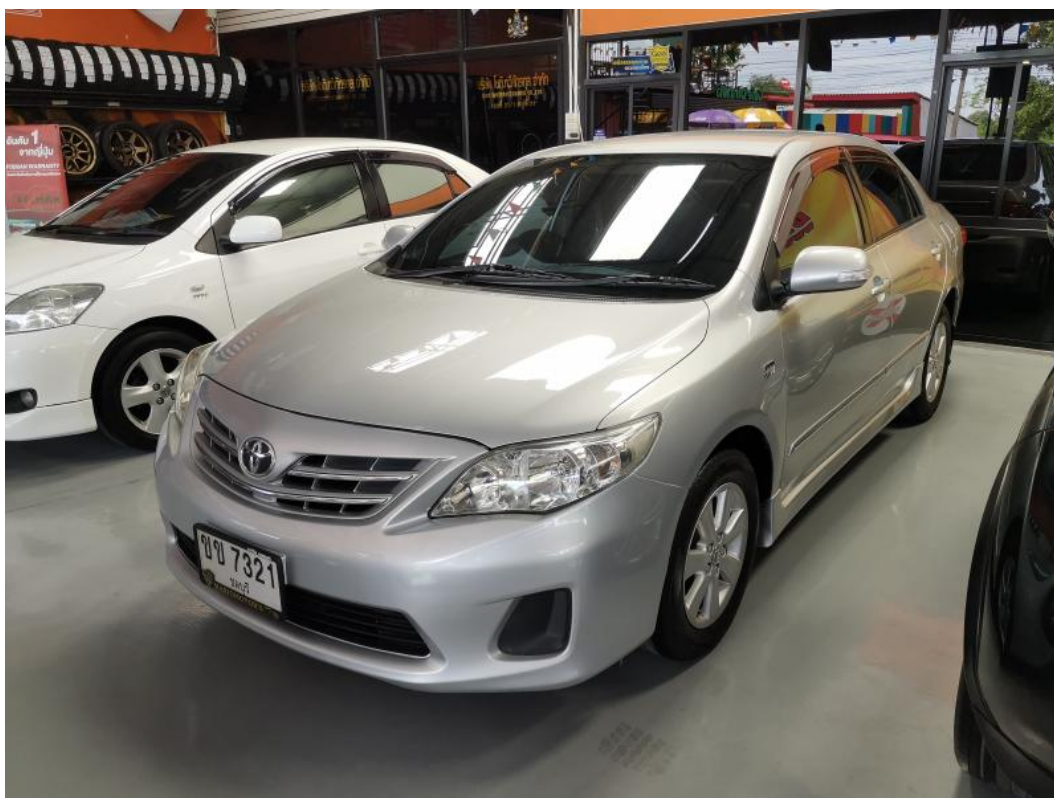
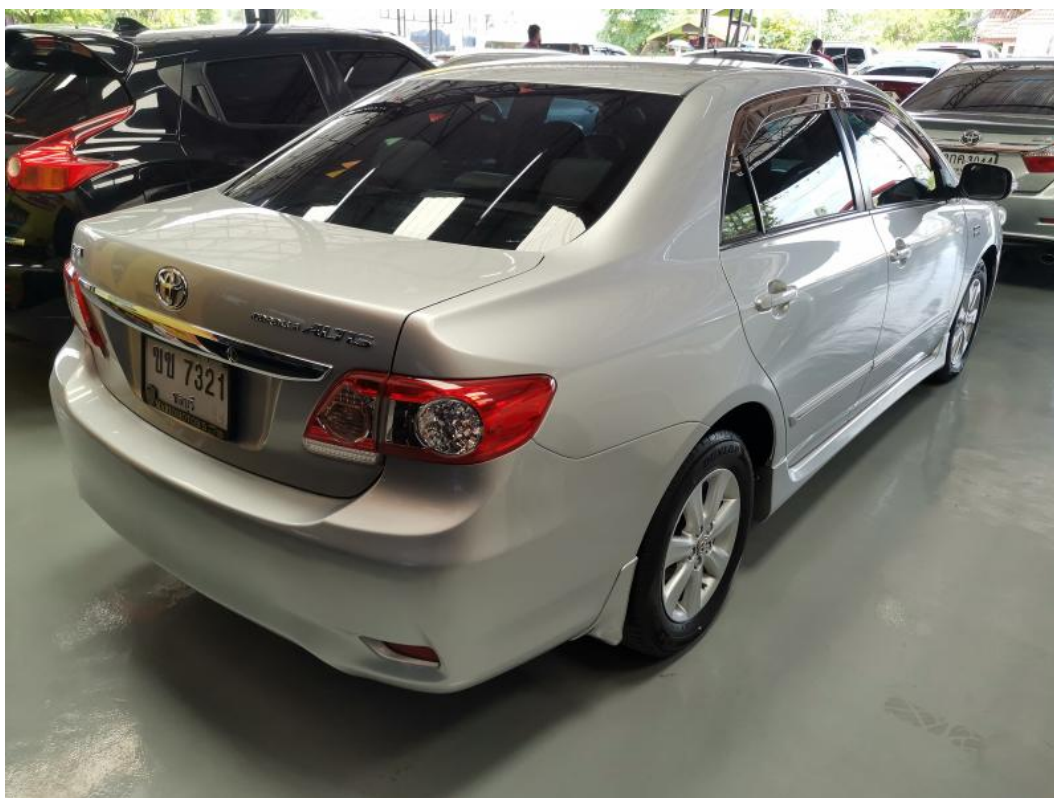
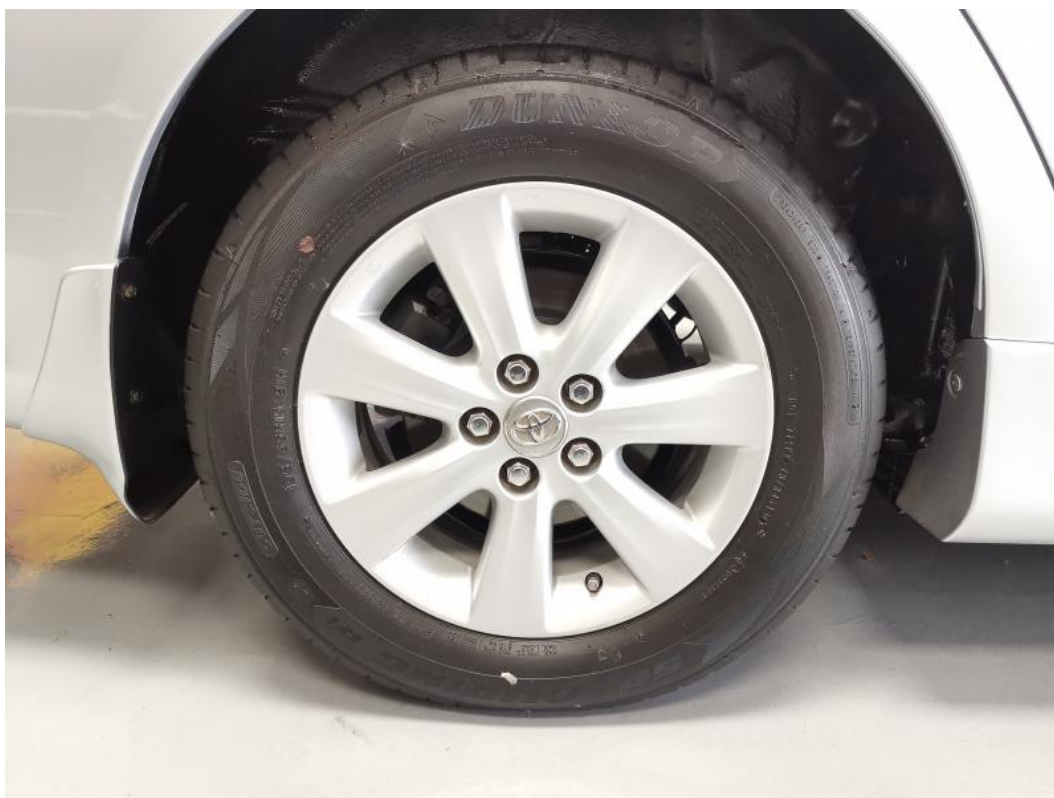
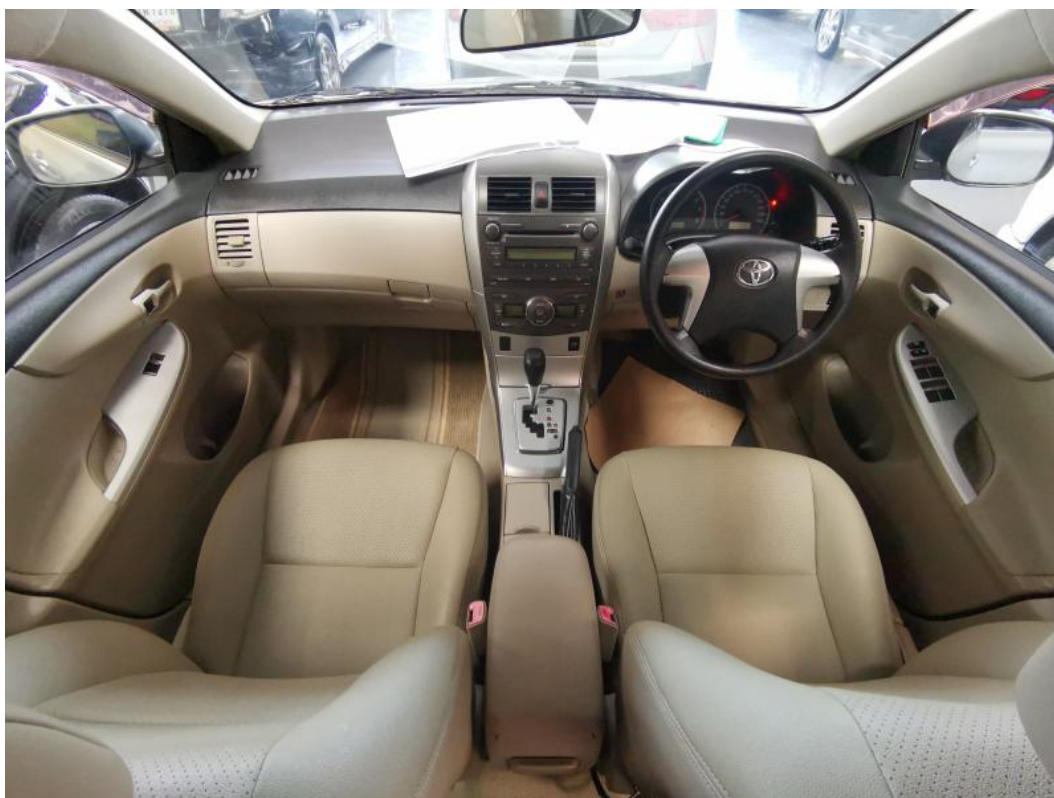
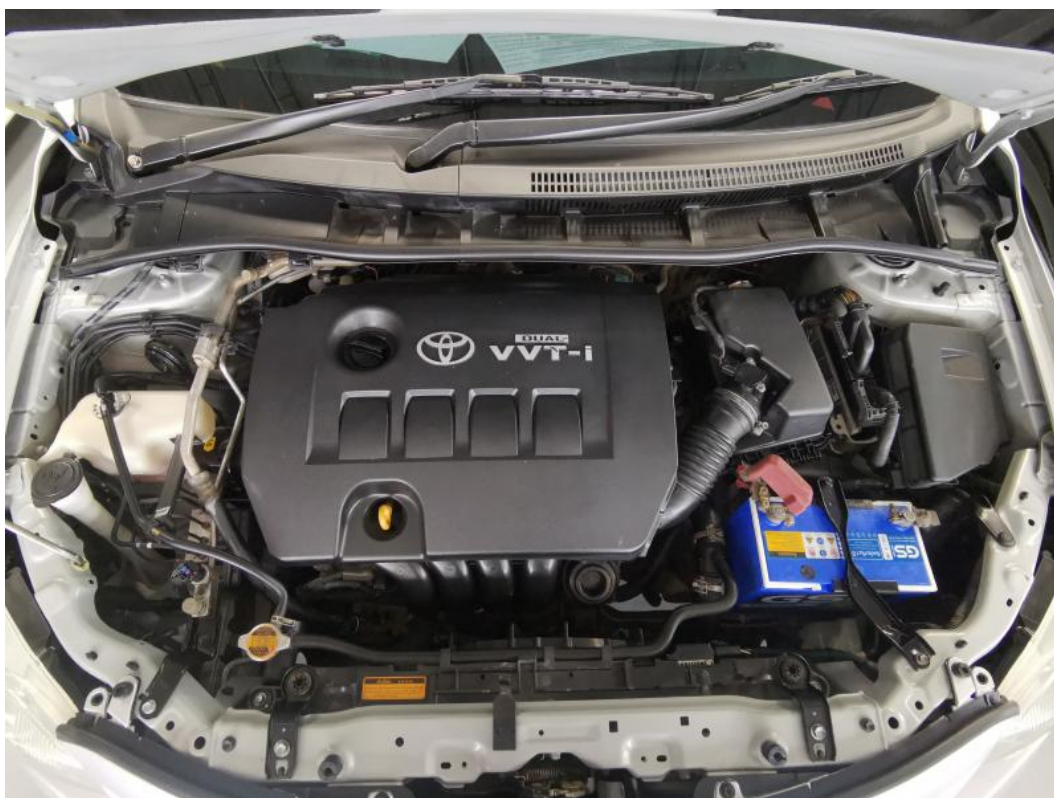
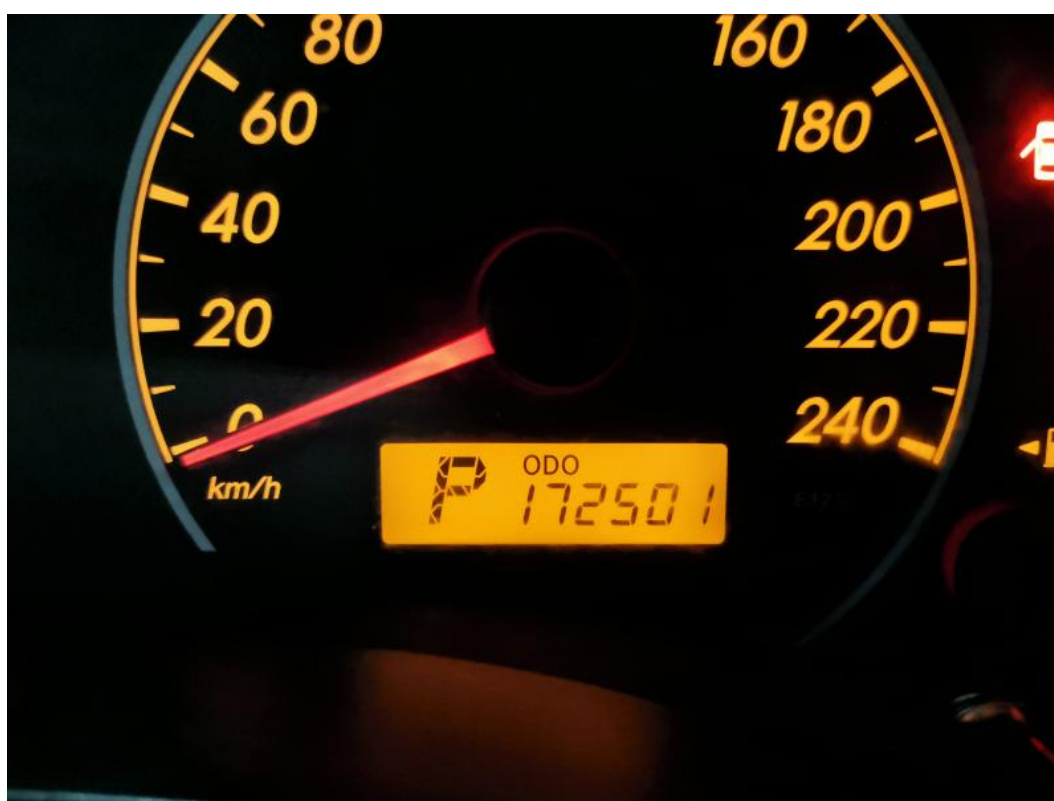
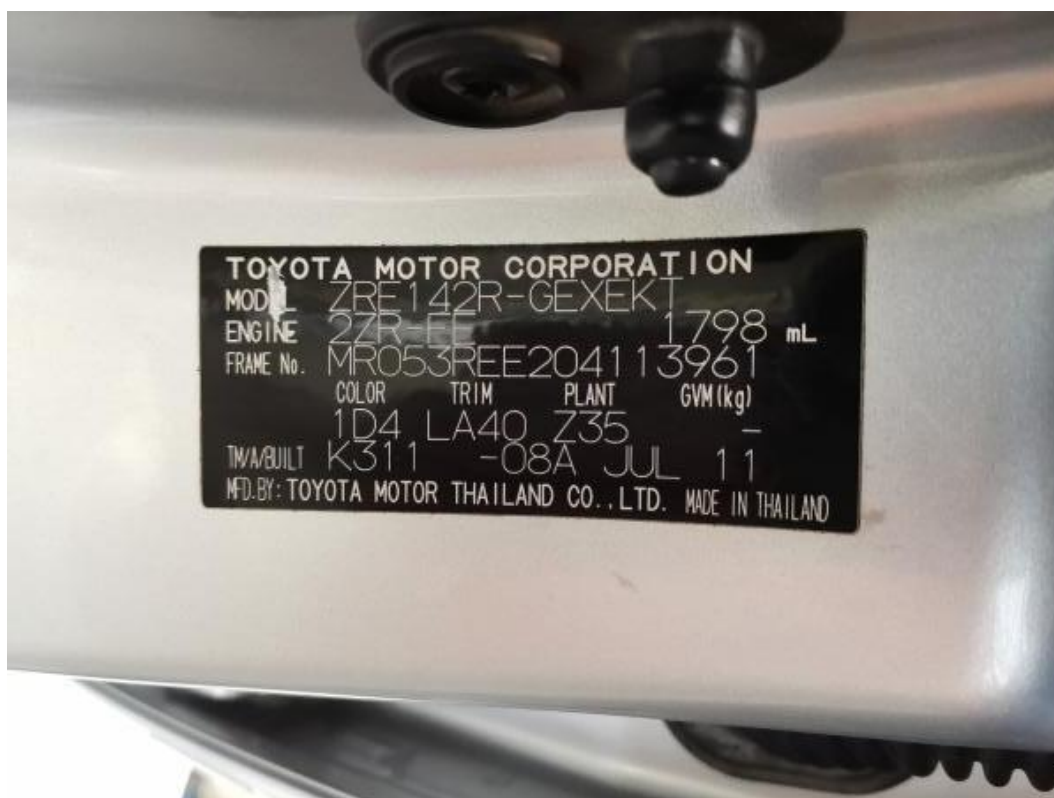
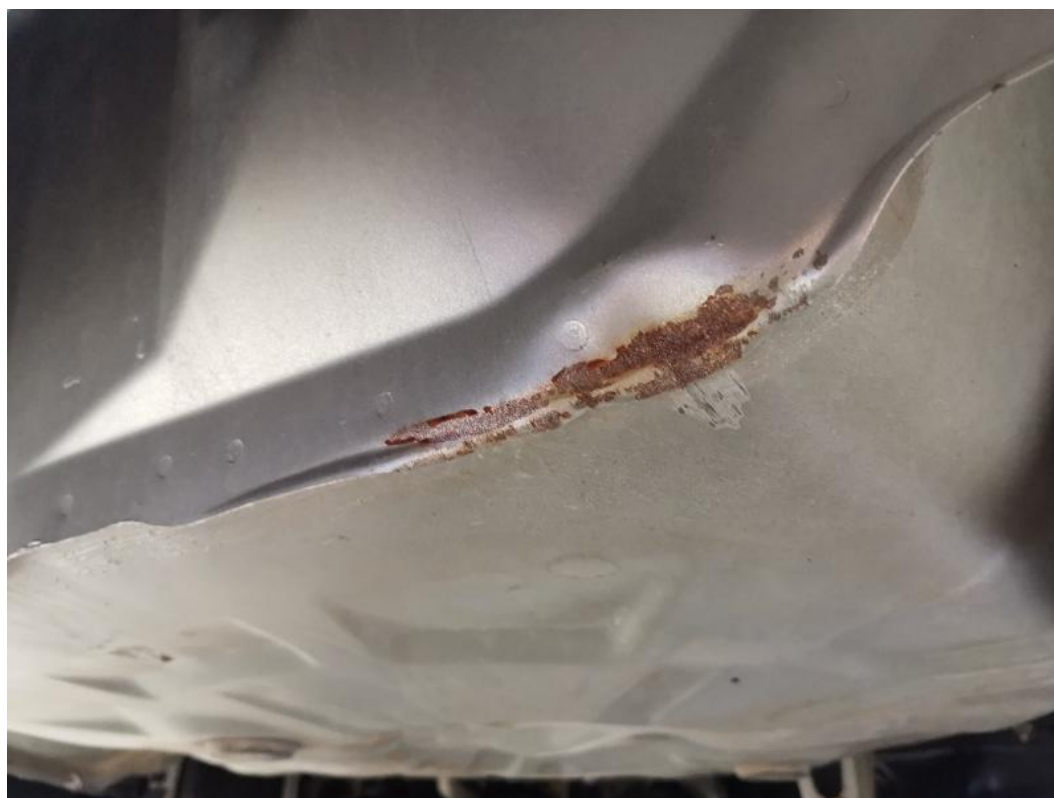
การวินิจฉัย CP 1

การวินิจฉัย CP 2

| Health Report | | Health Report | |
|---|---|---|---|
| Engine and ECT | No Fault Code | Cruise Control | Code |
| SRS Airbag | No Fault Code | Air Conditioner | Find Fault Code 1 |
| Air Conditioner | Find Fault Code 1 | Combination Meter | No Fault Code |
