U-Car Grading Report

รุ่น	HONDA BRIO AMAZE 1.2 V		
สี	Black	หมายเลขทะเบียน (Plate number)	8กฝ6877
รุ่นปี	2017	เลขไมล์	28,402กม.
แบบ	เลขตัวถัง	MRHDF1660GP100815

เครื่องยนต์	สภาพดี
วันที่ตรวจสอบ	2019/7/18
สาขา	Auto Villa (Rom Klao)
ที่อยู่

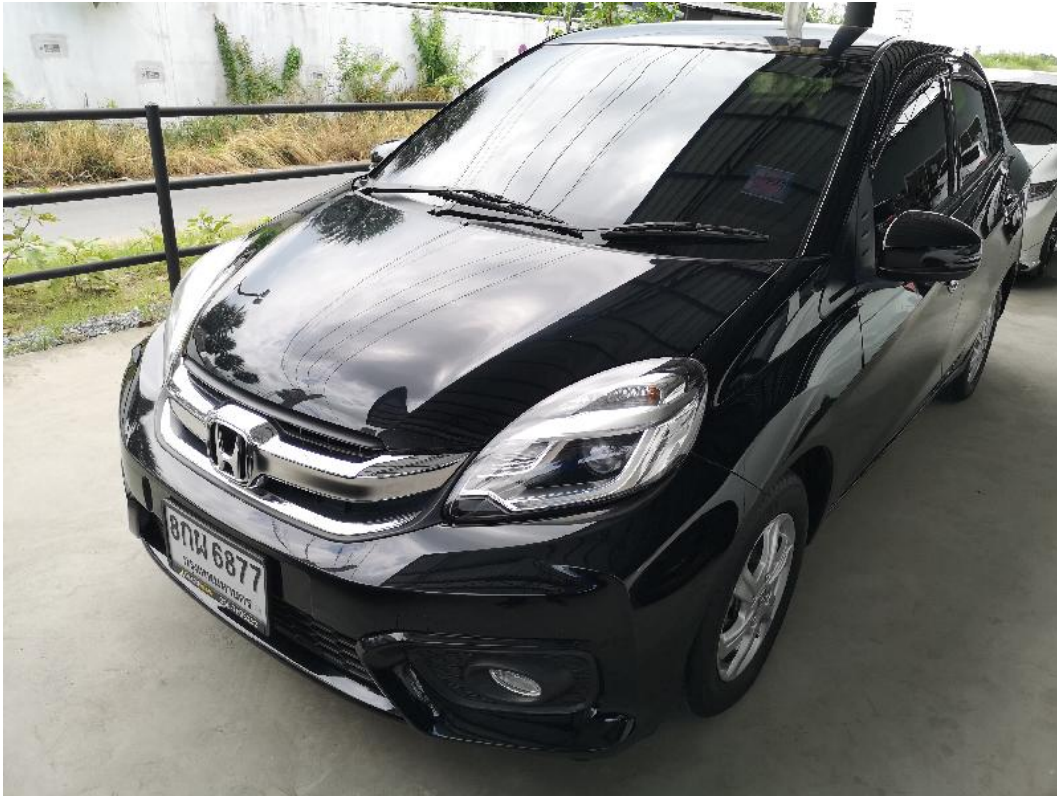
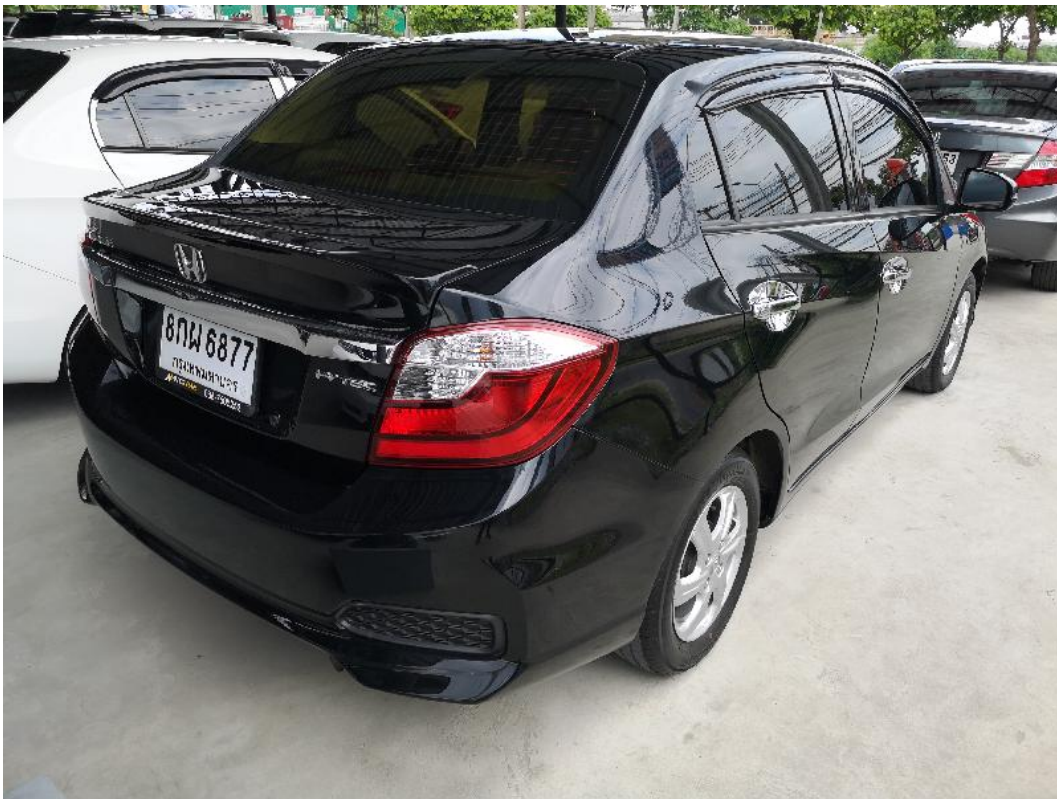
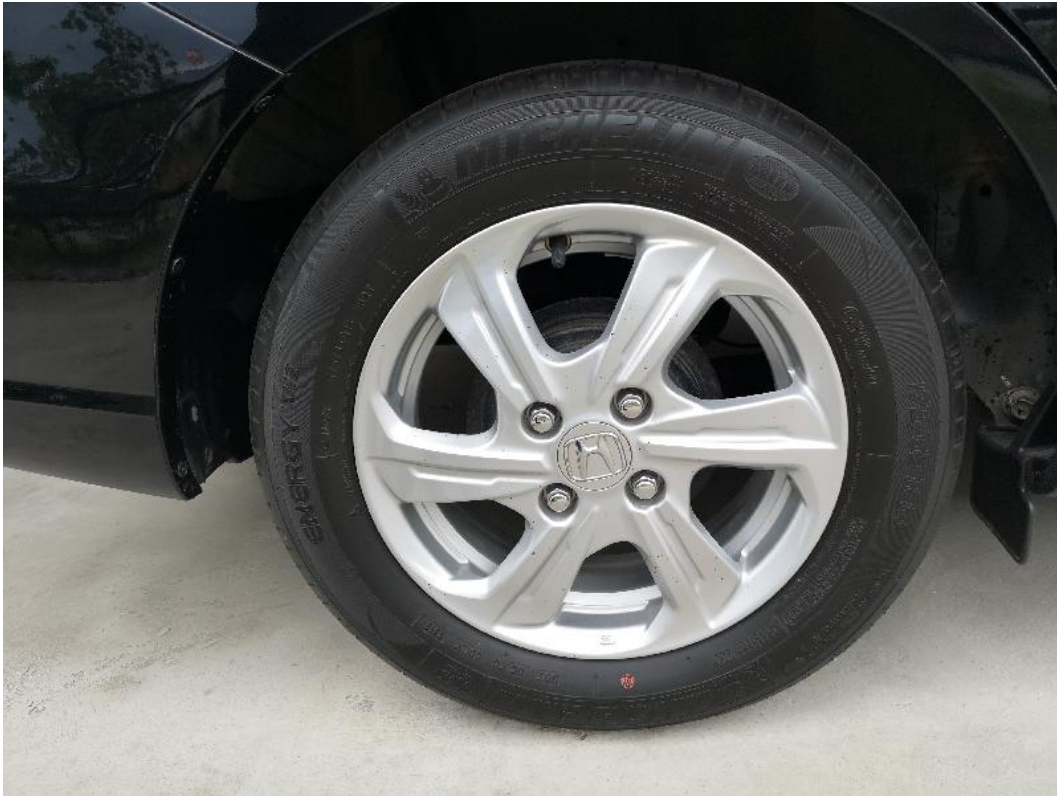
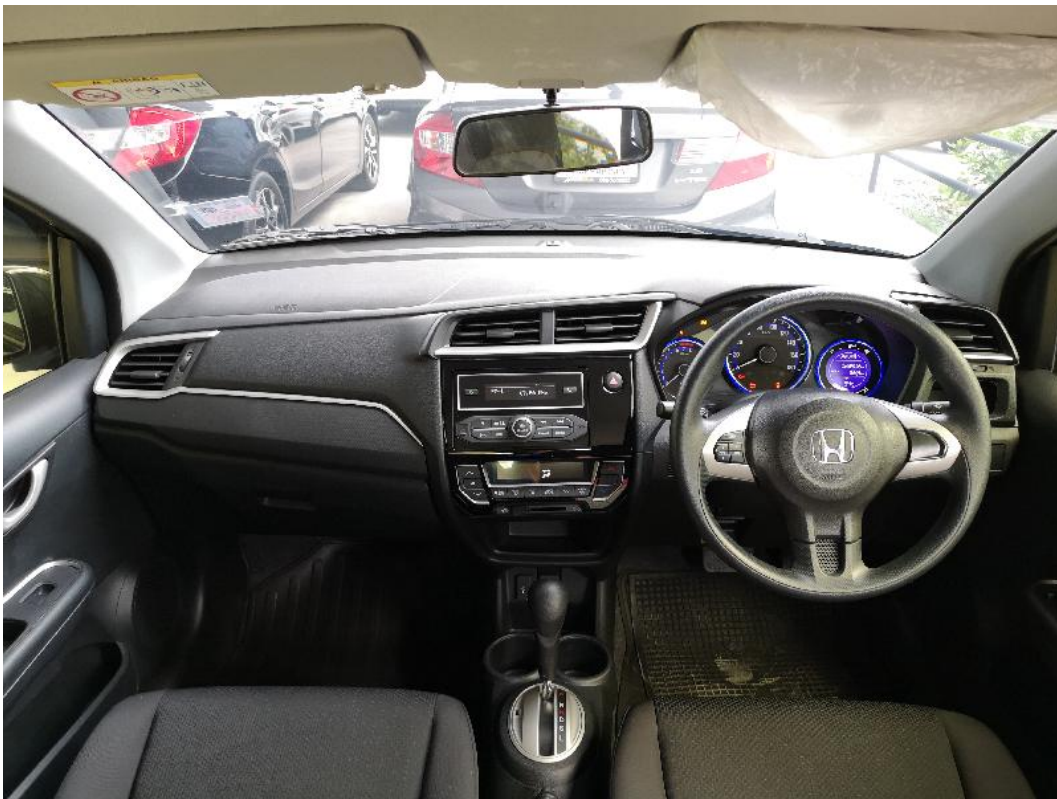
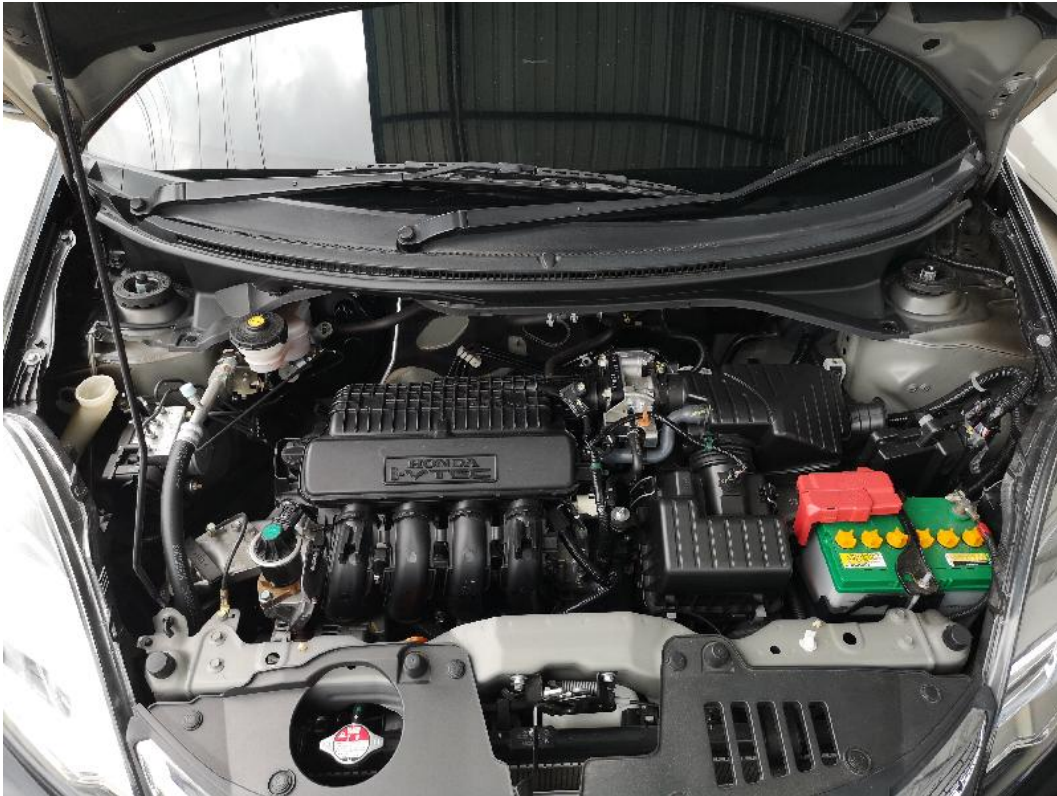
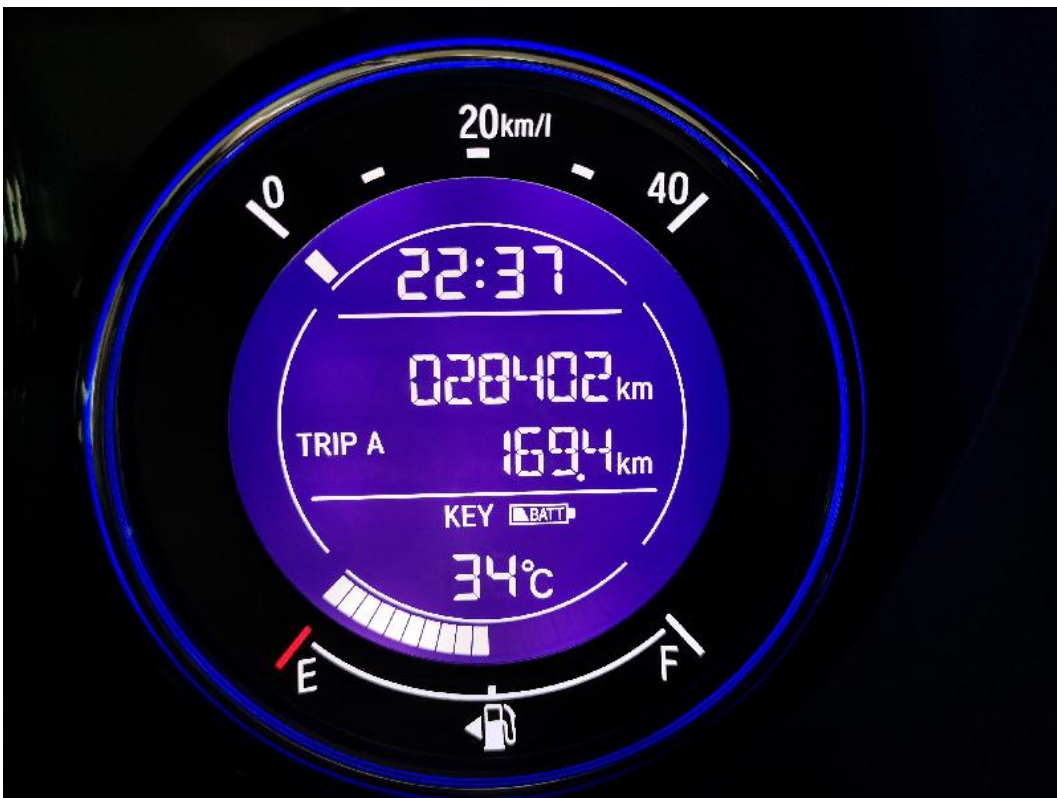
Front left fender ★★★★★	Bonnet / hood ★★★★★	Front bumper ★★★★★	Front right fender ★★★★★	[บันทึก] Right Bonnet Inner Panel ความเสียหายเล็กน้อย มี [หน้าต่าง] กระจกหน้ารถ หินกระเด็น บางส่วน [ภายใน] Headliner คราบ S
Front left tire, alloy wheel, wheel cover ร่องยางระดับ 7 ★★★★★			Front right tire, alloy wheel, wheel cover ร่องยางระดับ 7 ★★★★★	
Front left door ★★★★★			Front right door ★★★★★	
Left side step / side spoiler ★★★★★			Right side step / side spoiler ★★★★★	
Rear left door ★★★★★			Rear right door ★★★★★	
Left back tire, alloy wheel, wheel cover ร่องยางระดับ 7 ★★★★★			Right front tire, alloy wheel, wheel cover ร่องยางระดับ 7 ★★★★★	
Left back fender ★★★★★			Right back fender ★★★★★	
Roof ★★★★★	Trunk lid / boot lid ★★★★★	Back rear spoiler & under spoiler ★★★★★	Back rear bumper ★★★★★	
Dashboard ★★★★★			Steering wheel ★★★★★	
Front left seat ★★★★★			Front right seat ★★★★★	
Front and back left door trim ★★★★★			Front and back right door trim ★★★★★
