# U-Car Grading Report

รายงานผลการตรวจเช็คสภาพรถยนต์  
ภายใต้การดูแลของสมาคมการประเมินสภาพรถยนต์ประเทศญี่ปุ่น

หนังสือรับรอง โดย GOO INSPECTION

| รุ่น | HONDA BR-V 1.5 SV | | |

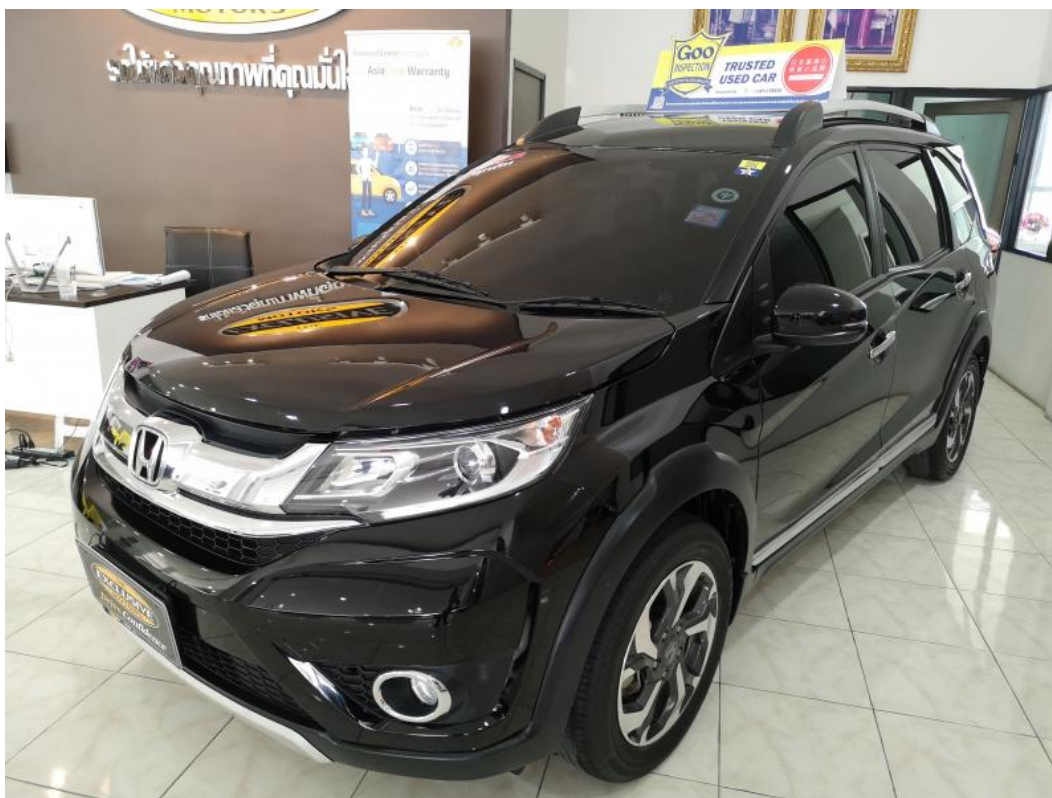
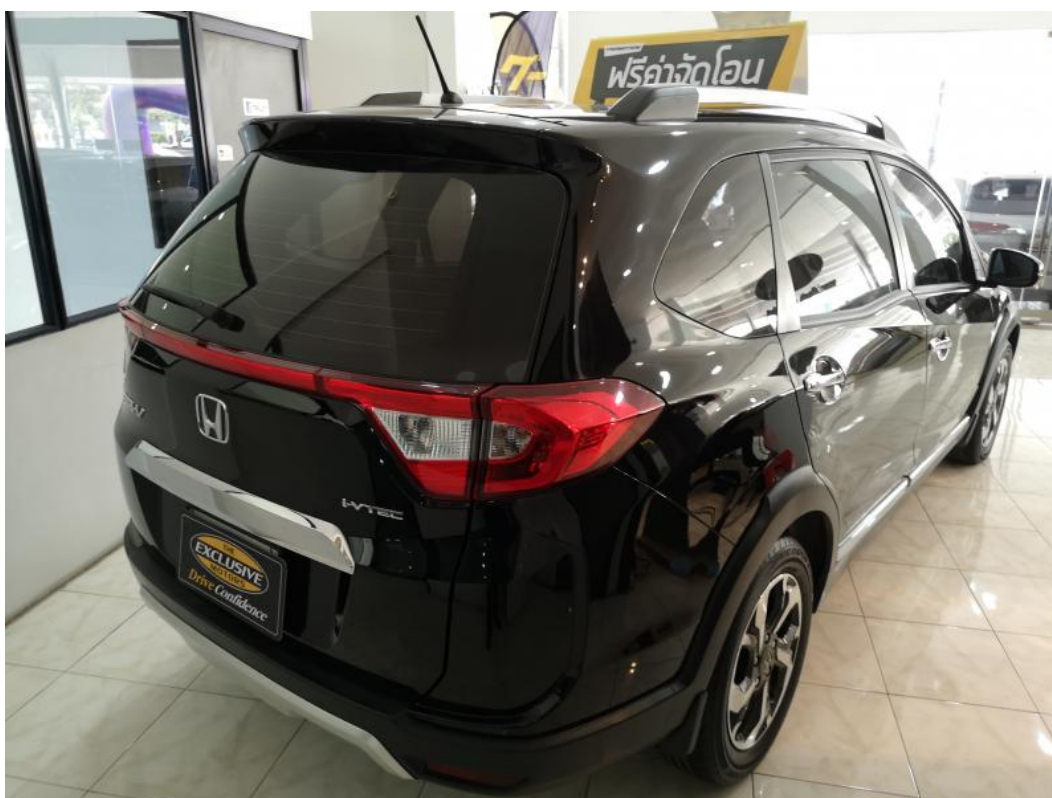
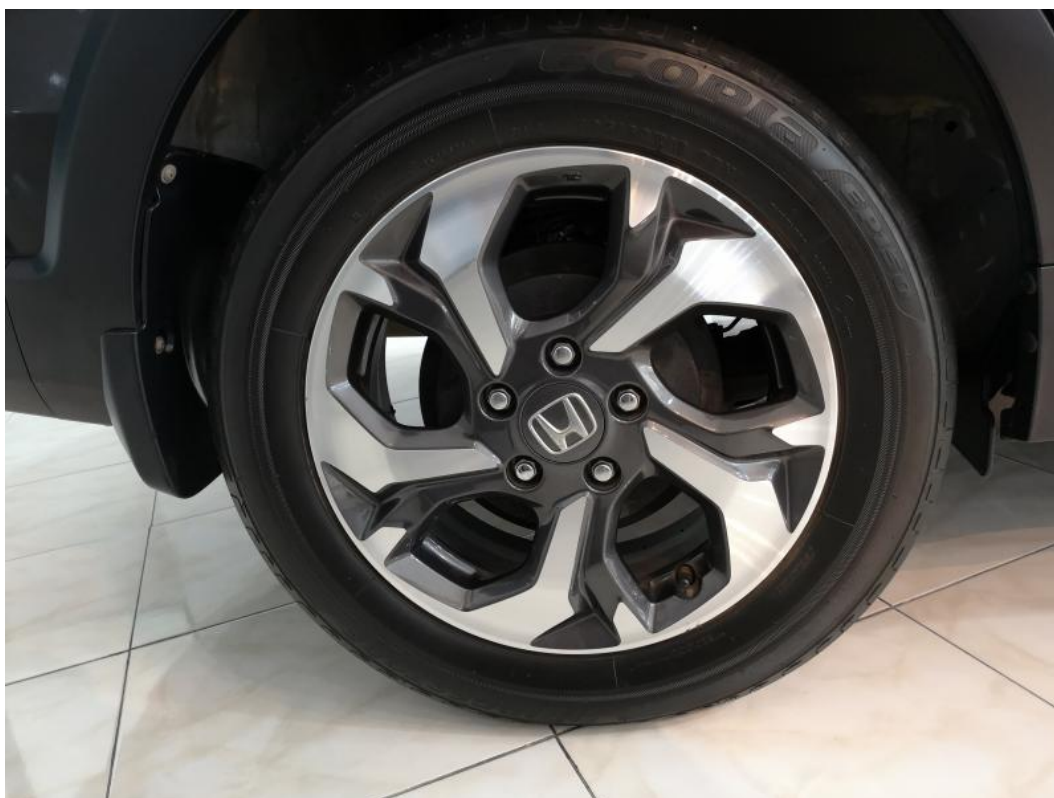
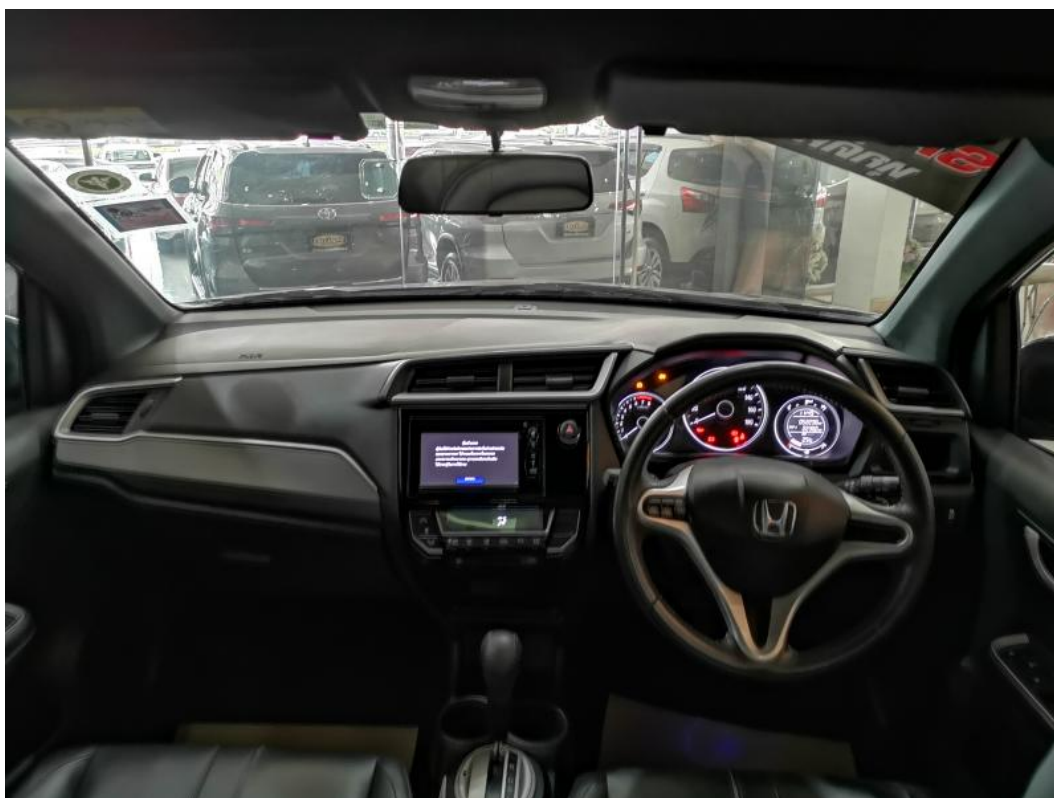
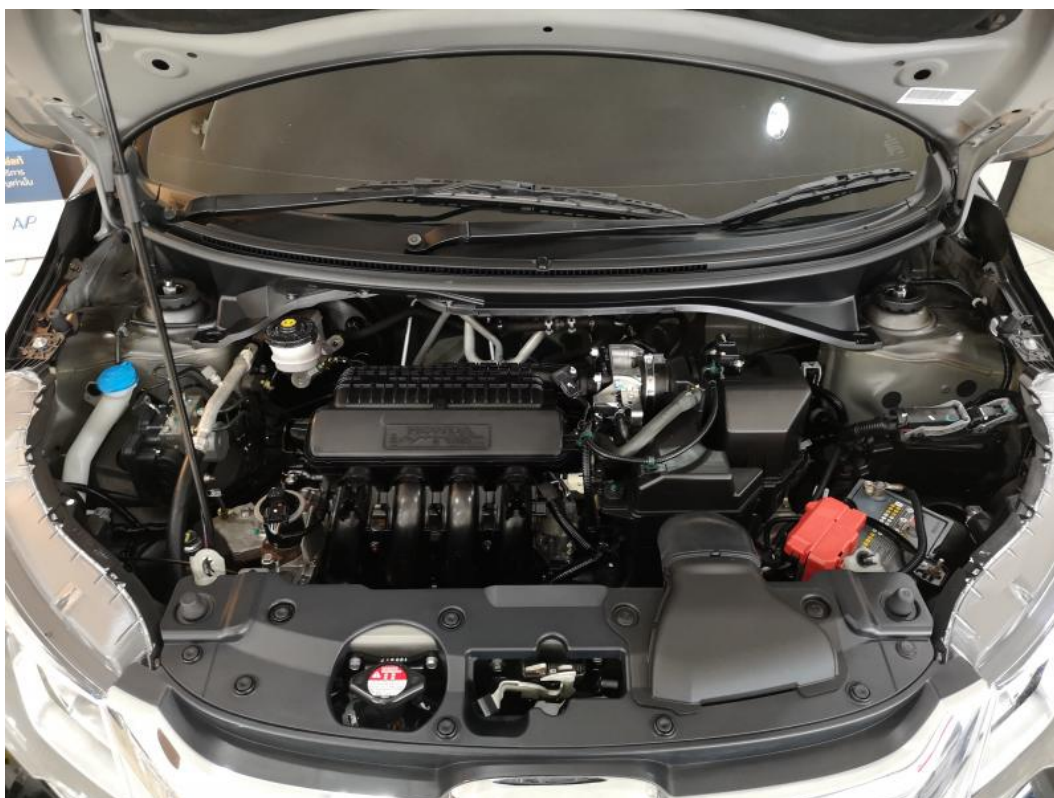
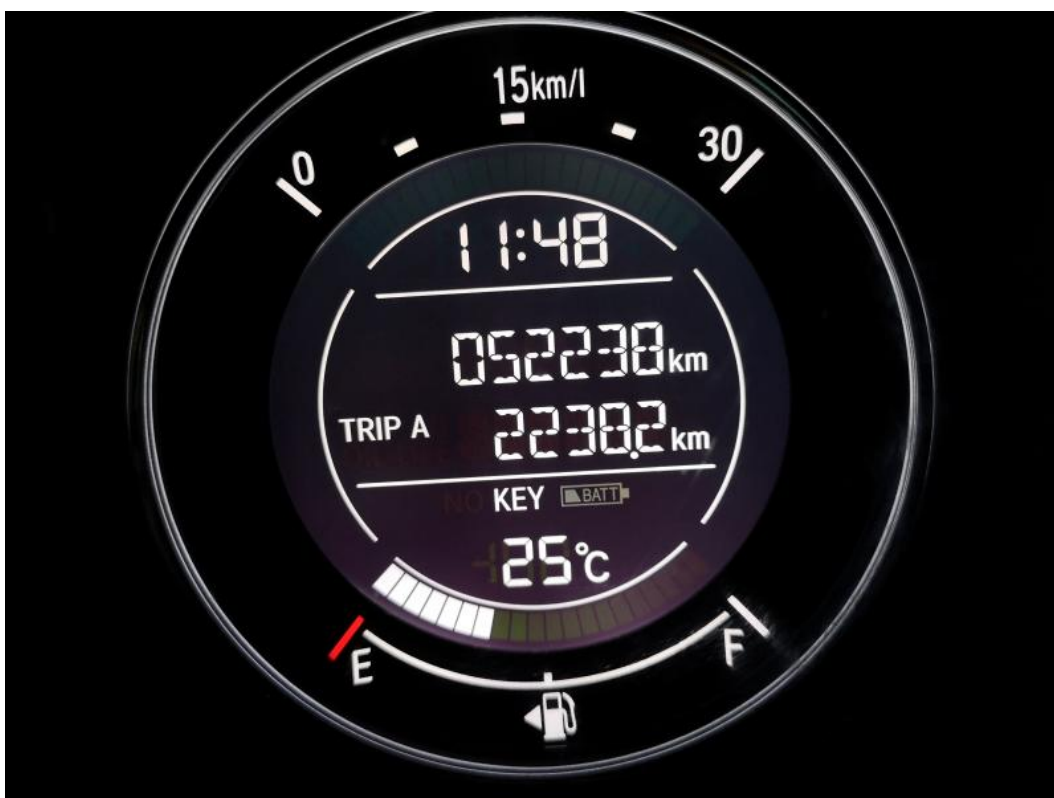
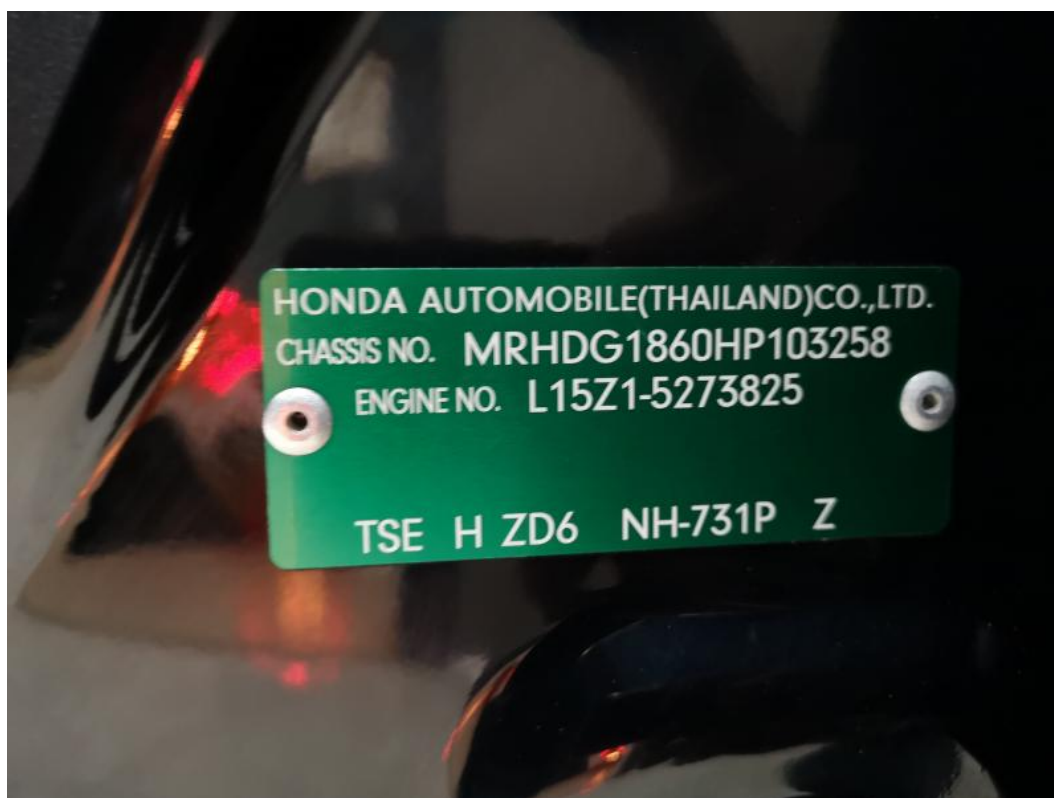
| <div>Front left fender</div> <div>★★★★★</div> <div>Front left tire, alloy wheel, wheel cover</div> <div>★★★★★</div> <div>Front left door</div> <div>★★★★★</div> <div>Left side step / side spoiler</div> <div>★★★★★</div> <div>Rear left door</div> <div>★★★★★</div> <div>Left back tire, alloy wheel, wheel cover</div> <div>★★★★★</div> <div>Left back fender</div> <div>★★★★★</div> <div>Roof</div> <div>★★★★★</div> | <div>Bonnet / hood</div> <div>★★★★★</div> <div>Front bumper</div> <div>★★★★★</div> <div>Trunk lid / boot lid</div> <div>★★★★★</div> <div>Back rear spoiler &amp; under spoiler</div> <div>★★★★★</div> | <div>Front right fender</div> <div>★★★★★</div> <div>Front right tire, alloy wheel, wheel cover</div> <div>★★★★★</div> <div>Front right door</div> <div>★★★★★</div> <div>Right side step / side spoiler</div> <div>★★★★★</div> <div>Rear right door</div> <div>★★★★★</div> <div>Right back tire, alloy wheel, wheel cover</div> <div>★★★★★</div> <div>Right back fender</div> <div>★★★★★</div> <div>Back rear bumper</div> <div>★★★★★</div> | <div>[หน้าต่าง]</div> <div>กระจกหน้ารถ หินกระเด็น บางส่วน</div> <div>[ภายใน]</div> <div>ตกแต่งอื่นๆ รอยขีดข่วน บางส่วน</div> <div>Headliner คราบ S</div> |
| <div>Dashboard</div> <div>★★★★★</div> <div>Front left seat</div> <div>★★★★★</div> <div>Front and back left door trim</div> <div>★★★★★</div> <div>Rear seat</div> <div>★★★★★</div> | <div>Steering wheel</div> <div>★★★★★</div> <div>Front right seat</div> <div>★★★★★</div> <div>Front and back right door trim</div> <div>★★★★★</div> <div>Console</div> <div>★★★★★</div> <div>Luggage room</div> <div>★★★★★</div> | <div>QR สำหรับรายงานการวินิจฉัย CP</div> <div> </div> <div><a href="http://npo-jaaa.or.jp/en/download/">http://npo-jaaa.or.jp/en/download/</a></div> | |
