U-Car Grading Report

รายงานผลการตรวจเช็คสภาพรถยนต์
ภายใต้การดูแลของสมาคมการประเมินสภาพรถยนต์ประเทศไทย

รุ่น	ISUZU D-MAX CAB4 2.5S		
สี	White	หมายเลขทะเบียน (Plate number)	ฮย6562
รุ่นปี	2014	เลขไมล์	68,177กม.
แบบ	เลขตัวถัง	MP1TFR86JET015482	
หมายเหตุ	ทำสีใหม่ด้วยสีเดิม

โครงสร้าง	★★★★★
ภายนอก	★★★★★
ภายใน	★★★★★
เครื่องยนต์	สภาพดี
วันที่ตรวจสอบ	2019/11/13
สาขา	Tri Petch Isuzu Leasing
ที่อยู่

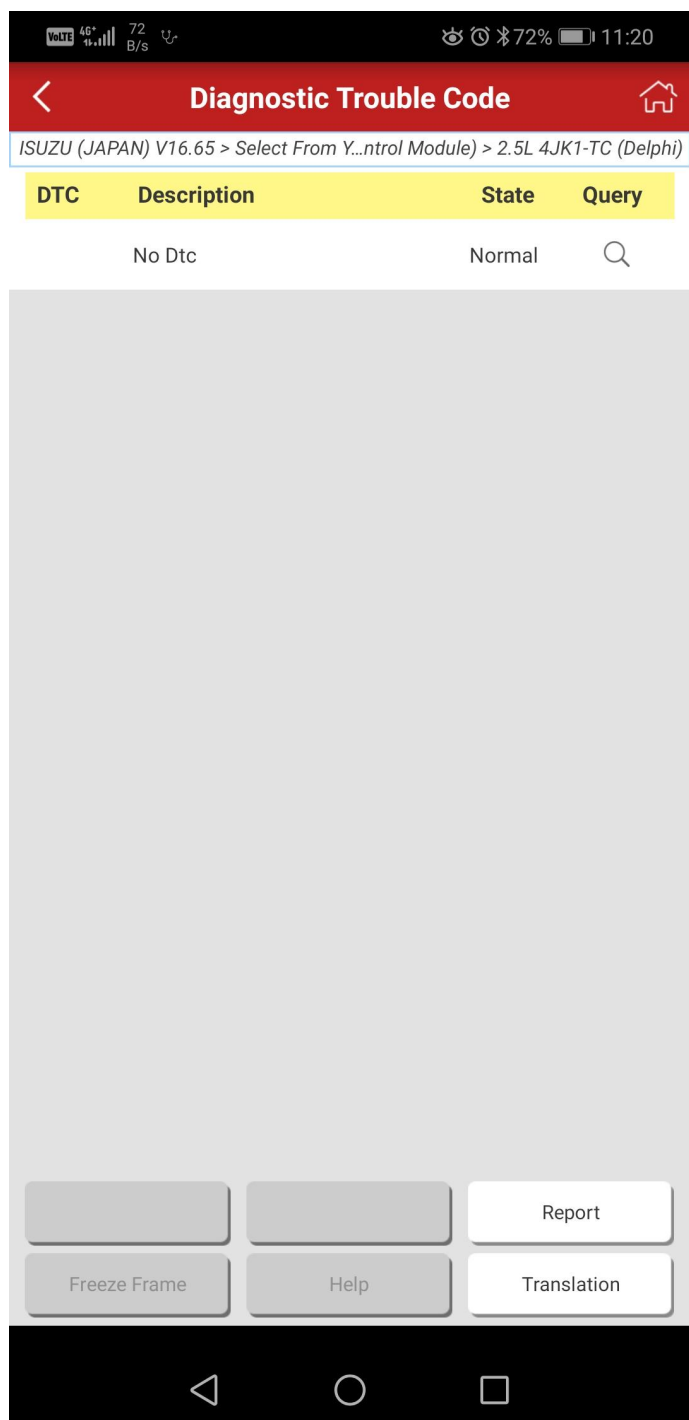
การวินิจฉัย CP 2

The screenshot shows a mobile application interface for diagnostic trouble codes. At the top, the status bar displays 'VoLTE', signal strength, '72 B/s', battery level at 72%, and the time 11:20. Below the status bar is a red navigation bar with a back arrow, the title 'Diagnostic Trouble Code', and a home icon. Underneath is a breadcrumb trail: 'ISUZU (JAPAN) V16.65 > Select From Y...ntrol Module) > 2.5L 4JK1-TC (Delphi)'. A table with four columns is shown: 'DTC', 'Description', 'State', and 'Query'. The first row contains the text 'No Dtc', 'Normal', and a magnifying glass icon. The rest of the table area is a large grey rectangle. At the bottom, there are five buttons: 'Freeze Frame', 'Help', 'Report', and 'Translation'.

DTC	Description	State	Query
No Dtc		Normal	🔍
