U-Car Grading Report

รายงานผลการตรวจเช็คสภาพรถยนต์
ภายใต้การดูแลของสมาคมการประเมินสภาพรถยนต์ประเทศไทย

| รุ่น | HONDA CITY 1.5 | | |

| วันที่ตรวจสอบ | 2019/10/9 |

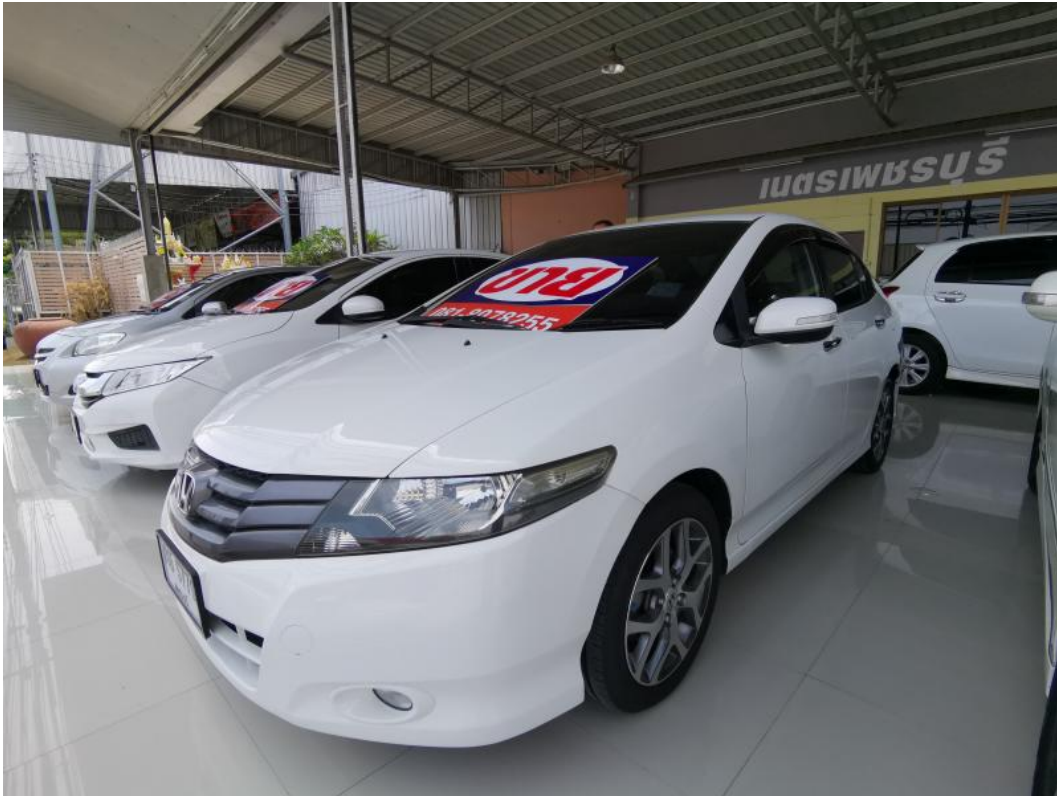
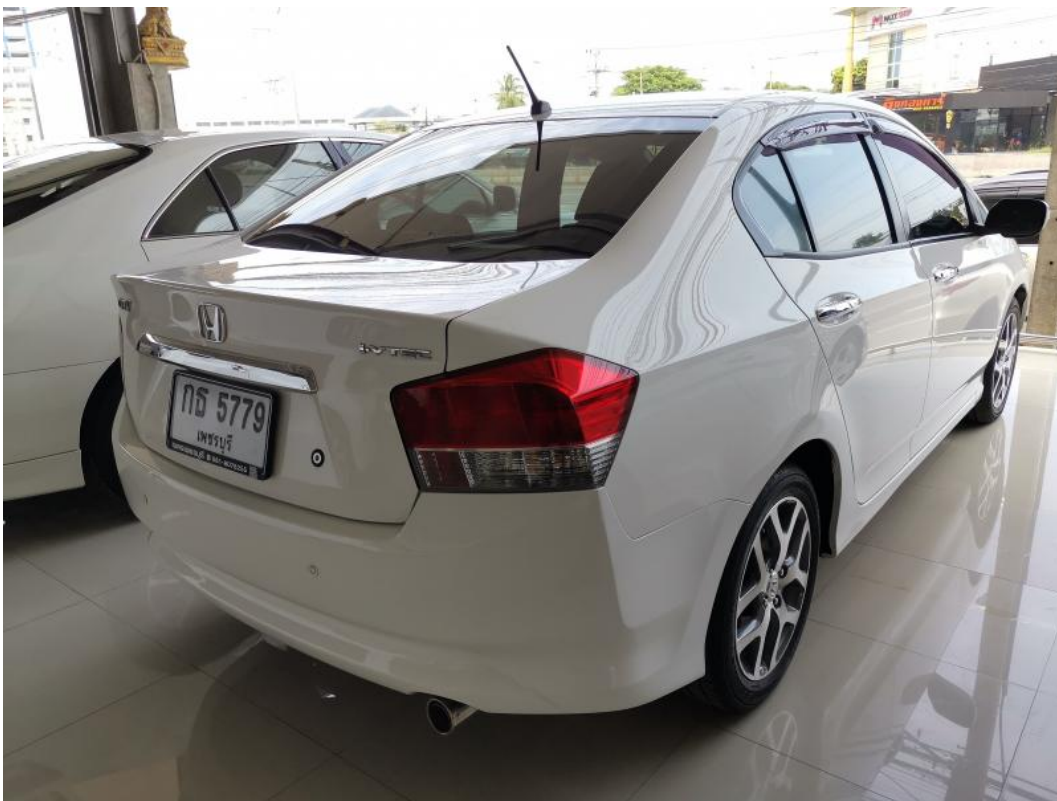
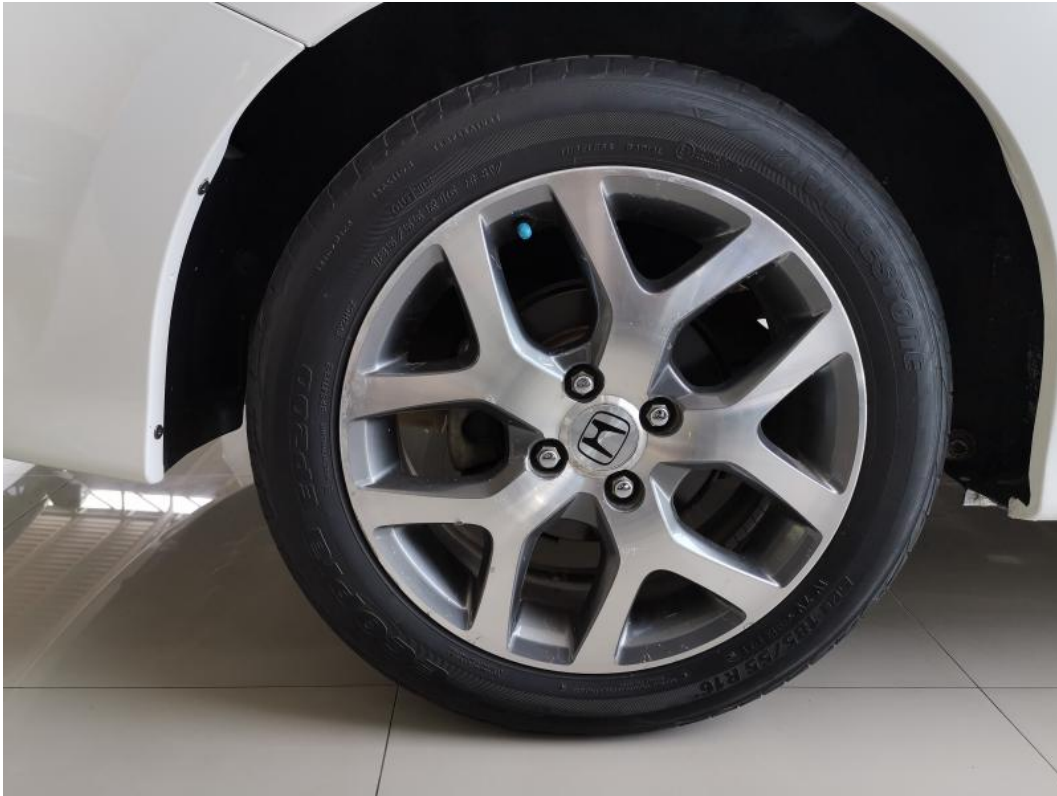
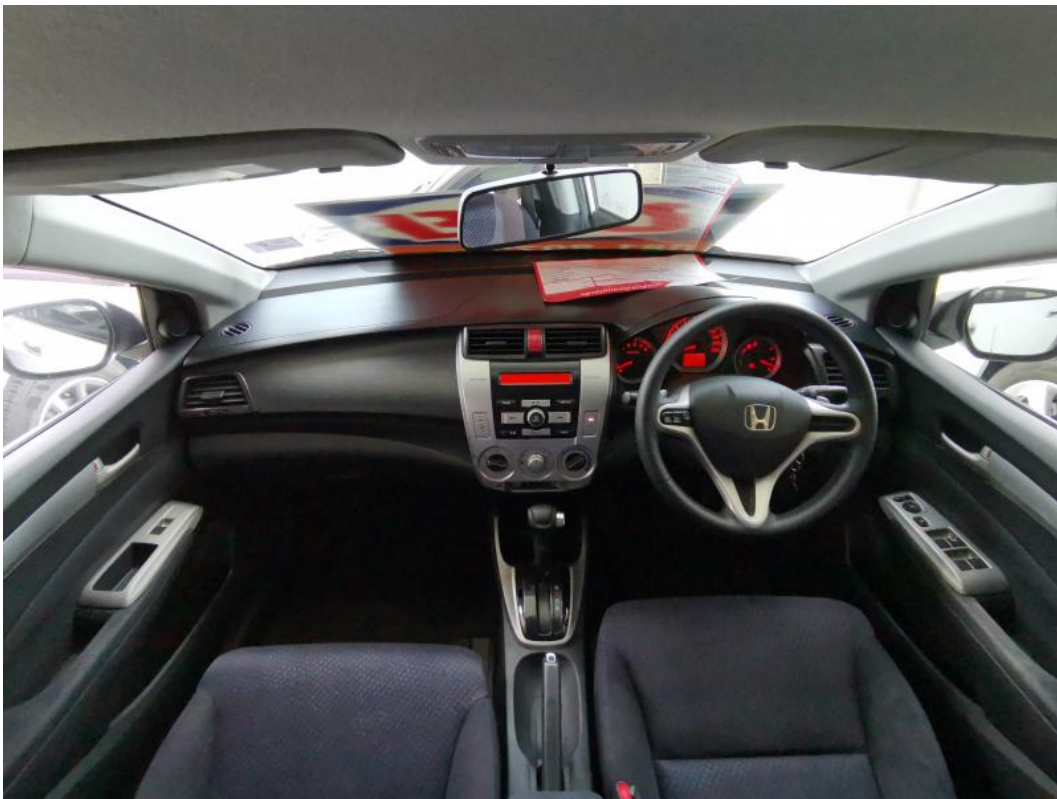
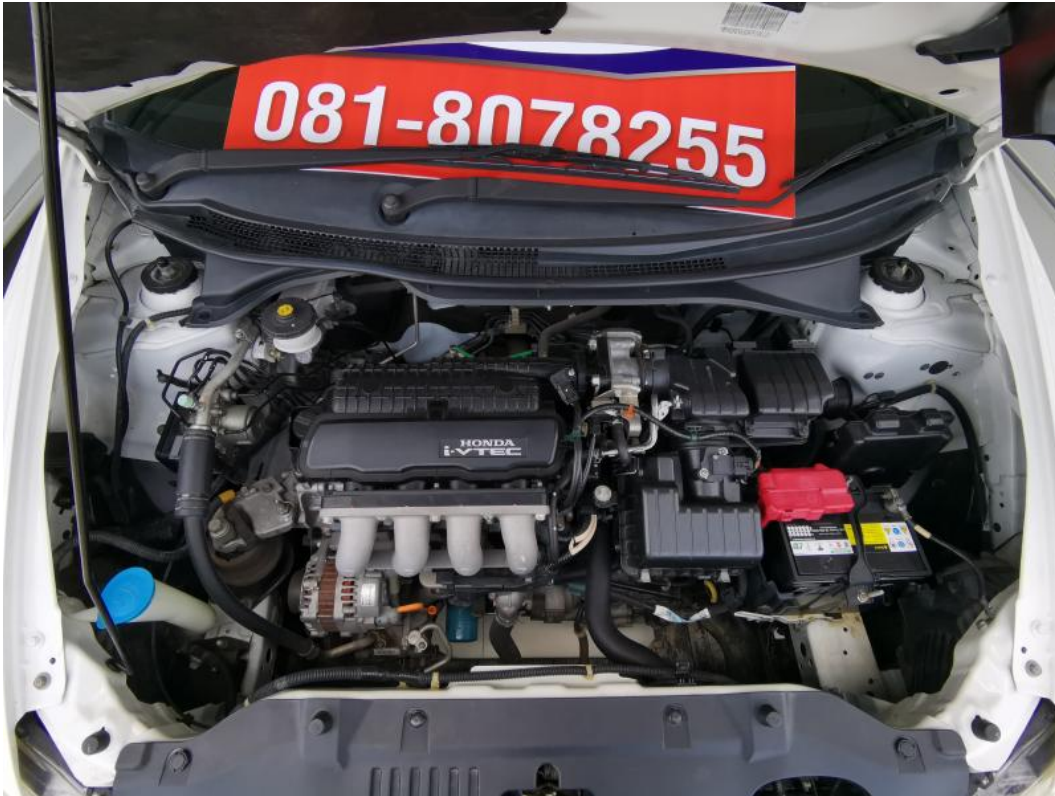
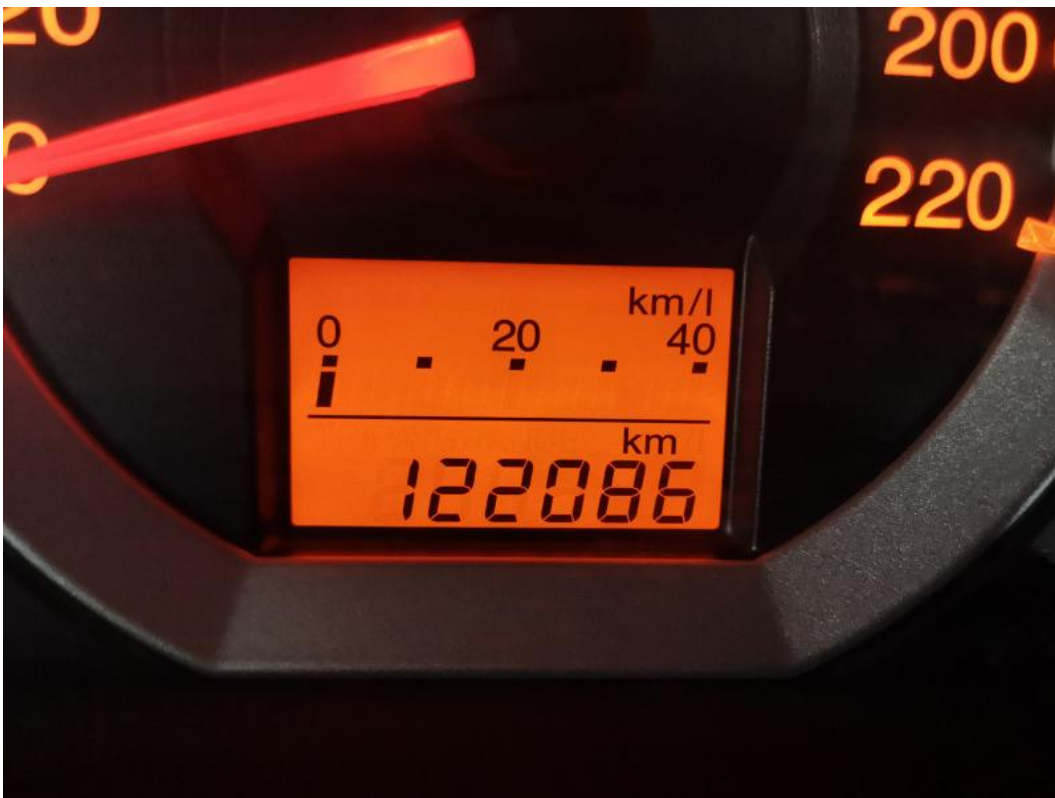
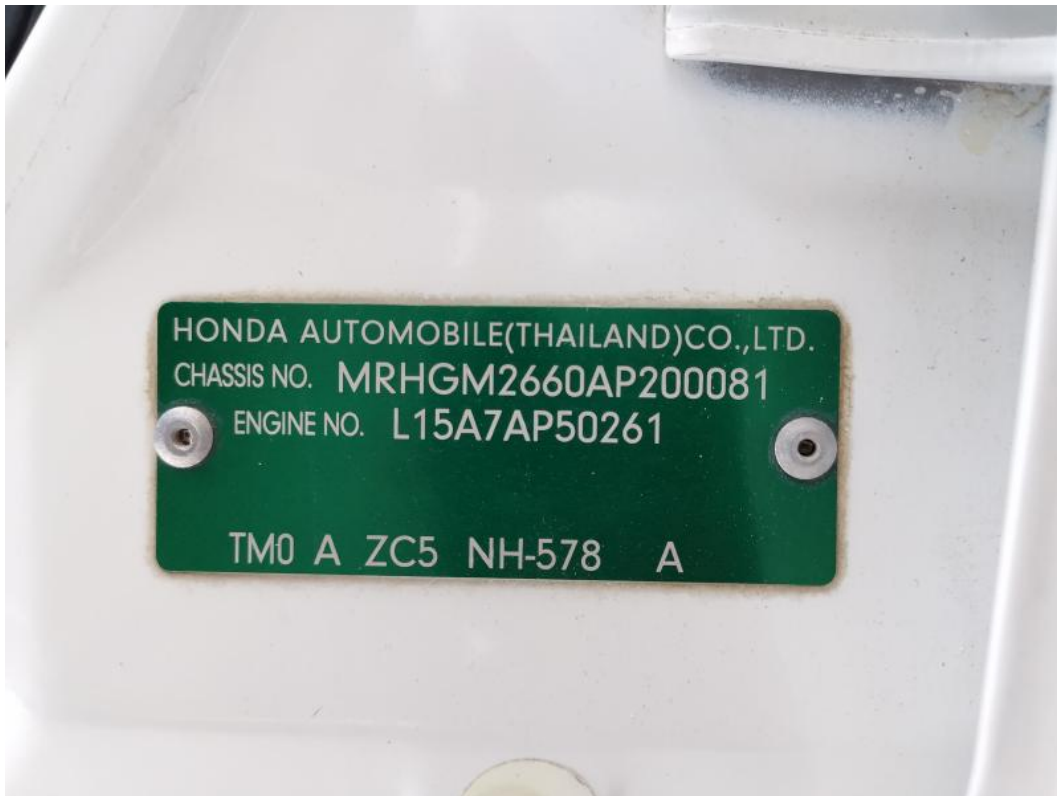
| <p>Front left fender ★★★★★</p> <p>Front left tire, alloy wheel, wheel cover ร่องยางระดับ 7 ★★★★★</p> <p>Front left door ★★★★★</p> <p>Left side step / side spoiler ★★★★★</p> <p>Rear left door ★★★★★</p> <p>Left back tire, alloy wheel, wheel cover ร่องยางระดับ 5 ★★★★★</p> <p>Left back fender ★★★★★</p> <p>Roof ★★★★★</p> <p>Dashboard ★★★★★</p> <p>Front left seat ★★★★★</p> <p>Front and back left door trim ★★★★★</p> <p>Rear seat ★★★★★</p> | | <p>Bonnet / hood ★★★★★</p> <p>Front bumper ★★★★★</p> <p>Front right tire, alloy wheel, wheel cover ร่องยางระดับ 7 ★★★★★</p> <p>Front right door ★★★★★</p> <p>Right side step / side spoiler ★★★★★</p> <p>Rear right door ★★★★★</p> <p>Right front tire, alloy wheel, wheel cover ร่องยางระดับ 5 ★★★★★</p> <p>Right back fender ★★★★★</p> <p>Trunk lid / boot lid ★★★★★</p> <p>Back rear spoiler & under spoiler ★★★★★</p> <p>Back rear bumper ★★★★★</p> <p>Steering wheel ★★★★★</p> <p>Front right seat ★★★★★</p> <p>Front and back right door trim ★★★★★</p> <p>Console ★★★★★</p> <p>Luggage room ★★★★★</p> | <p>[บันทึก] กระจกข้างขวา ไฟมัลติฟังก์ชัน บางส่วน</p> <p>[หน้าต่าง] กระจกหน้ารถ หินกระเด็น บางส่วน</p> <p>[ภายใน] ห้องของ สกปรก.รอยขีดข่วน บางส่วน การจับที่ รอยย่น.รอยขีดข่วน มีที่เขี้ยวทู่, ที่วางเครื่องดื่ม รอยย่น.รอยขีดข่วน มีตกแต่งอื่นๆ รอยขีดข่วน บางส่วน Sun visor รอยย่น.ถลอก SS Headliner คราบ SS ตกแต่งอื่นๆ รอยย่น SS Headliner รอยย่น SS</p> |
