# U-Car Grading Report

# U-car Grading Report

รุ่น	TOYOTA VIGO		
สี	White	หมายเลขทะเบียน (Plate number)	5กณ6967
รุ่นปี	2013	เลขไมล์	201,523กม.
แบบ	เลขตัวถัง	MR0ER39G707612976

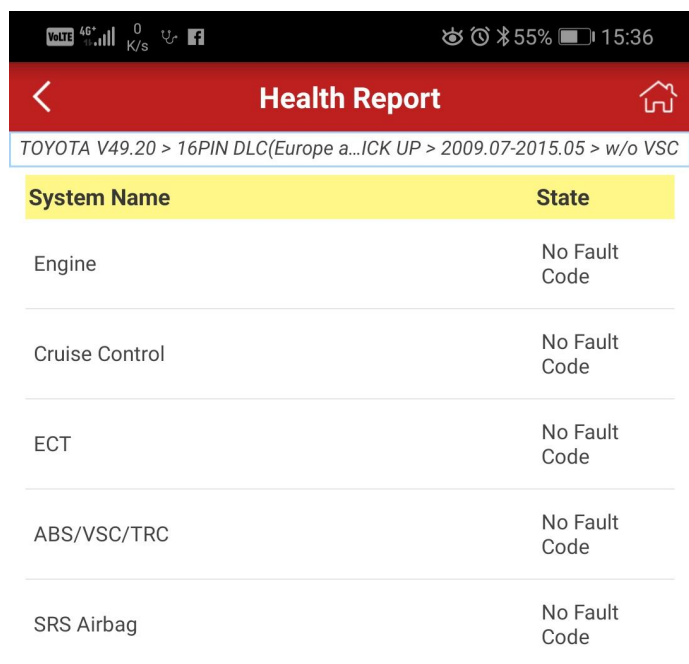
การวินิจฉัย CP 1

**Health Report**

TOYOTA V49.20 > 16PIN DLC(Europe a...ICK UP > 2009.07-2015.05 > w/o VSC

System Name	State
Engine	No Fault Code
Cruise Control	No Fault Code
ECT	No Fault Code
ABS/VSC/TRC	No Fault Code
SRS Airbag	No Fault Code
