# U-Car Grading Report

หนังสือรับรอง โดย GOO INSPECTION

รุ่น	HYUNDAI H1 GRAND STAREX		
สี	Black	หมายเลขทะเบียน (Plate number)	4กภ9156
รุ่นปี	2014	เลขไมล์	64,979กม.
แบบ	เลขตัวถัง	MHXWF31JMEJ307228

ภายนอก	★★★★★
ภายใน	★★★☆☆
โครงสร้าง	สภาพดีเยี่ยม
เครื่องยนต์	สภาพดี
วันที่ตรวจสอบ	2019/6/13
สาขา	RBN
ที่อยู่

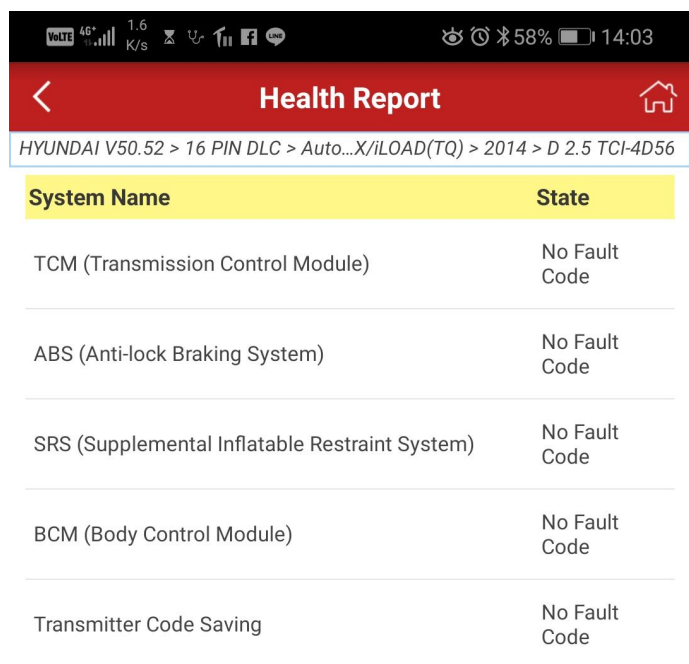
การวินิจฉัย CP 1

**Health Report**

HYUNDAI V50.52 > 16 PIN DLC > Auto...X/iLOAD(TQ) > 2014 > D 2.5 TCI-4D56

System Name	State
TCM (Transmission Control Module)	No Fault Code
ABS (Anti-lock Braking System)	No Fault Code
SRS (Supplemental Inflatable Restraint System)	No Fault Code
BCM (Body Control Module)	No Fault Code
Transmitter Code Saving	No Fault Code
