# U-Car Grading Report

หนังสือรับรอง โดย GOO INSPECTION

| รุ่น | HONDA ACCORD G8 | | |
| แบบ | เลขตัวถัง | MRHCP1640BP201576 | |

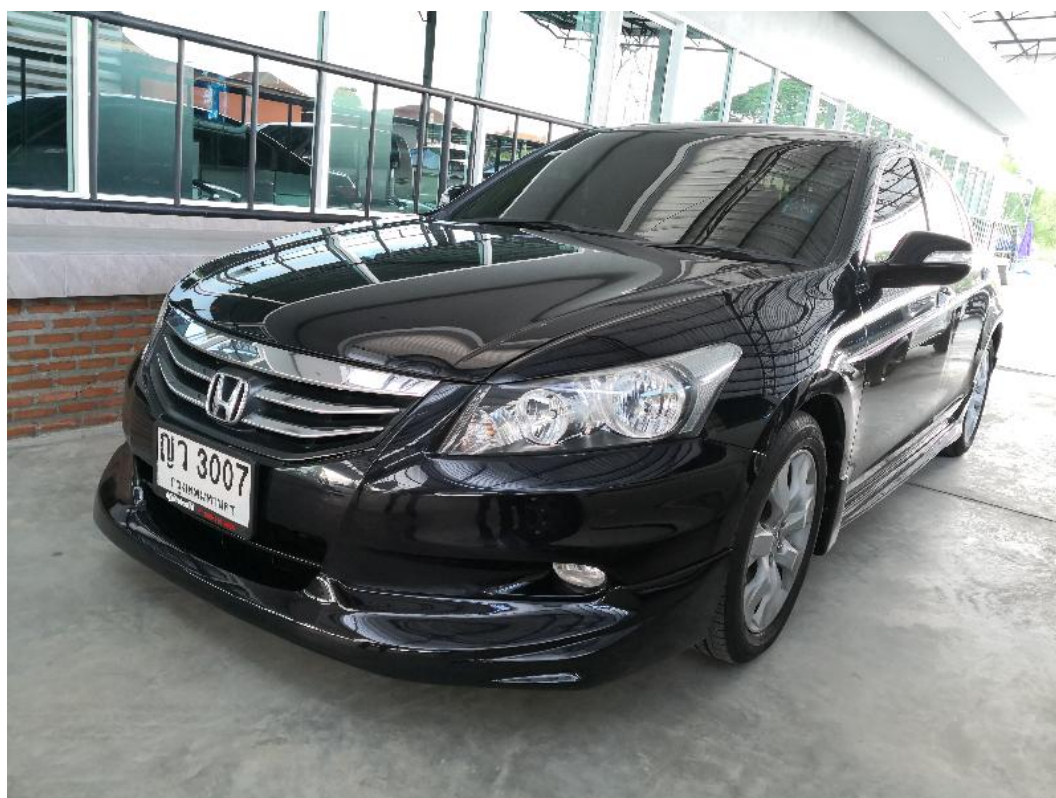
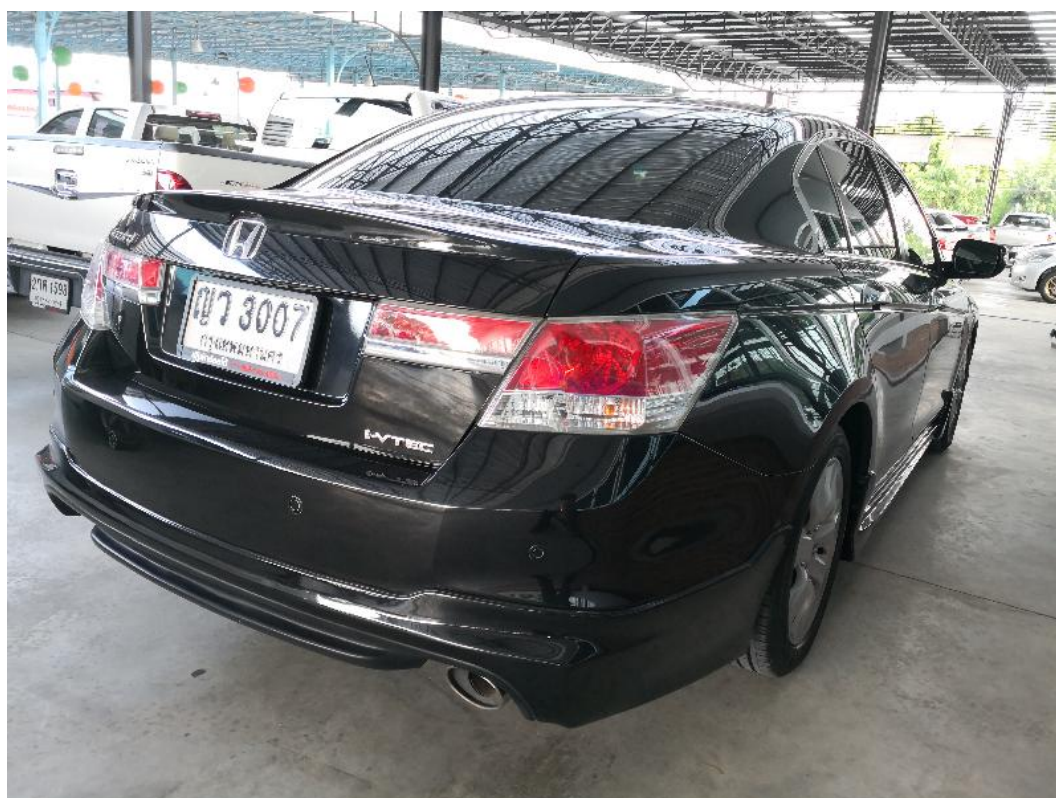
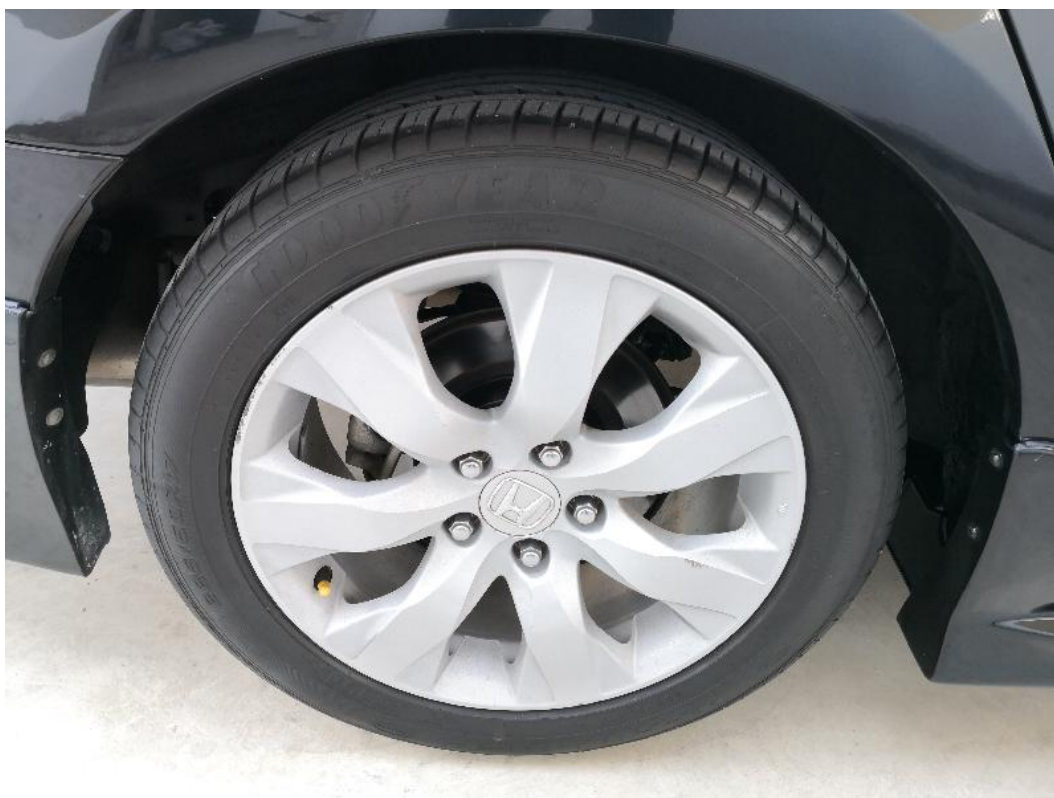
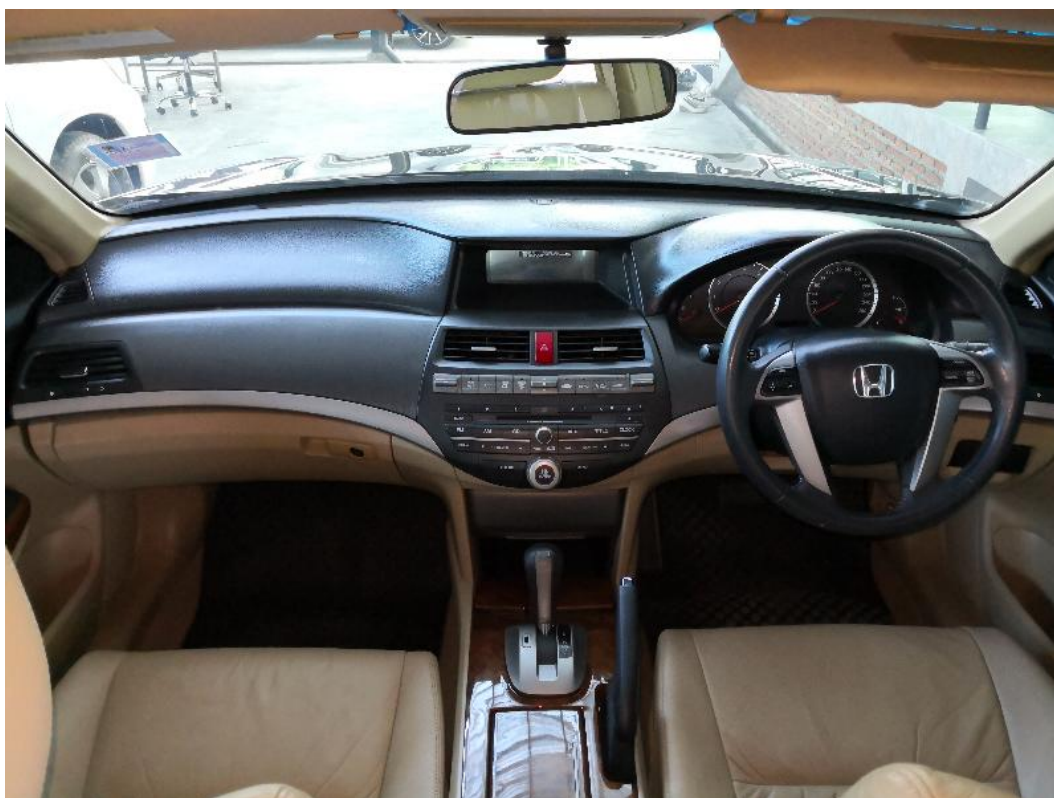
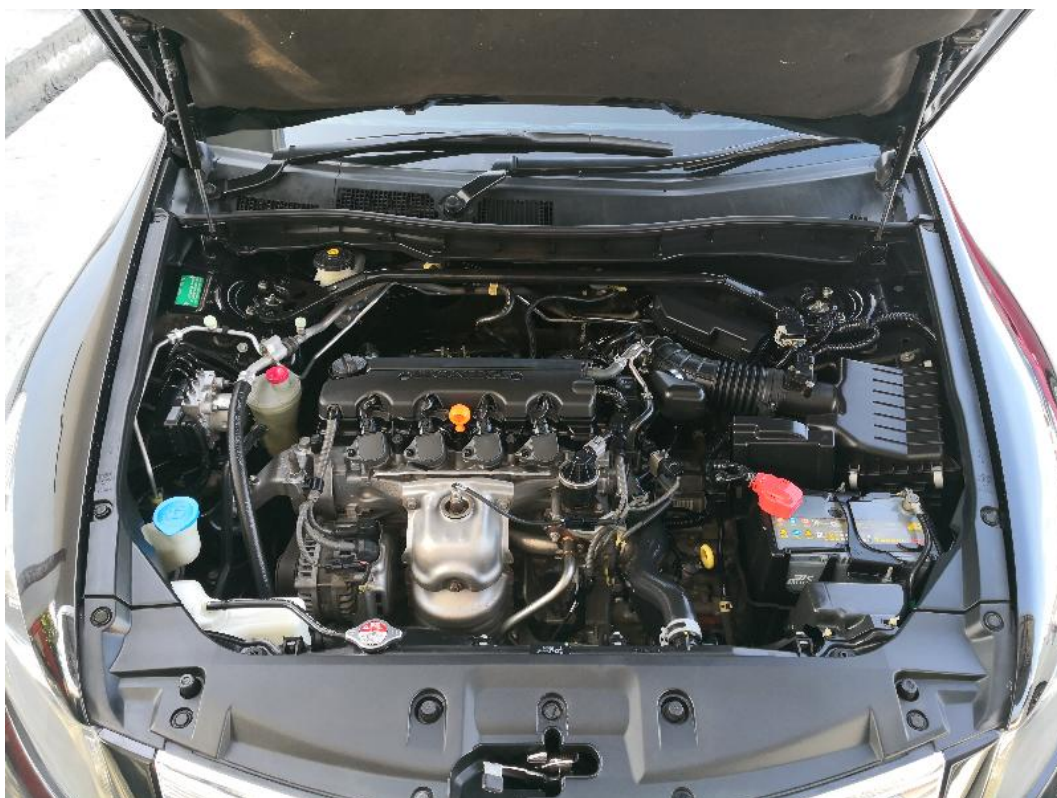
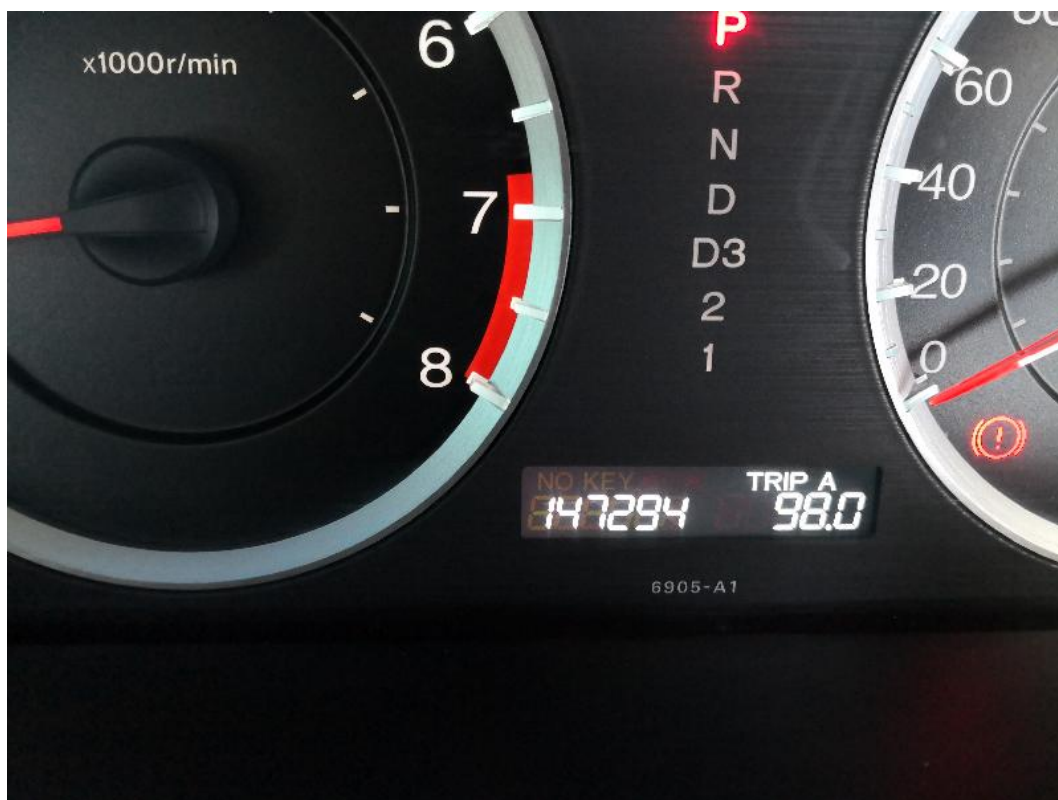
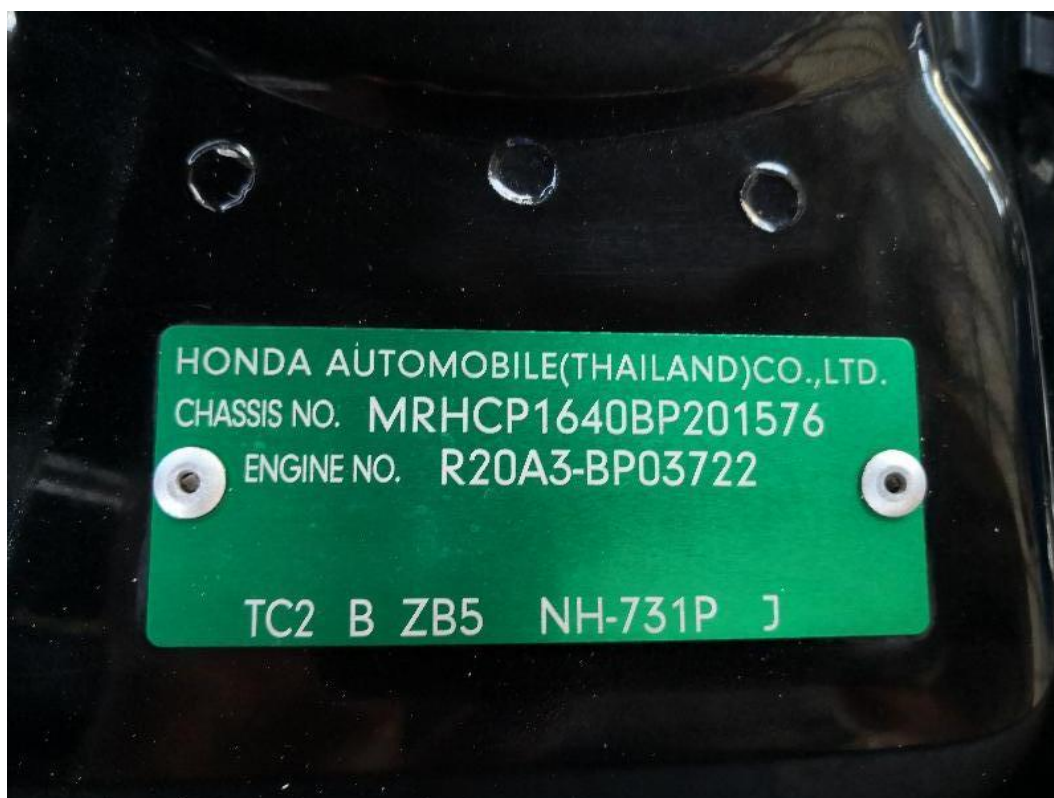
[บันทึก]  
กระจกข้างซ้าย ไฟมรยชิดชน บางส่วน

[หน้าต่าง]  
กระจกหน้ารถ หินกระเด็น บางส่วน

[ภายใน]  
การขับที่ รอยย่น,รอยขีดข่วน มี  
Headliner คราบ M  
Headliner สกปรก S
