# U-Car Grading Report

# U-car Grading Report

| รุ่น | TOYOTA AVANZA | | |
| รุ่นปี | 2012 | เลขไมล์ | 124,323กม. |

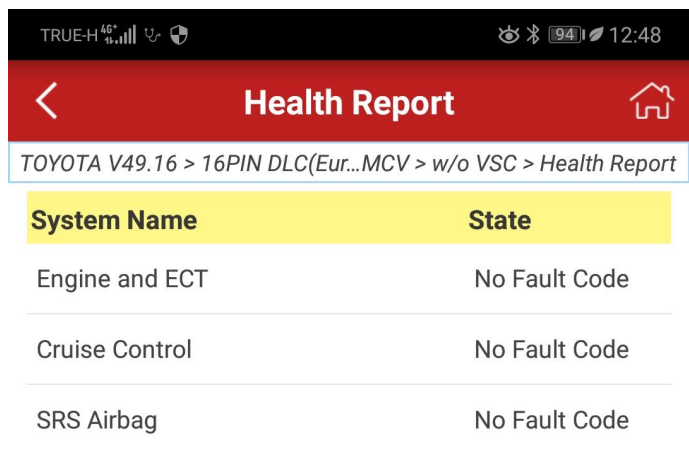
การวินิจฉัย CP 1

| Health Report | |
| TOYOTA V49.16 > 16PIN DLC(Eur...MCV > w/o VSC > Health Report | |
| System Name | State |
| Engine and ECT | No Fault Code |
| Cruise Control | No Fault Code |
| SRS Airbag | No Fault Code |

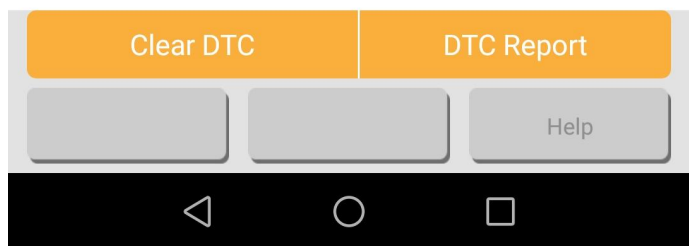
การวินิจฉัย CP 2

DTC Report
