U-Car Grading Report

U-car Grading Report

รุ่น	TOYOTA FORTUNER 2.4		
สี	Grey	หมายเลขทะเบียน (Plate number)	7กฉว6931
รุ่นปี	2018	เลขไมล์	78,775กม.
แบบ	เลขตัวถัง	MR0GB3GS700041955

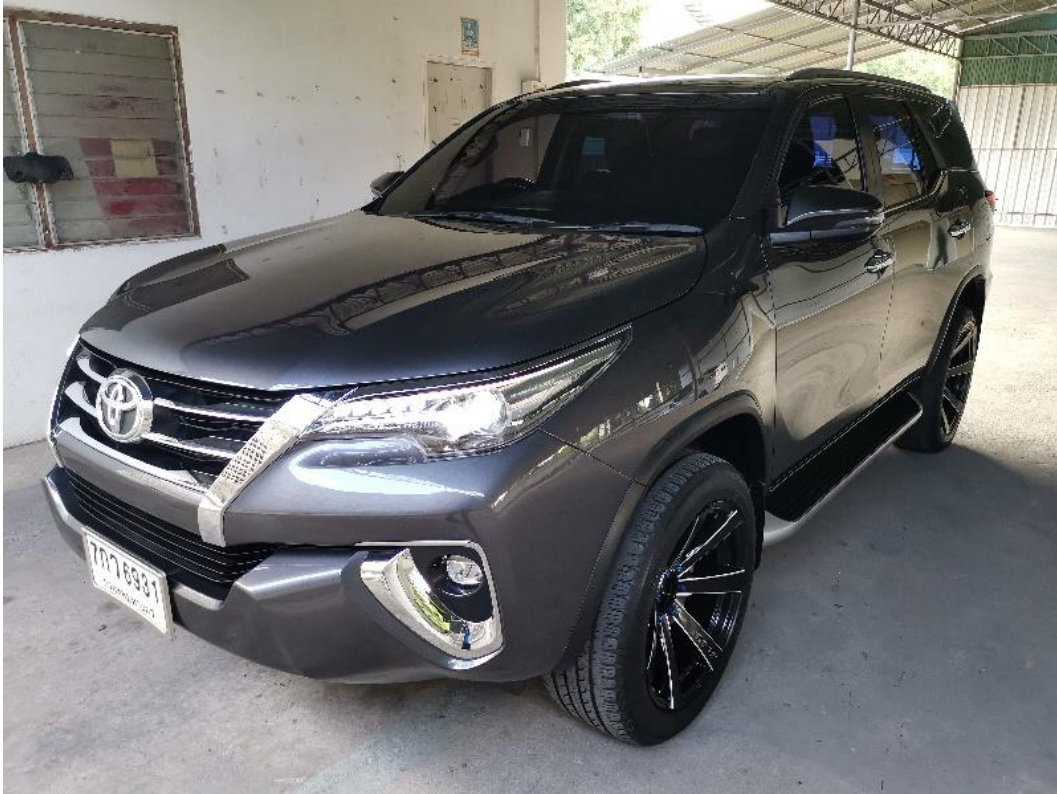
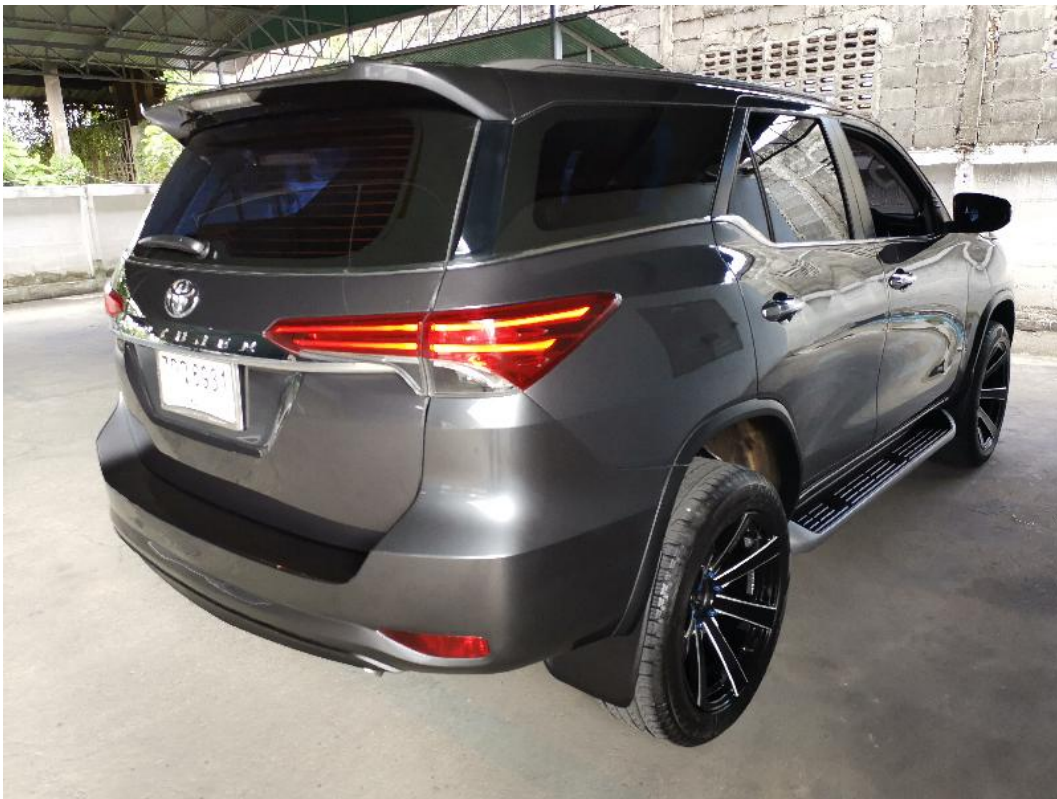
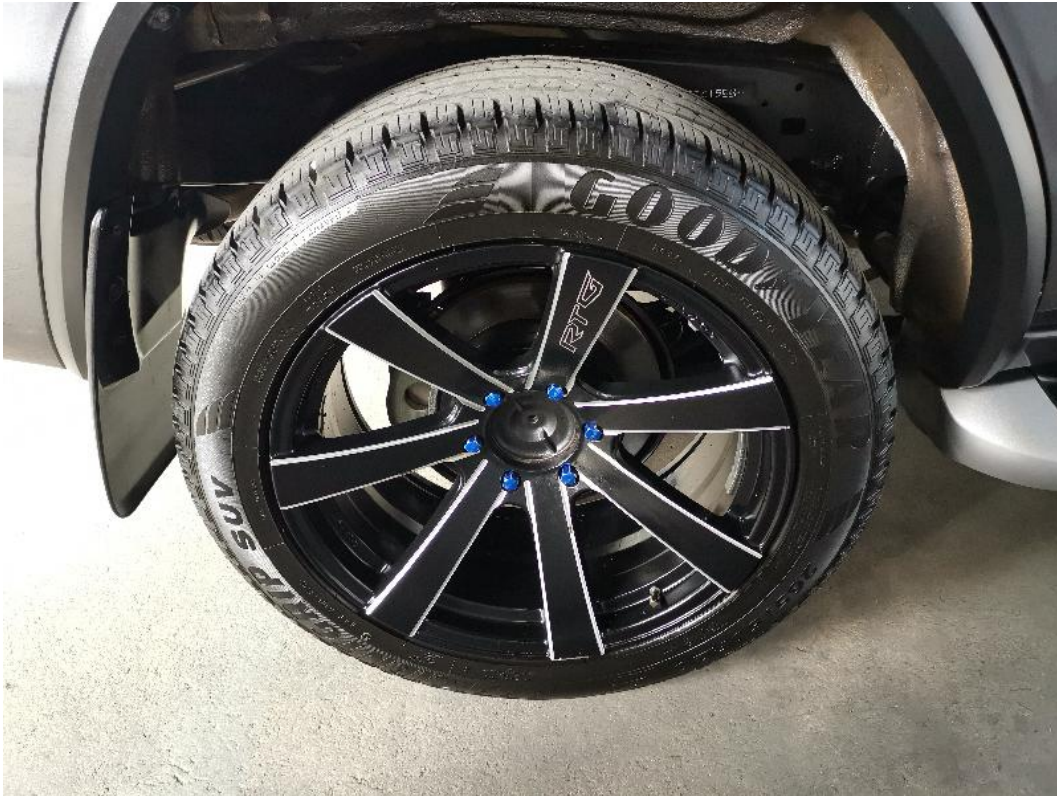
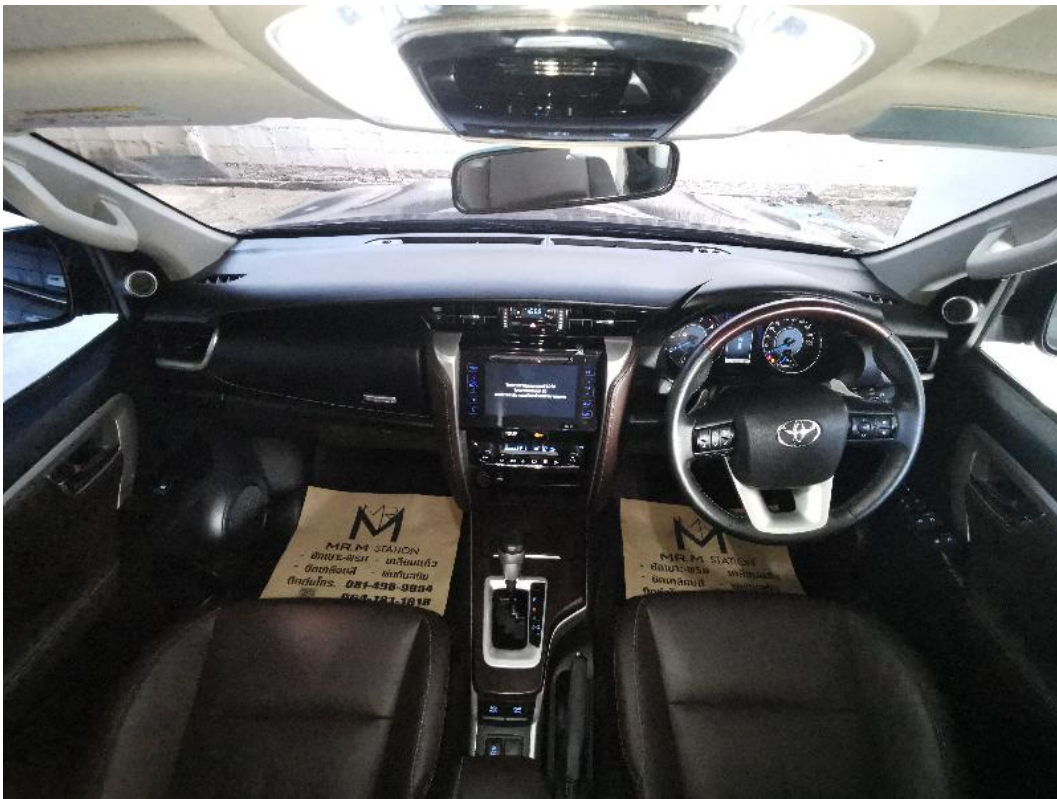
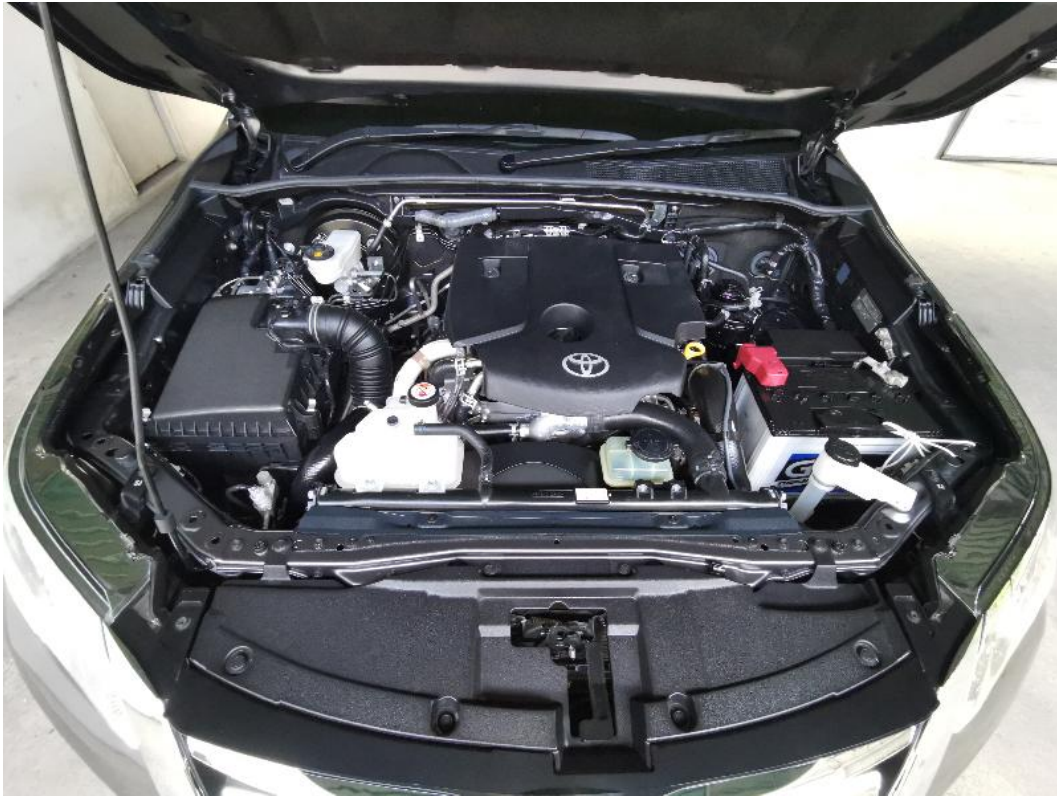
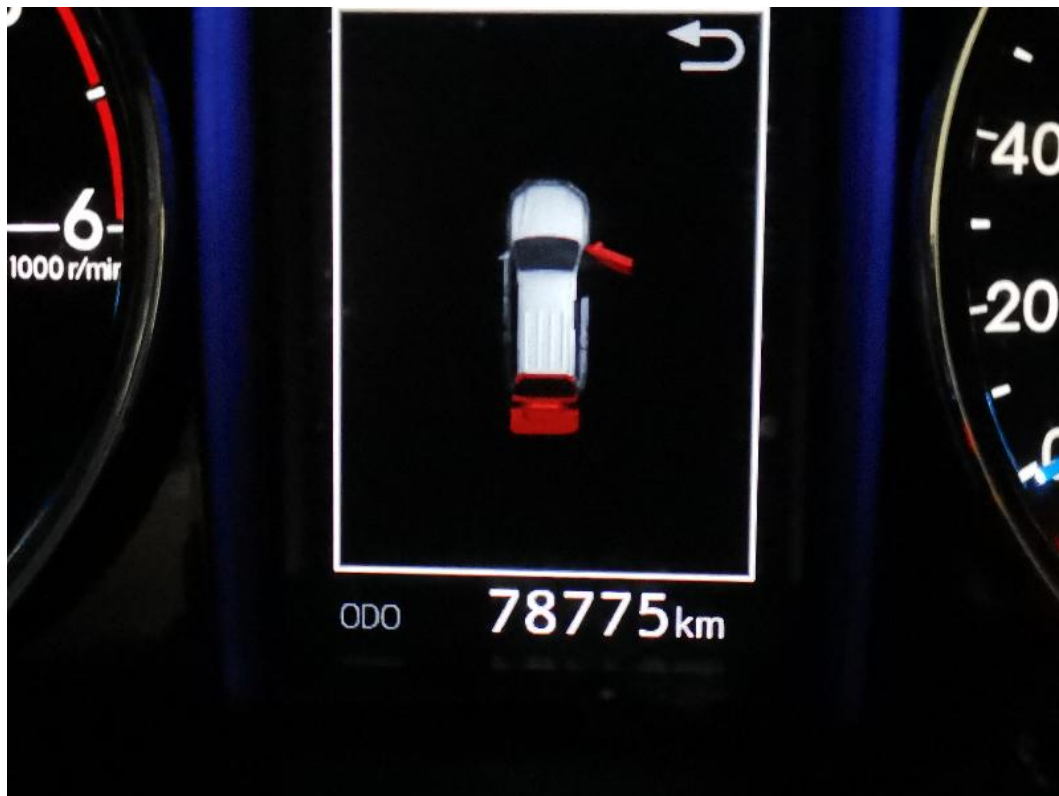
การวินิจฉัย CP 1

<p>Front left fender ★★★★★</p> <p>Front left tire, alloy wheel, wheel cover ร่องยางระดับ 9 ★★★★★</p> <p>Front left door ★★★★★</p> <p>Left side step / side spoiler ★★★★★</p> <p>Rear left door ★★★★★</p> <p>Left back tire, alloy wheel, wheel cover ร่องยางระดับ 9 ★★★★★</p> <p>Left back fender ★★★★★</p> <p>Roof ★★★★★</p> <p>Dashboard ★★★★★</p> <p>Front left seat ★★★★★</p> <p>Front and back left door trim ★★★★★</p> <p>Rear seat ★★★★★</p>		<p>Bonnet / hood ★★★★★</p> <p>Front bumper ★★★★★</p> <p>Front right fender ★★★★★</p> <p>Front right tire, alloy wheel, wheel cover ร่องยางระดับ 9 ★★★★★</p> <p>Front right door ★★★★★</p> <p>Right side step / side spoiler ★★★★★</p> <p>Rear right door ★★★★★</p> <p>Right front tire, alloy wheel, wheel cover ร่องยางระดับ 9 ★★★★★</p> <p>Right back fender ★★★★★</p> <p>Trunk lid / boot lid ★★★★★</p> <p>Back rear spoiler & under spoiler ★★★★★</p> <p>Back rear bumper ★★★★★</p>	<p>Steering wheel ★★★★★</p> <p>Front right seat ★★★★★</p> <p>Front and back right door trim ★★★★★</p> <p>Console ★★★★★</p> <p>Luggage room ★★★★★</p>	<p>[ภายใน] ตกแต่งอื่นๆ รอยขีดข่วน บางส่วน</p>
