U-Car Grading Report

U-car Grading Report

รุ่น	HONDA HRV 1.8EL		
สี	Black	หมายเลขทะเบียน (Plate number)	กย1853
รุ่นปี	2015	เลขไมล์	123,913กม.
แบบ	เลขตัวถัง	MRHRU5850FP104315

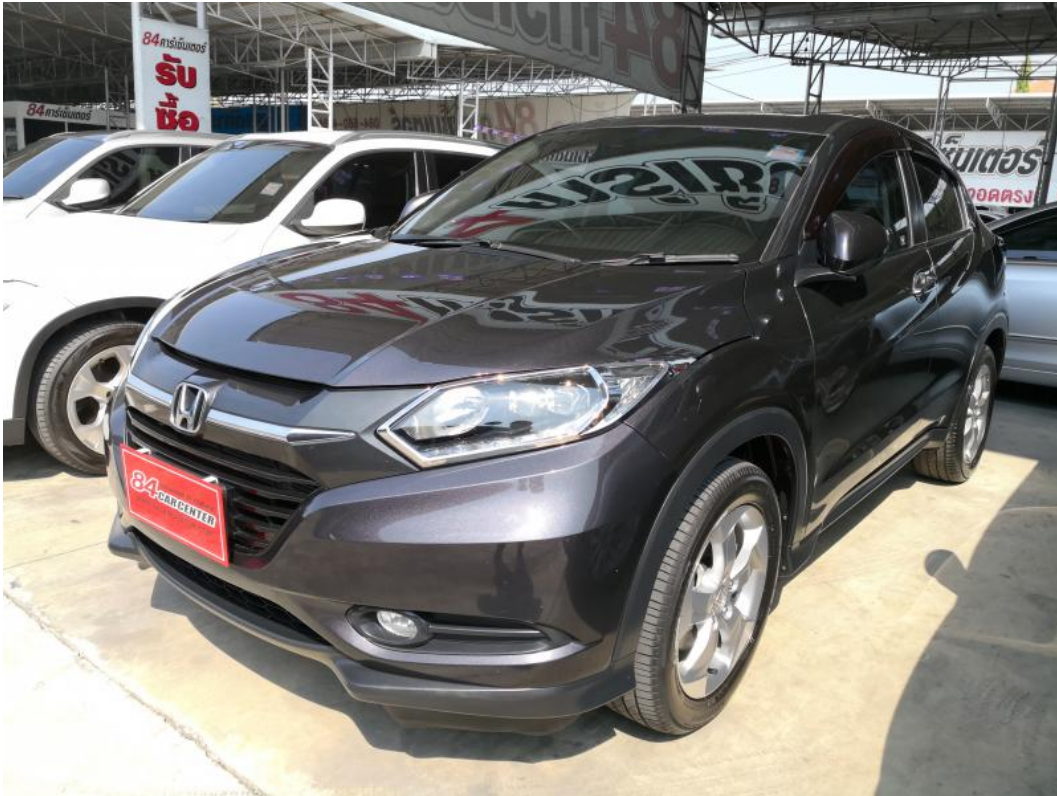
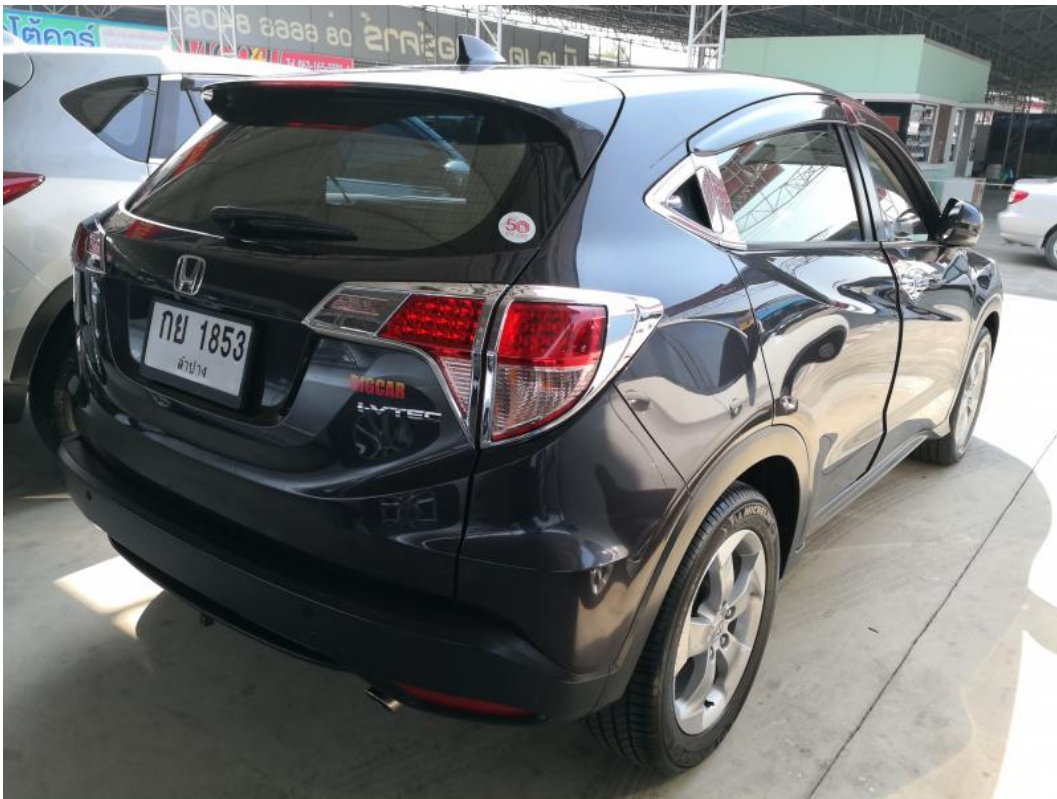
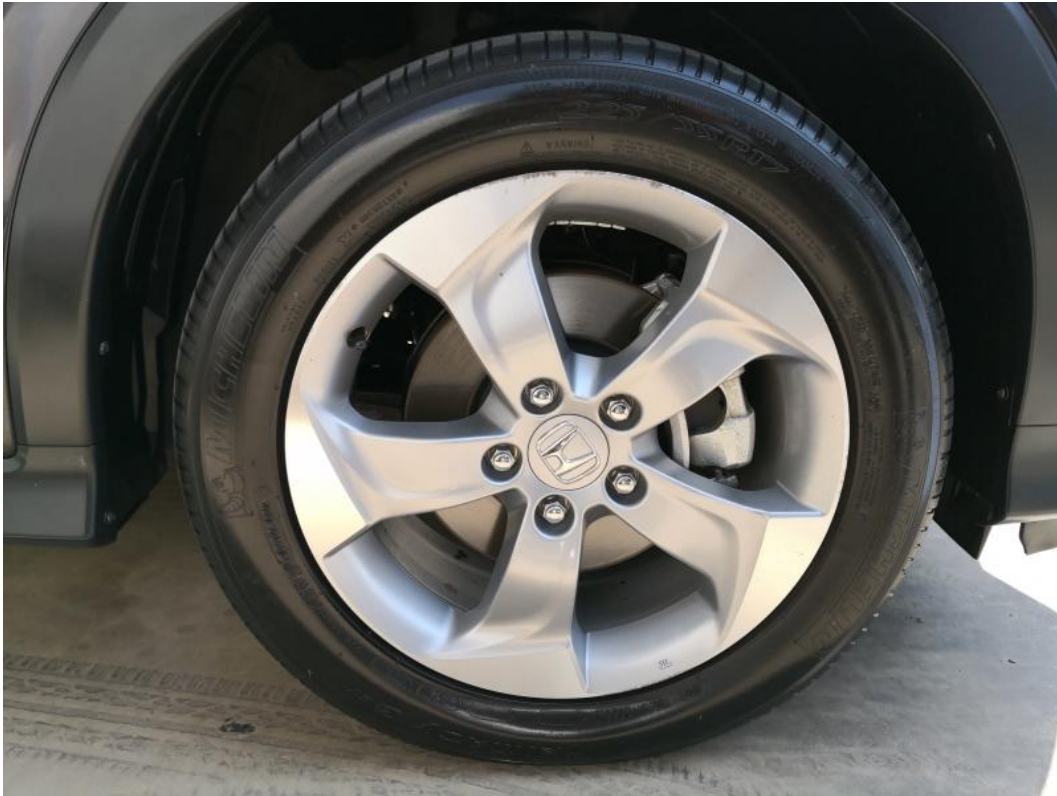
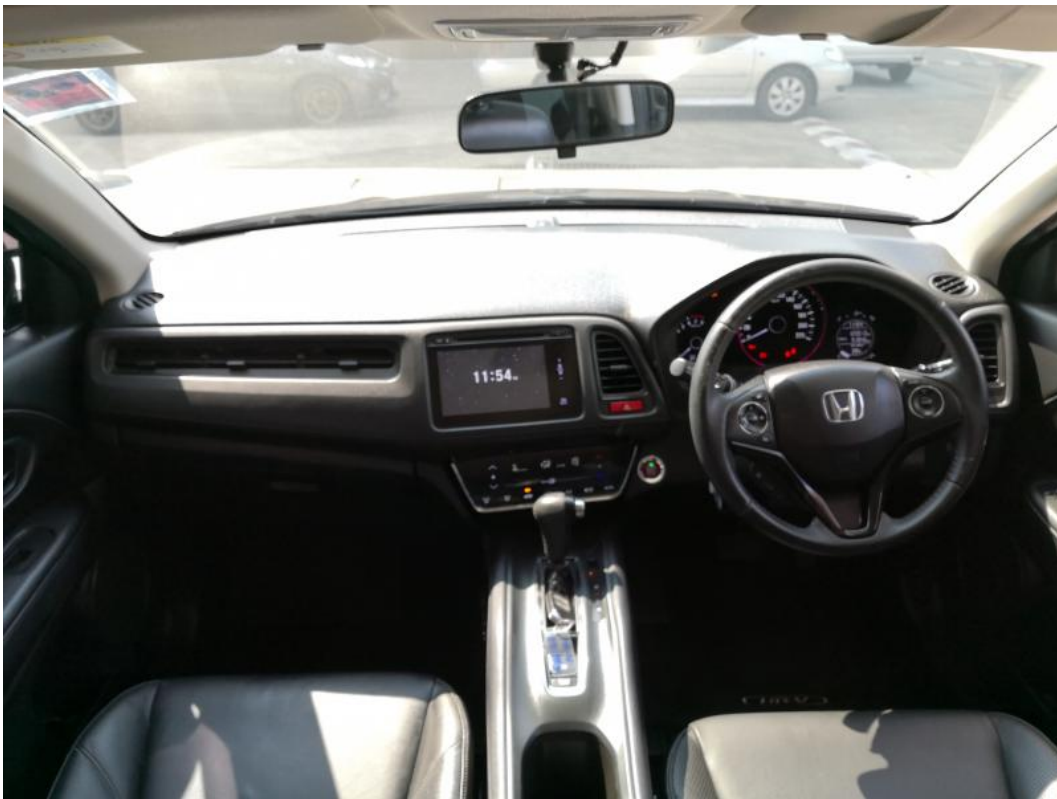
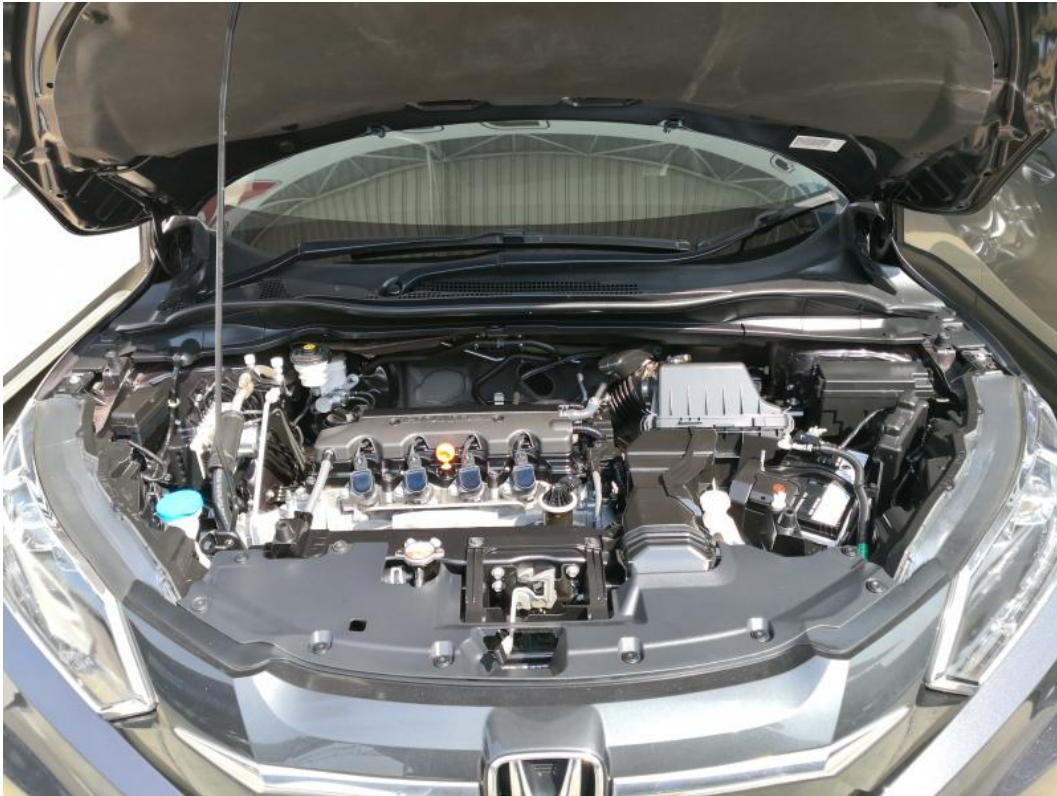
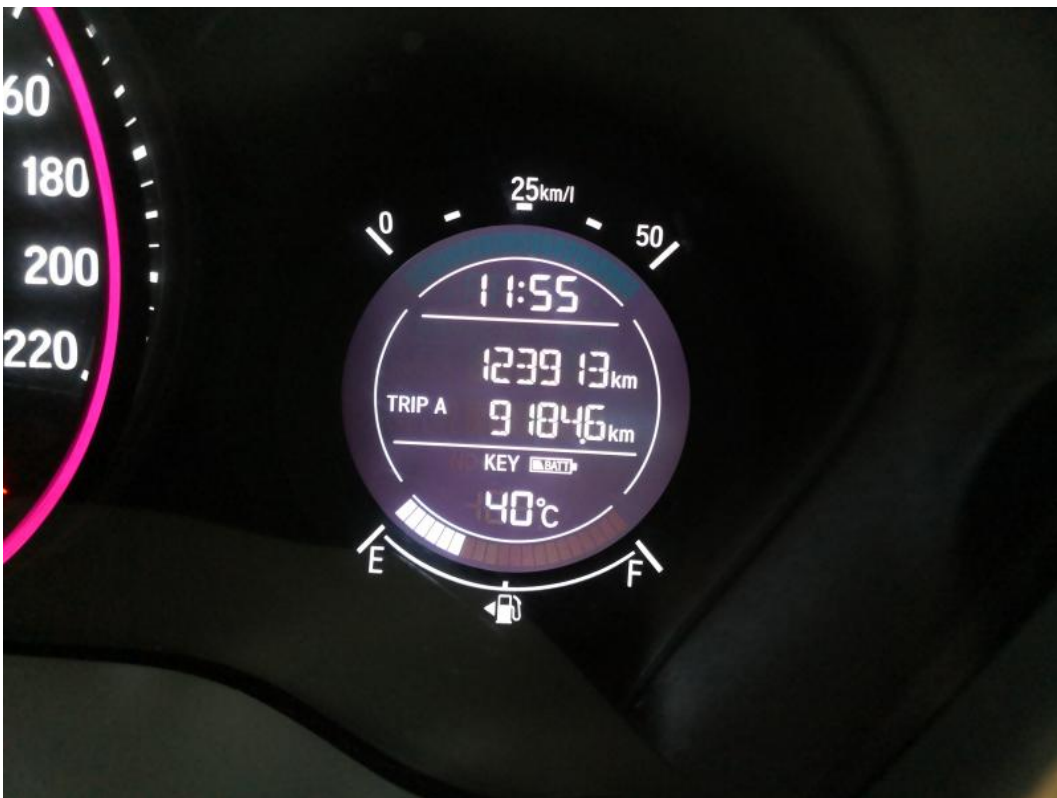
[บันทึก]
กระจกข้างซ้าย ไข่มุขรอยขีดข่วน บางส่วน

[หน้าต่าง]
กระจกหน้ารถ หินกระเด็น บางส่วน

[ภายใน]
ห้องของ สกปรก.รอยขีดข่วน บางส่วน
การจับที่ รอยย่น.รอยขีดข่วน มี
ตกแตงอื่นๆ รอยขีดข่วน บางส่วน
Headliner รอยย่น M
ตกแตงอื่นๆ รอยย่น SS

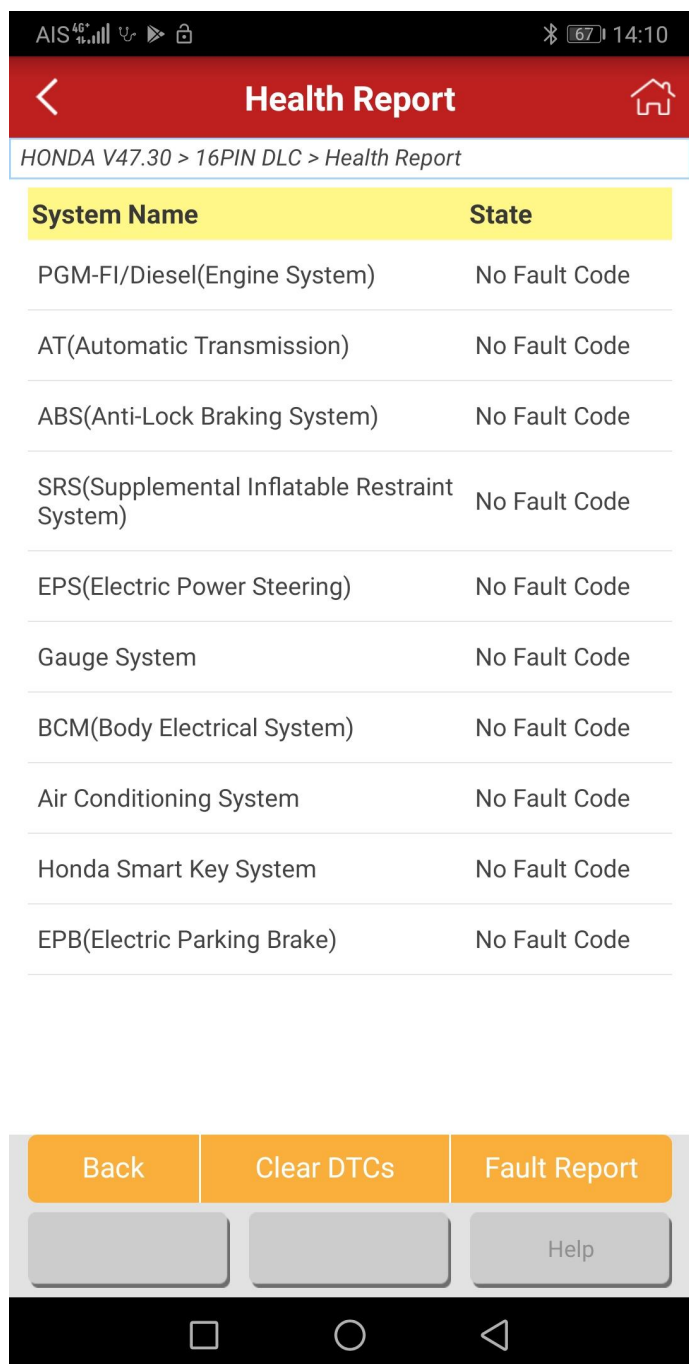
A screenshot of a mobile application interface. At the top, there's a status bar with "AIS", signal strength, Wi-Fi, and battery icons, and the time "14:10". Below that is a red header with a back arrow, the text "Health Report", and a home icon. Underneath is a breadcrumb trail: "HONDA V47.30 > 16PIN DLC > Health Report". The main content is a table with two columns: "System Name" and "State". All states are "No Fault Code". At the bottom, there are three orange buttons: "Back", "Clear DTCs", and "Fault Report". Below these are three grey buttons, the rightmost one labeled "Help". The very bottom shows the Android navigation bar with back, home, and recent apps icons.

System Name	State
PGM-FI/Diesel(Engine System)	No Fault Code
AT(Automatic Transmission)	No Fault Code
ABS(Anti-Lock Braking System)	No Fault Code
SRS(Supplemental Inflatable Restraint System)	No Fault Code
EPS(Electric Power Steering)	No Fault Code
Gauge System	No Fault Code
BCM(Body Electrical System)	No Fault Code
Air Conditioning System	No Fault Code
Honda Smart Key System	No Fault Code
EPB(Electric Parking Brake)	No Fault Code
