U-Car Grading Report

U-car Grading Report

รุ่น	CHEVROLET COLORADO 2.5 LT Z71		
สี	Wine red	หมายเลขทะเบียน (Plate number)	บล8662
รุ่นปี	2017	เลขไมล์	8,599กม.
แบบ	เลขตัวถัง	MMM142EM0JH606694

วันที่ตรวจสอบ 2019/12/6

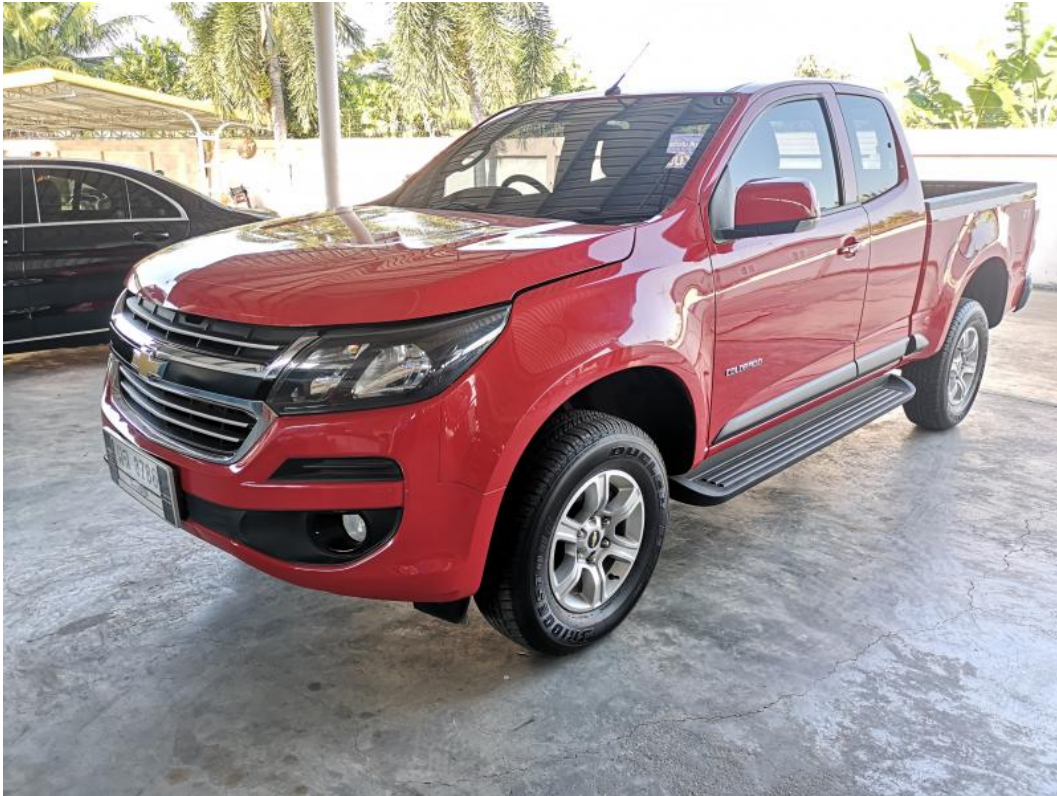
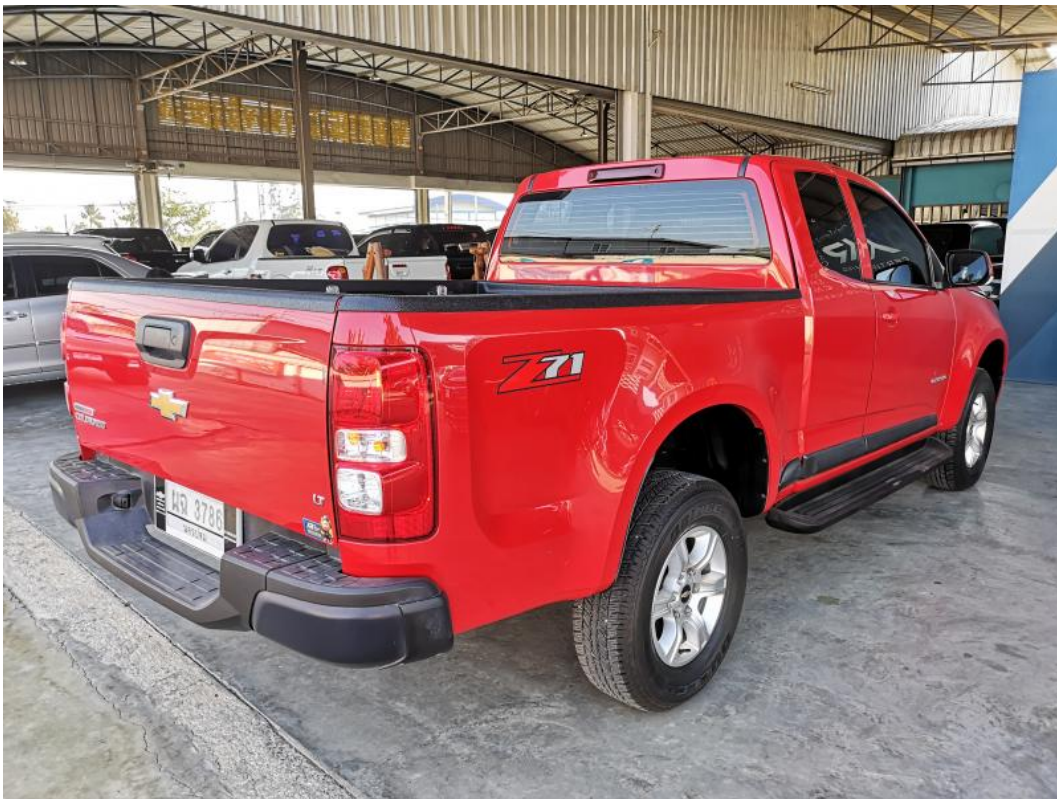
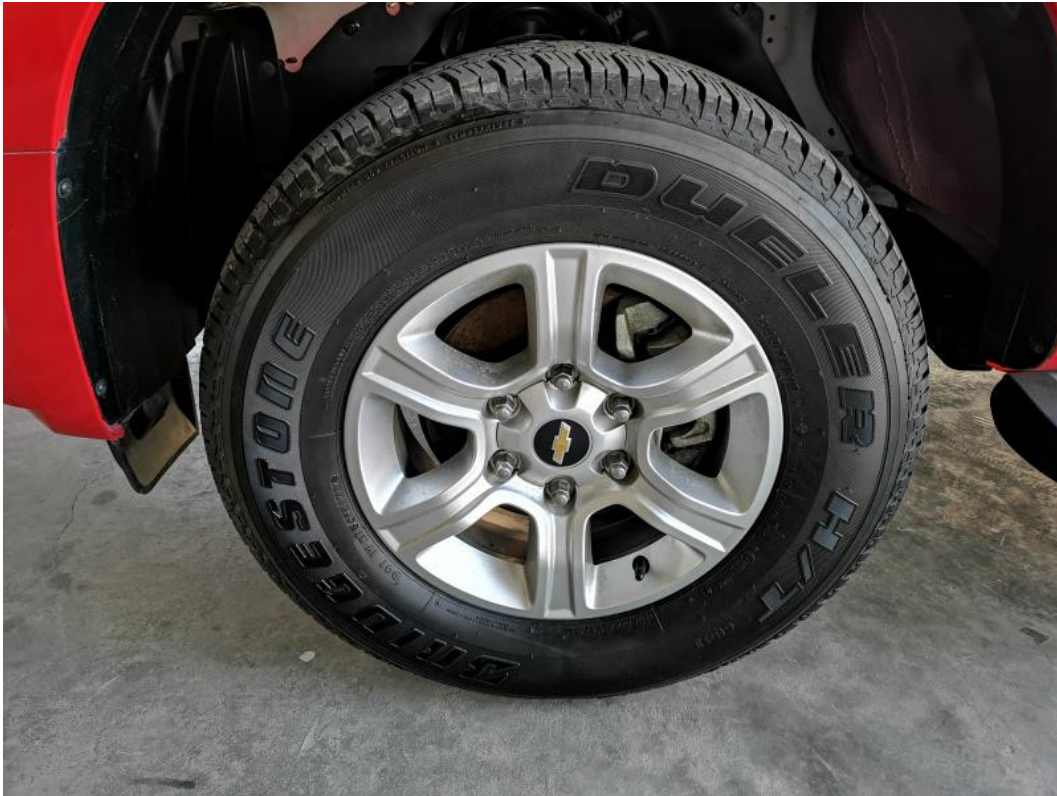
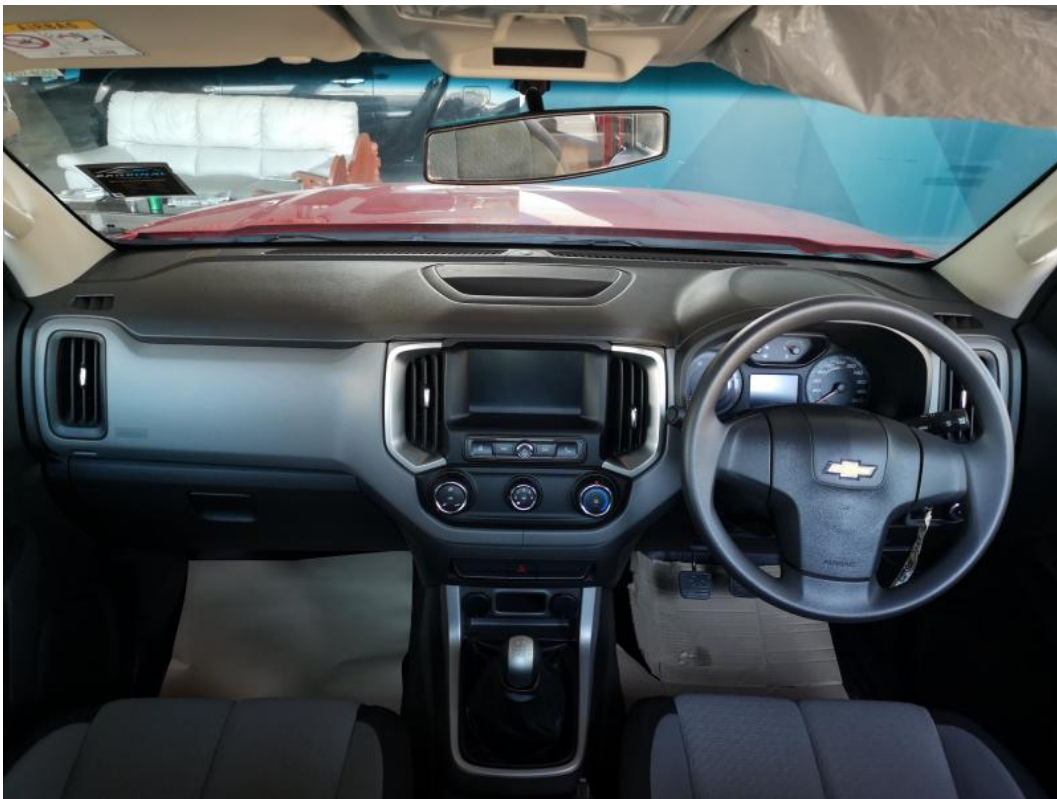
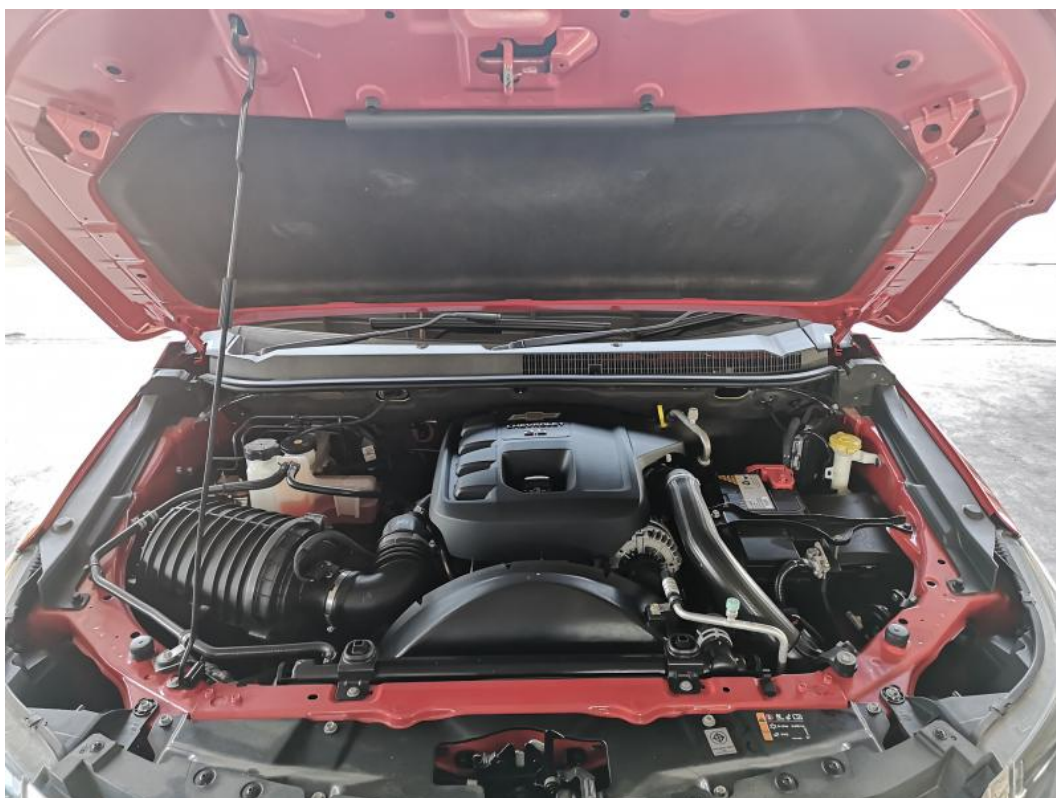
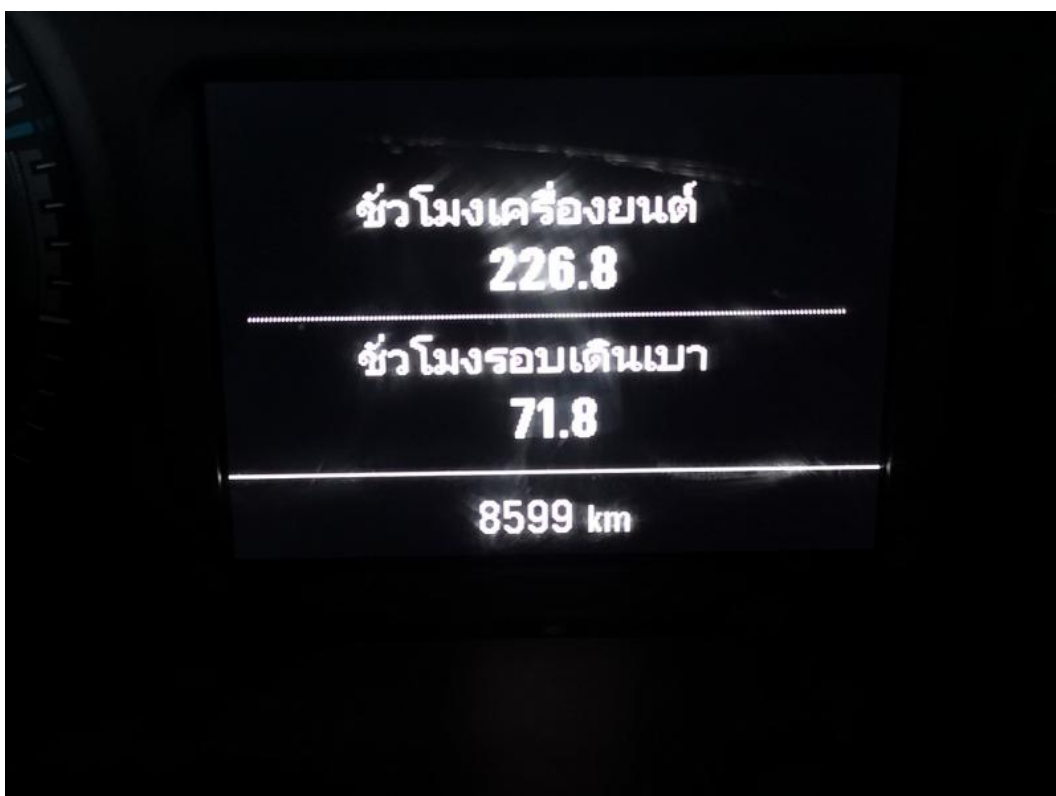
[หน้าต่าง]
กระจกหน้ารถ หินกระเด็น บางส่วน

[ภายใน]
การขับซี รอยย่น, รอยขีดข่วน มี
ตกแตกอื่นๆ รอยขีดข่วน บางส่วน

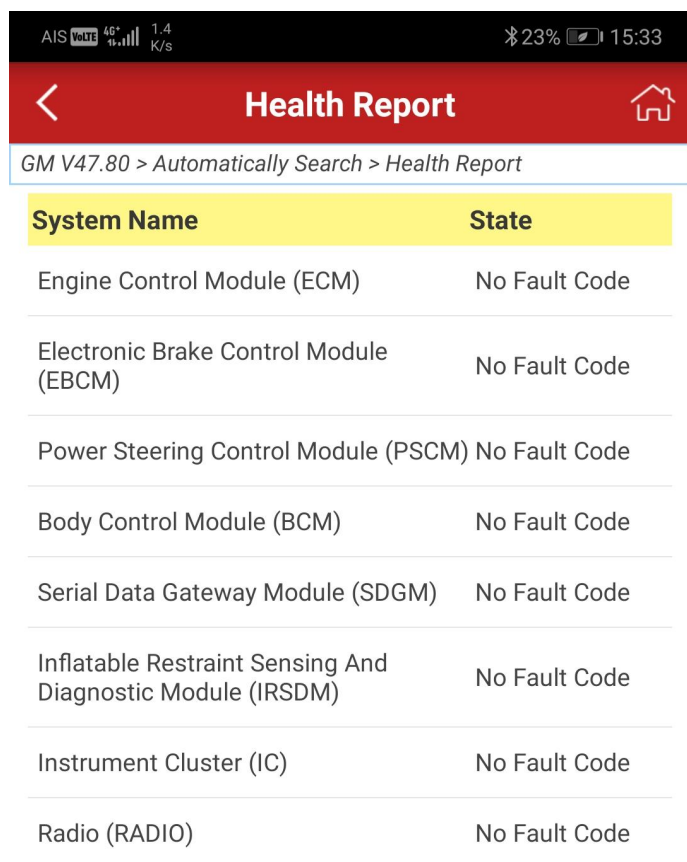
การวินิจฉัย CP 1

< **Health Report** >

GM V47.80 > Automatically Search > Health Report

System Name	State
Engine Control Module (ECM)	No Fault Code
Electronic Brake Control Module (EBCM)	No Fault Code
Power Steering Control Module (PSCM)	No Fault Code
Body Control Module (BCM)	No Fault Code
Serial Data Gateway Module (SDGM)	No Fault Code
Inflatable Restraint Sensing And Diagnostic Module (IRSDM)	No Fault Code
Instrument Cluster (IC)	No Fault Code
Radio (RADIO)	No Fault Code
