U-Car Grading Report

U-car Grading Report

รุ่น	HONDA CIVIC 1.5 TURBO		
สี	White	หมายเลขทะเบียน (Plate number)	5กต3110
รุ่นปี	2016	เลขไมล์	112,875กม.
แบบ	เลขตัวถัง	MRHFC1640GT100288

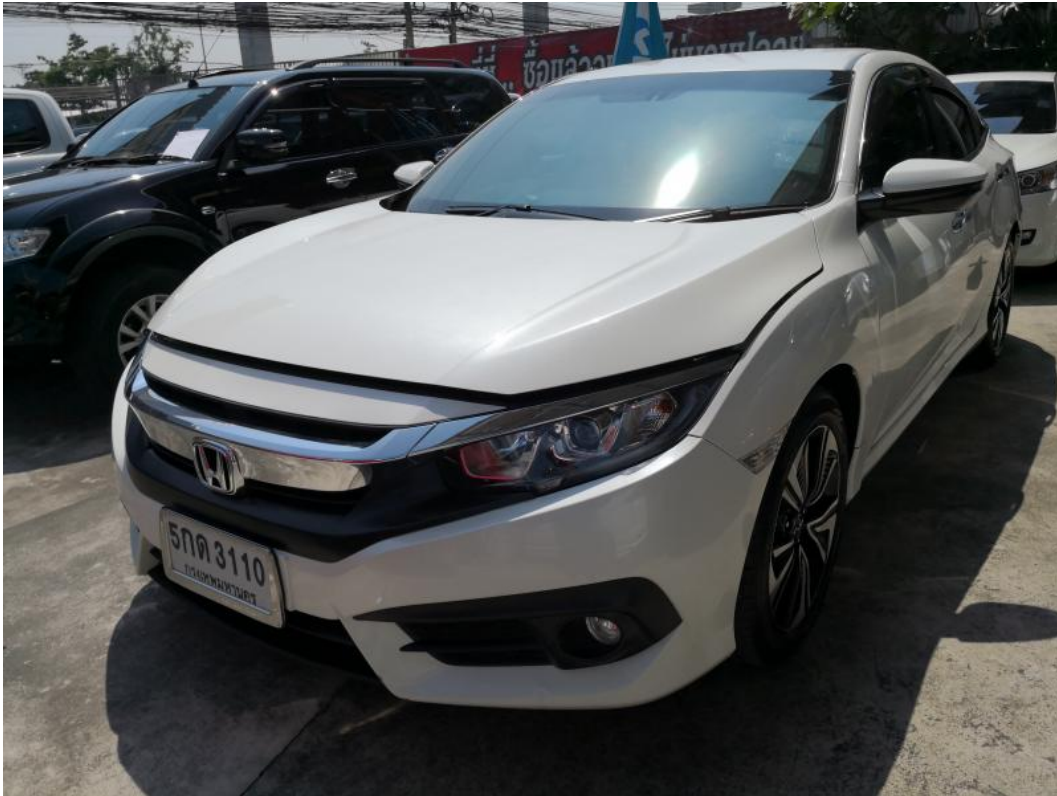
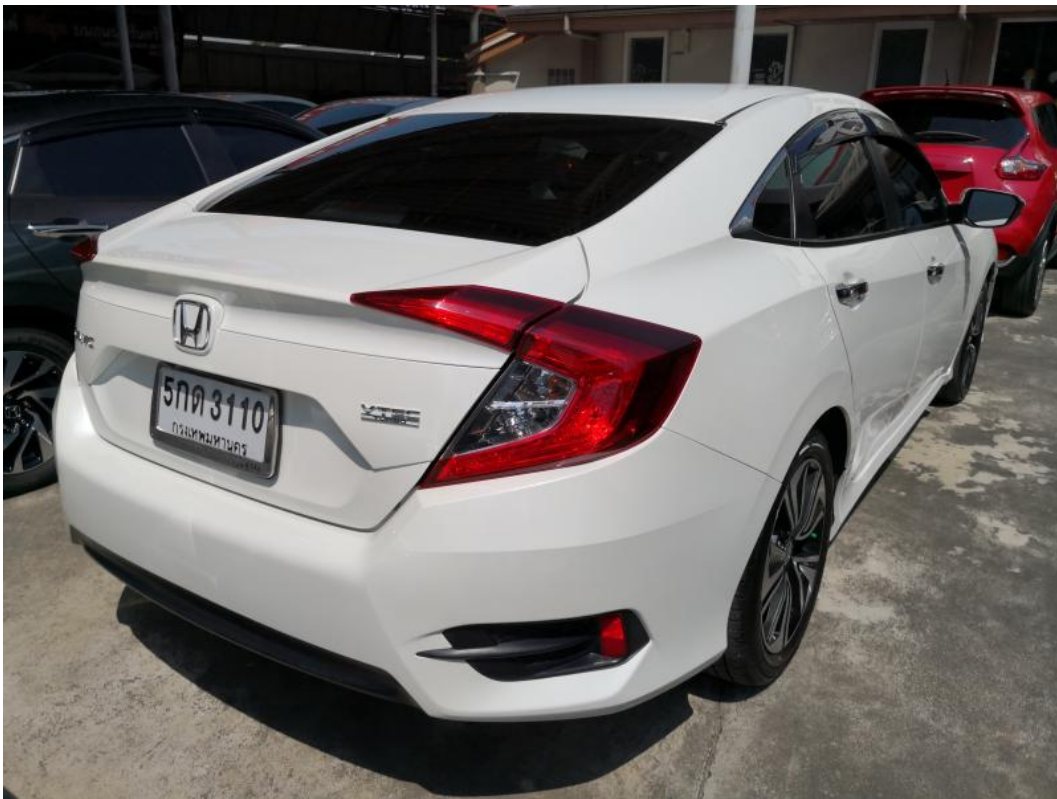
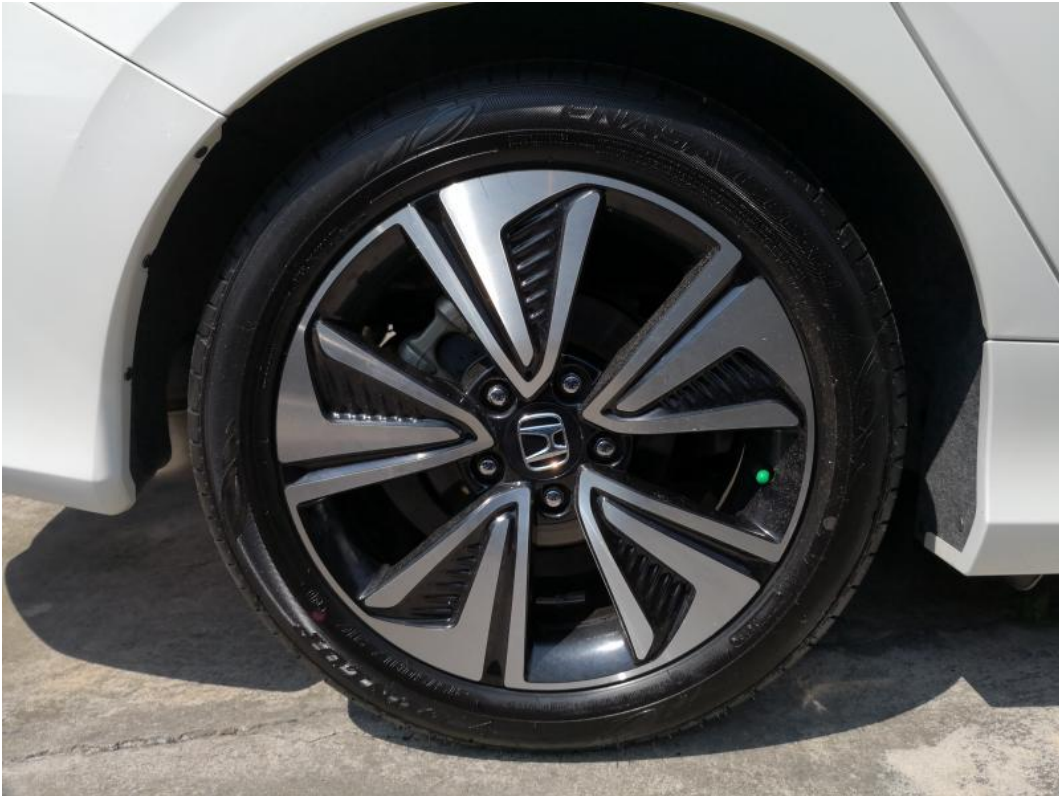
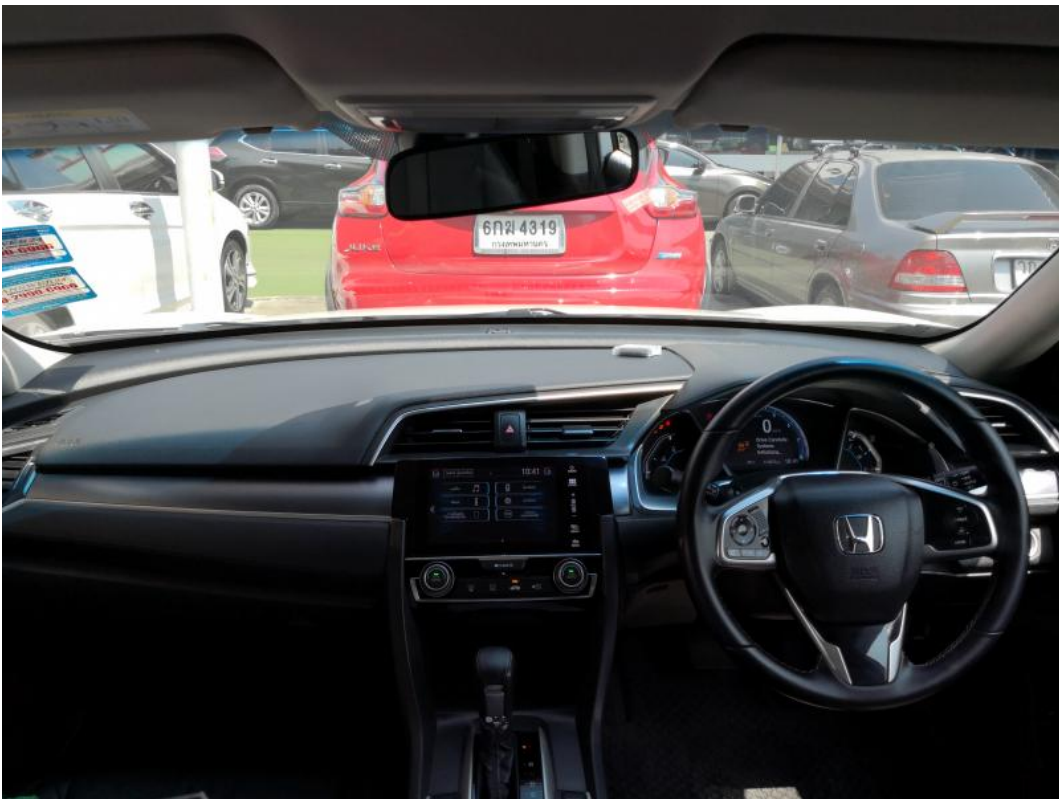
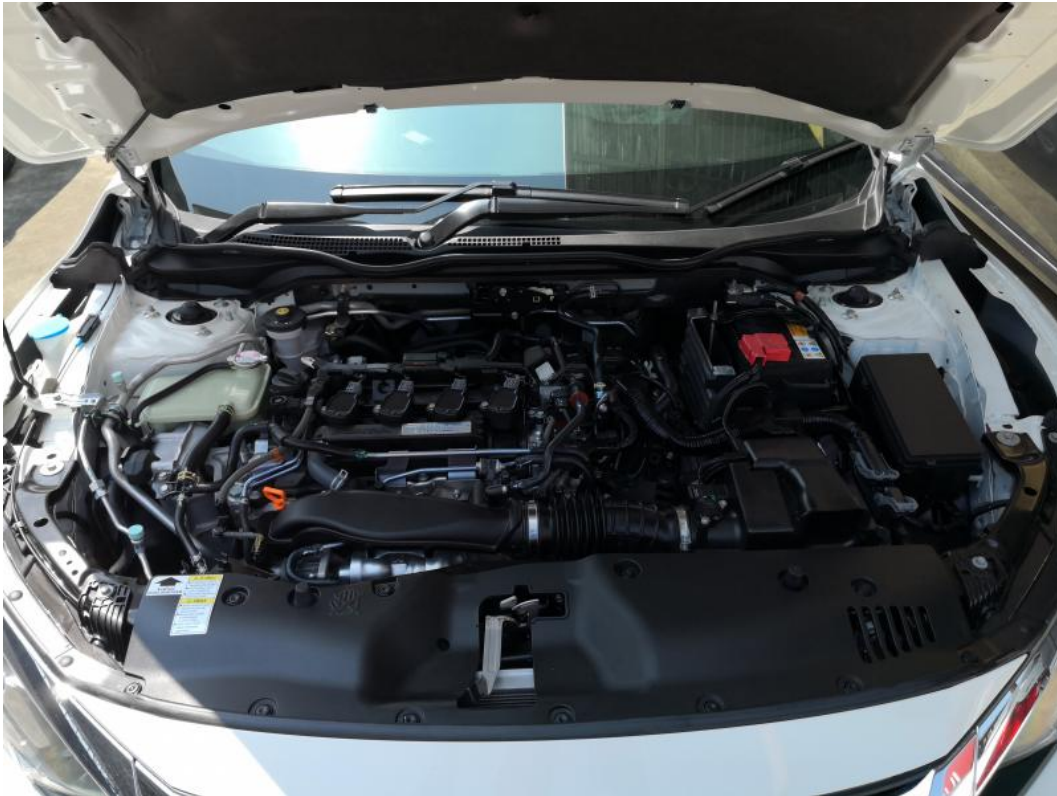
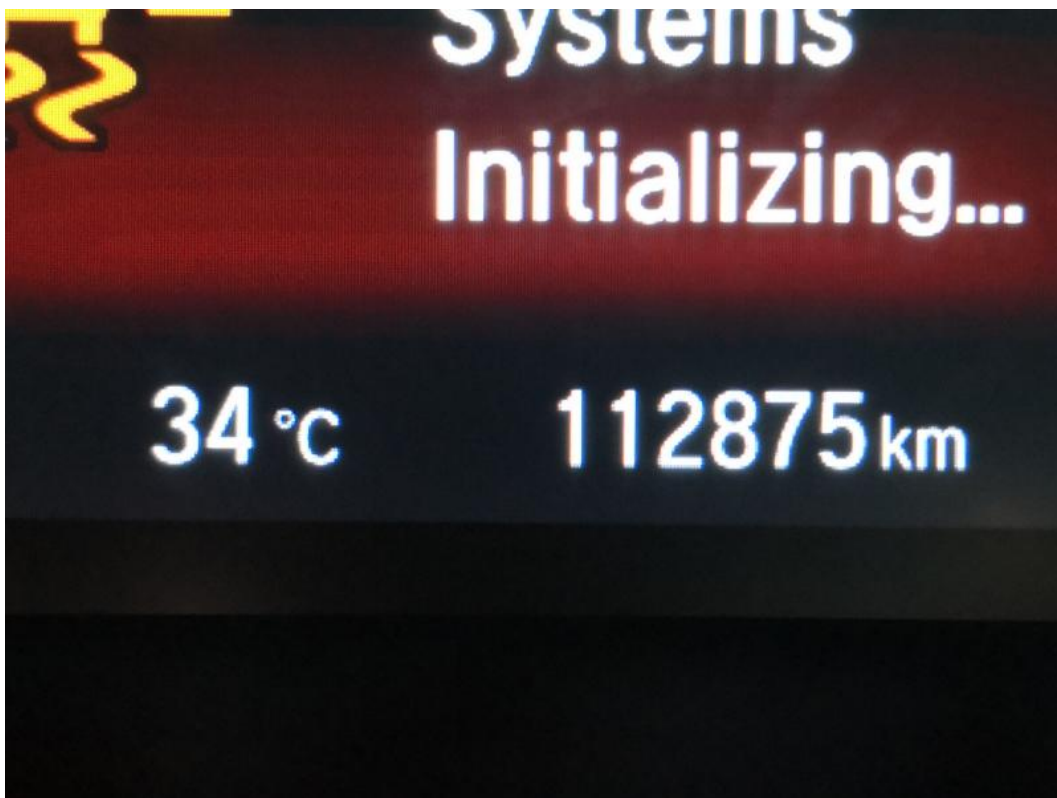
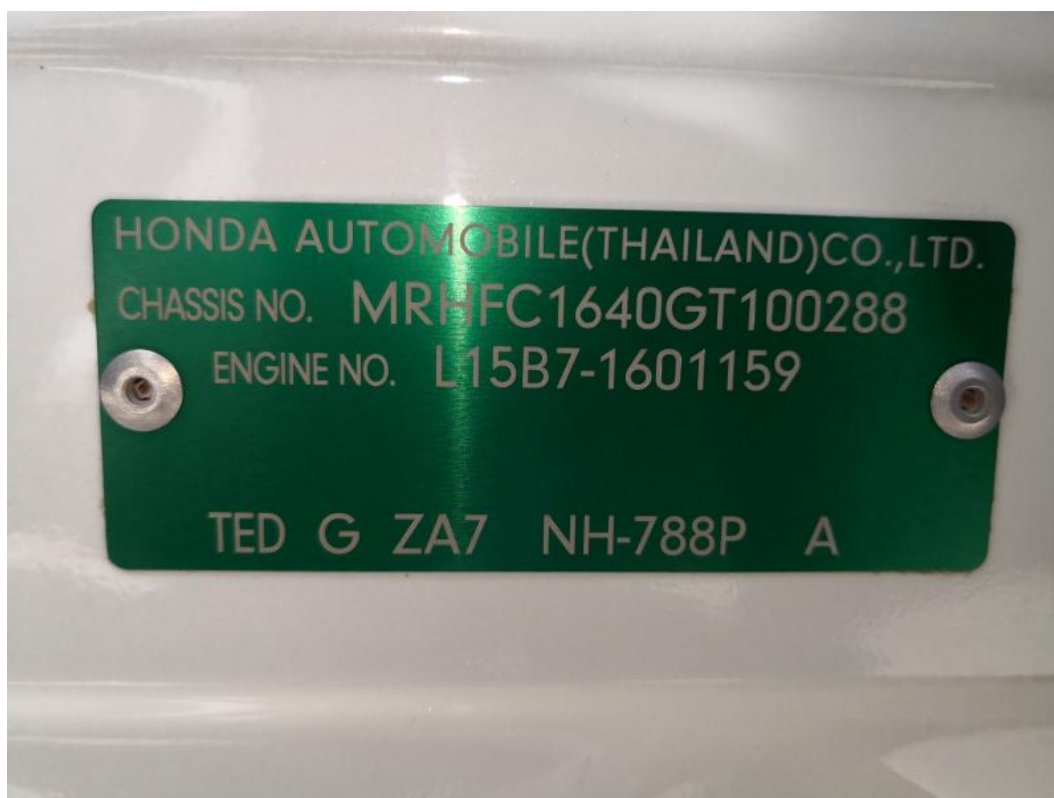
<p>Front left fender ★★★★★</p> <p>Front left tire, alloy wheel, wheel cover ร่องยางระดับ 7 ★★★★★</p> <p>Front left door ★★★★★</p> <p>Left side step / side spoiler ★★★★★</p> <p>Rear left door ★★★★★</p> <p>Left back tire, alloy wheel, wheel cover ร่องยางระดับ 7 ★★★★★</p> <p>Left back fender ★★★★★</p> <p>Roof ★★★★★</p> <p>Dashboard ★★★★★</p> <p>Front left seat ★★★★★</p> <p>Front and back left door trim ★★★★★</p> <p>Rear seat ★★★★★</p>	<p>Bonnet / hood ★★★★★</p> <p>Front bumper ★★★★★</p> <p>Front right fender ★★★★★</p> <p>Front right tire, alloy wheel, wheel cover ร่องยางระดับ 7 ★★★★★</p> <p>Front right door ★★★★★</p> <p>Right side step / side spoiler ★★★★★</p> <p>Rear right door ★★★★★</p> <p>Right front tire, alloy wheel, wheel cover ร่องยางระดับ 7 ★★★★★</p> <p>Right back fender ★★★★★</p> <p>Trunk lid / boot lid ★★★★★</p> <p>Back rear spoiler & under spoiler ★★★★★</p> <p>Back rear bumper ★★★★★</p>	<p>Steering wheel ★★★★★</p> <p>Front right seat ★★★★★</p> <p>Front and back right door trim ★★★★★</p> <p>Console ★★★★★</p> <p>Luggage room ★★★★★</p>	<p>[บันทึก] Door handle 脱落 มี</p> <p>[หน้าต่าง] กระจกหน้ารถ หินกระเด็น บางส่วน</p> <p>[ภายใน] การขับที่ รอยย่น, รอยขีดข่วน มี พื้นพรม คราบ SS</p>

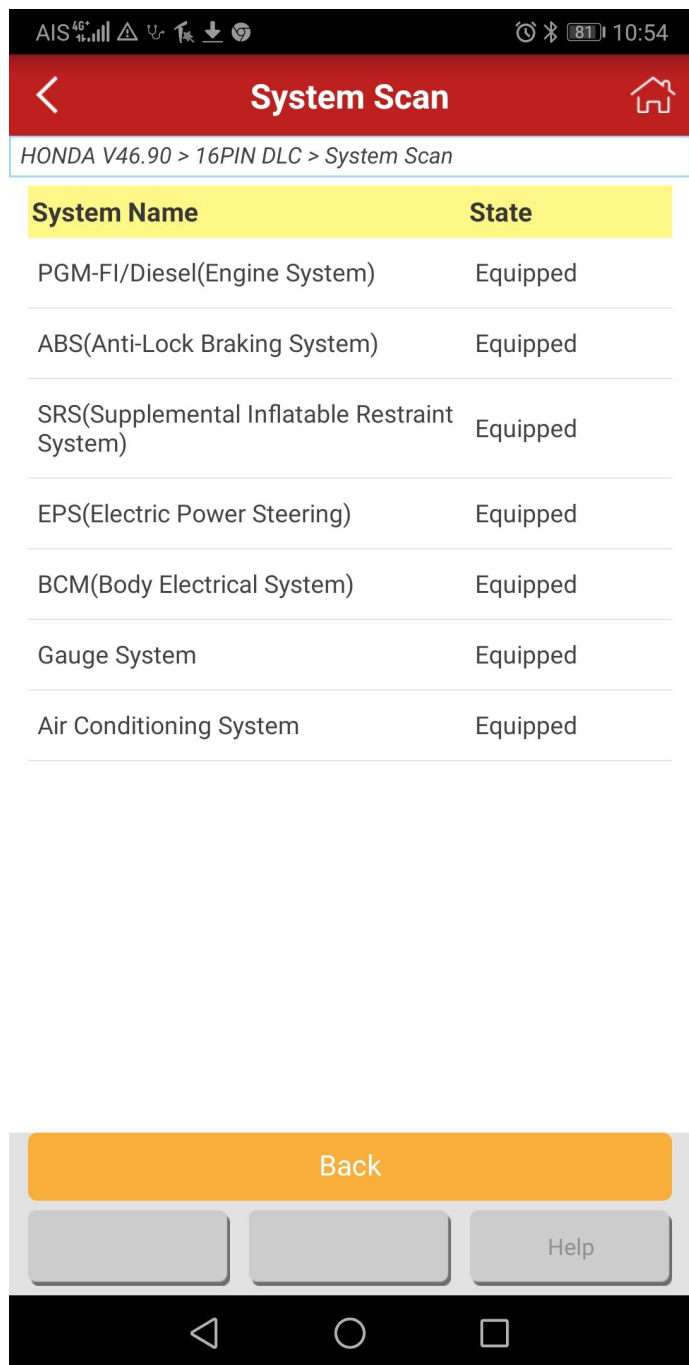
HONDA V46.90 > 16PIN DLC > System Scan

System Name	State
PGM-FI/Diesel(Engine System)	Equipped
ABS(Anti-Lock Braking System)	Equipped
SRS(Supplemental Inflatable Restraint System)	Equipped
EPS(Electric Power Steering)	Equipped
BCM(Body Electrical System)	Equipped
Gauge System	Equipped
Air Conditioning System	Equipped
