U-Car Grading Report

U-car Grading Report

รุ่น	PORSCHE CAYENNE TURBO 4.8 V8		
สี	Black	หมายเลขทะเบียน (Plate number)	8กค6705
รุ่นปี	2011	เลขไมล์	72,447กม.
แบบ	เลขตัวถัง	WP1ZZZ92ZBLA87861

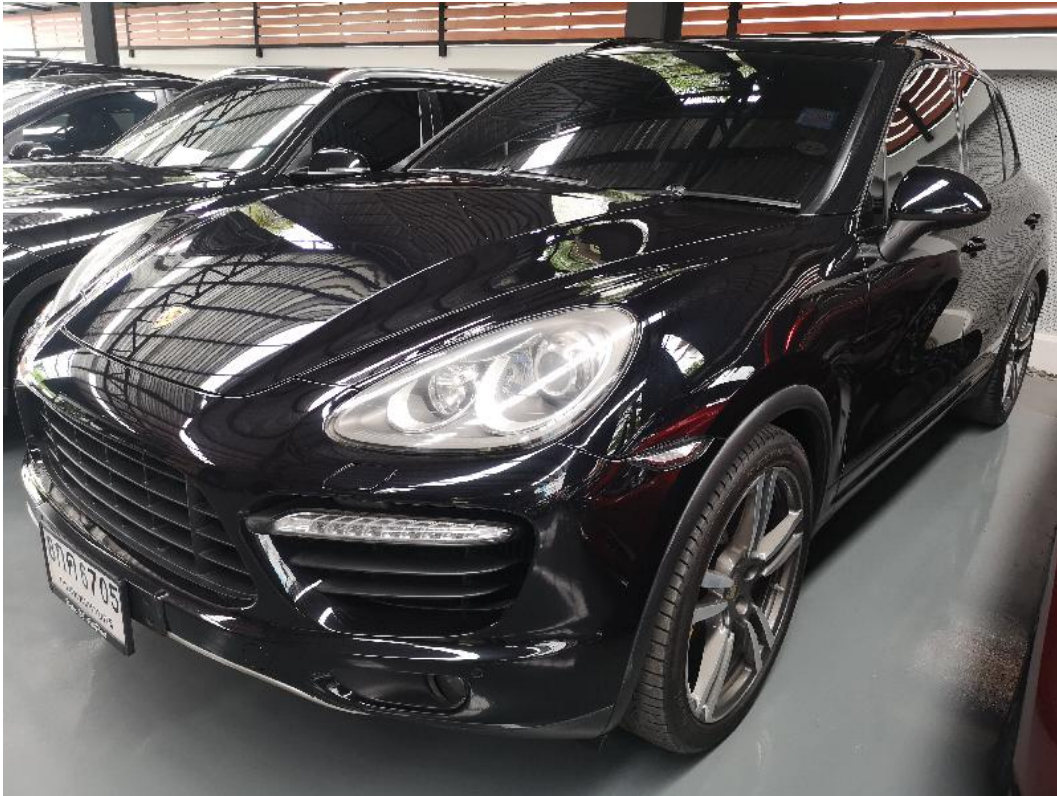
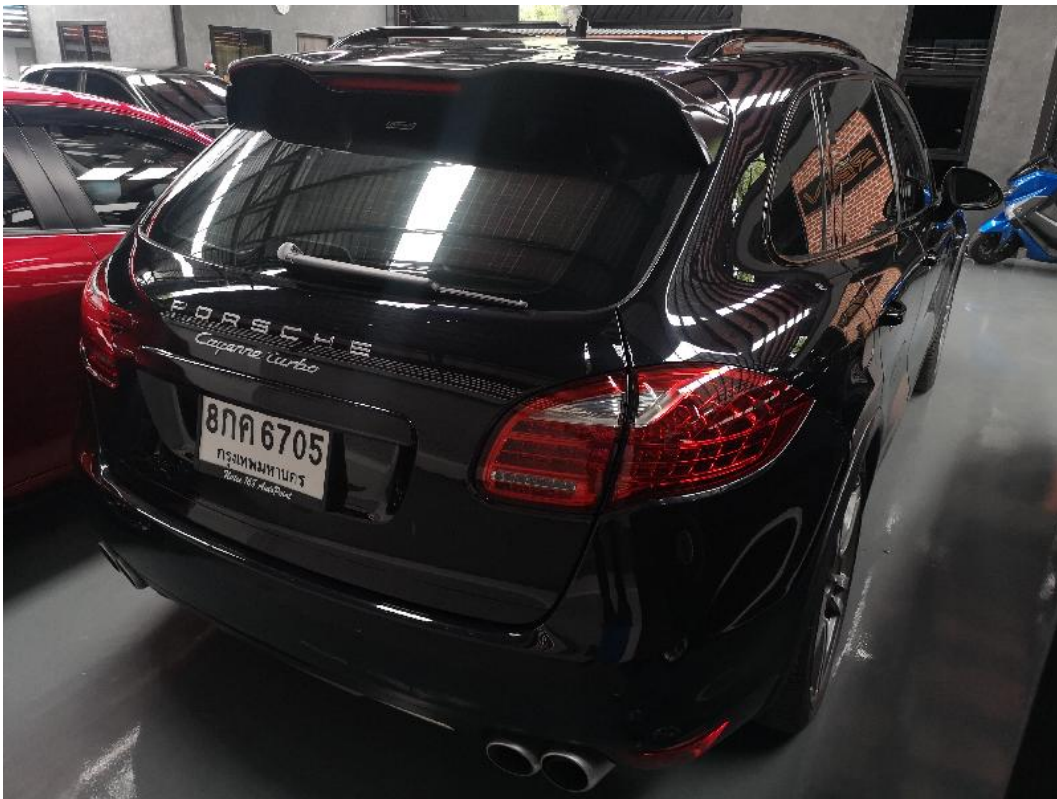
การวินิจฉัย CP 1

Health Report

PORSCHE V22.30 > Automatically...nne(As of 2011) > Health Report

System Name	State
Front-end electronics	Fault 1
Rear-end electronics	OK
Left headlight	OK
Right headlight	OK
Driver-side seat memory	OK
Passenger-side seat memory	Fault 1
Driver's door	OK
Passenger's door	OK
Rear left door	OK
Rear right door	OK
All-wheel drive	OK
Rear differential lock	OK
Rear lid	OK

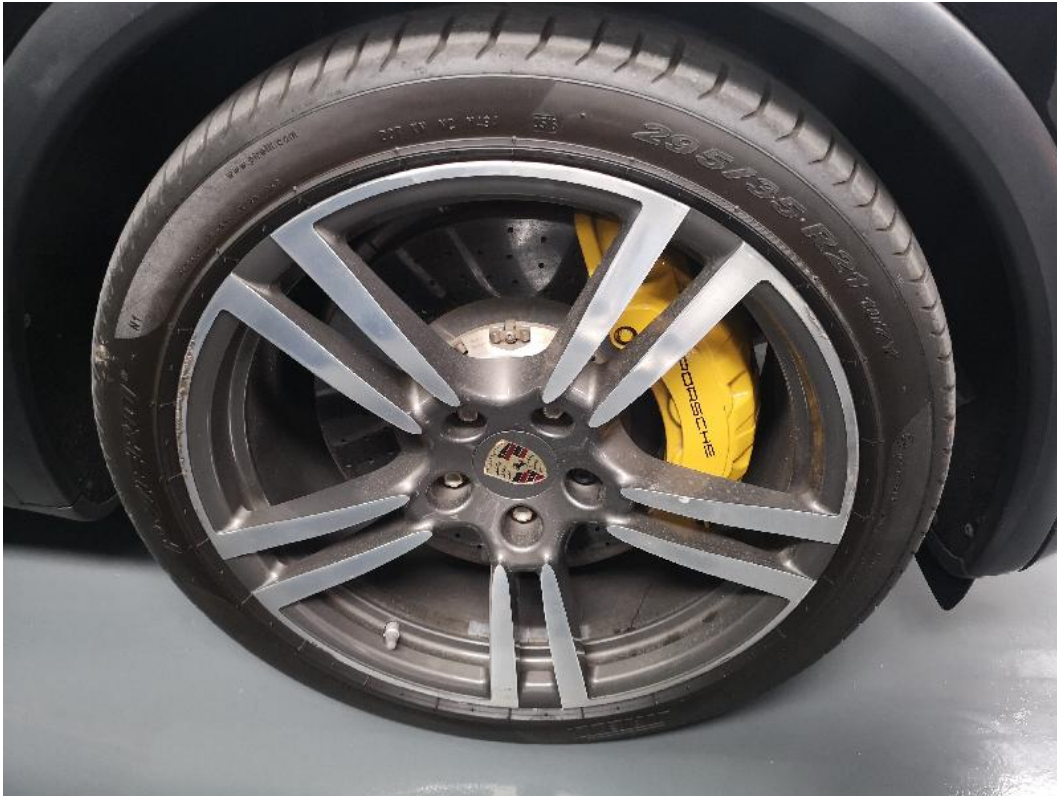
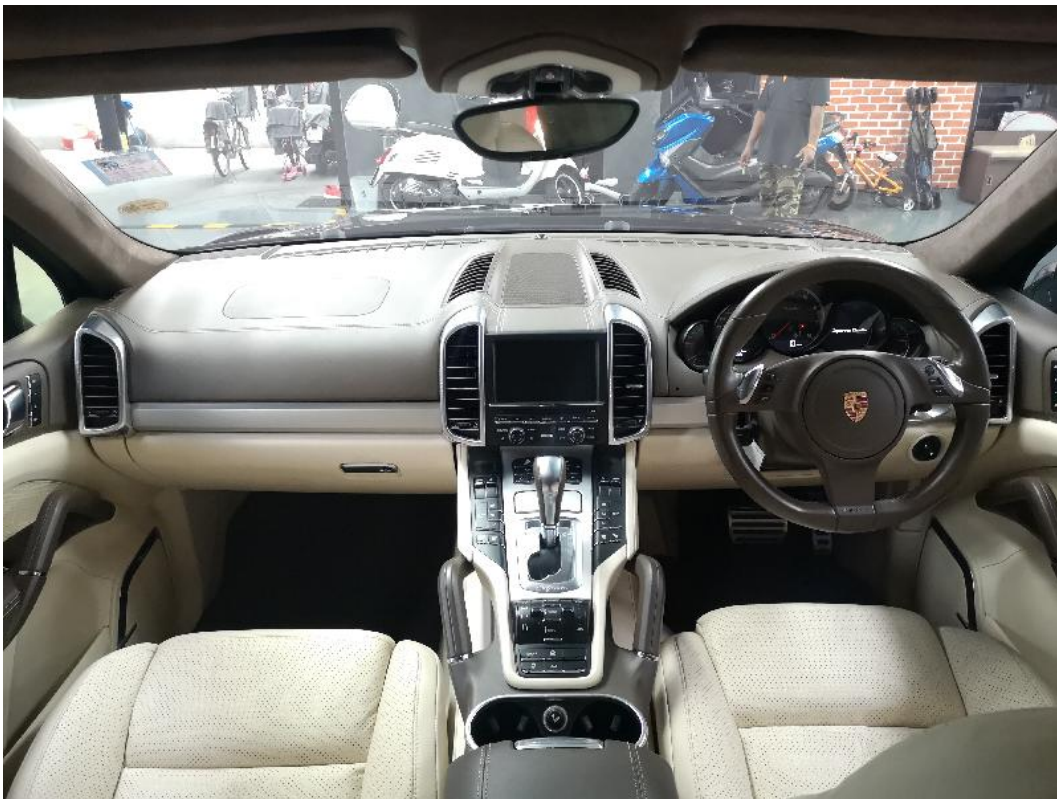
การวินิจฉัย CP 2

Health Report

PORSCHE V22.30 > Automatically...nne(As of 2011) > Health Report

System Name	State
PDCC/ORS (Offroad anti-roll bar)	OK
PSM (Porsche Stability Management)	OK
Front-end electronics	Fault 1
Rear-end electronics	OK
Left headlight	OK
Right headlight	OK
Driver-side seat memory	OK
Passenger-side seat memory	Fault 1
Driver's door	OK
Passenger's door	OK
Rear left door	OK
Rear right door	OK
All-wheel drive	OK
