# U-Car Grading Report

# U-car Grading Report

รุ่น	LAND ROVER DISCOVERY SPORT 2.2L SD4 HSE LUXURY		
สี	White		
รุ่นปี	2016	เลขไมล์	14,707กม.
แบบ	เลขตัวถัง	SALCA2AD5GH559958

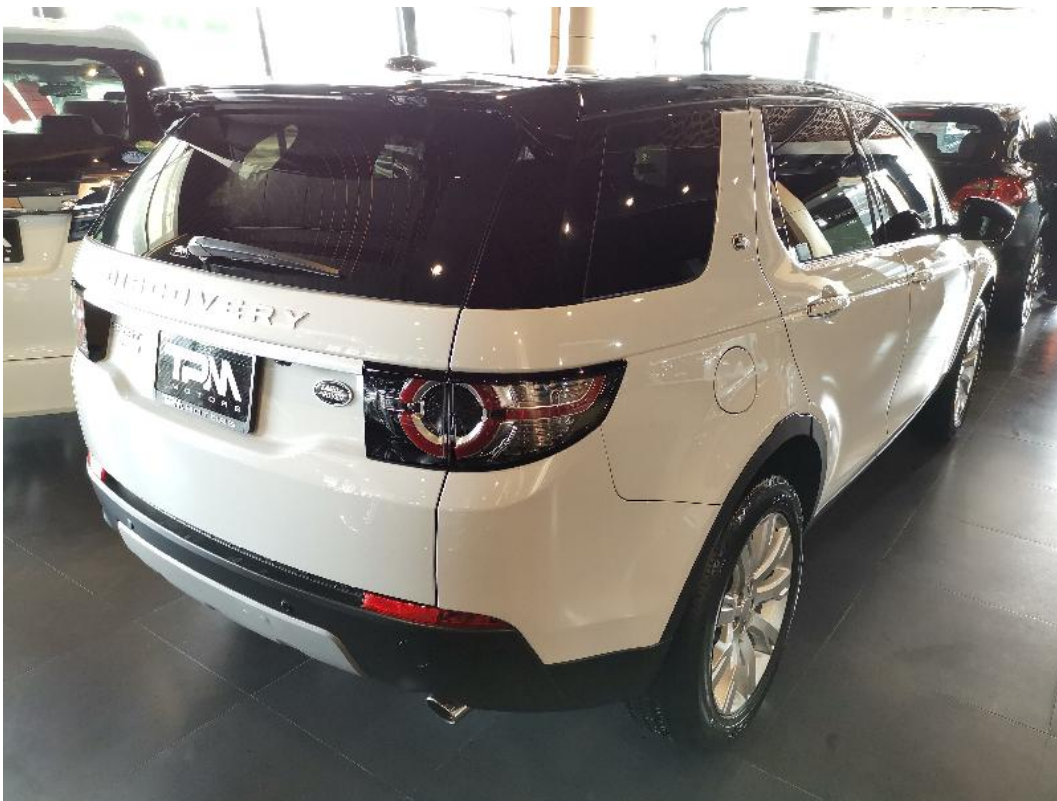
การวินิจฉัย CP 2

**Health Report**

LANDROVER V33.46 > Automatically Search > Health Report

System Name	State
ECM (Engine Control Module)	Ok
TCM (Transmission control module)	Ok
ABS (Anti-lock Braking System)	Ok
SRS (Supplemental Inflatable Restraint System)	Ok
IPC (Instrument cluster control module)	Ok
BCM (Body control module)	Ok
SASM (Steering angle sensor module)	Ok
GSM (Gear shift module)	Ok
AWDCM (All wheel drive control module)	Ok
GWM (Gateway module)	Ok
HCM (Headlamp Control Module)	Ok
VIM (Vehicle immobilizer control module)	Ok
ATCM (All terrain control module)	Ok
IPMA (Image processing control module A)	Ok
PAM (Parking assist control module)	Ok
