U-Car Grading Report

U-car Grading Report

รุ่น	CHEVROLET COLORADO 2.5 CAB		
สี	Black	หมายเลขทะเบียน (Plate number)	2ฒฆ1707
รุ่นปี	2017	เลขไมล์	36,522กม.
แบบ	เลขตัวถัง	MMM142ELOJH607174

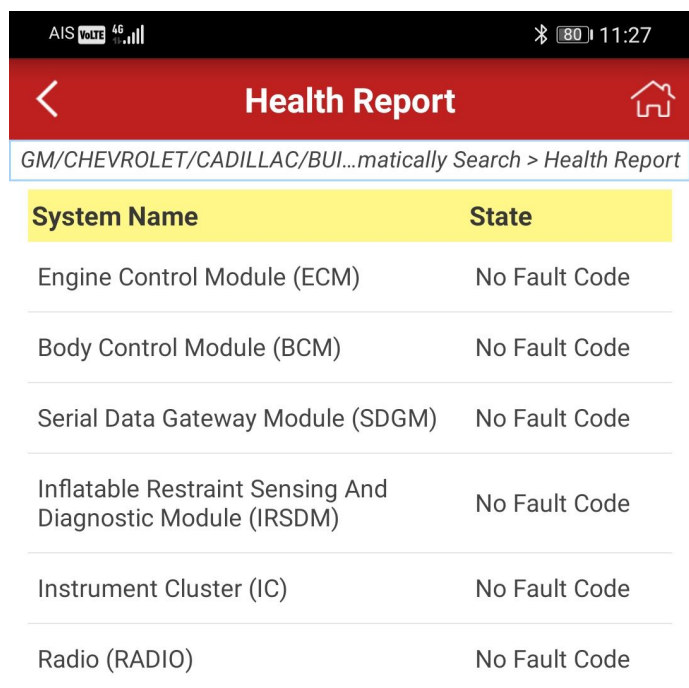
การวินิจฉัย CP 1

Health Report

System Name	State
Engine Control Module (ECM)	No Fault Code
Body Control Module (BCM)	No Fault Code
Serial Data Gateway Module (SDGM)	No Fault Code
Inflatable Restraint Sensing And Diagnostic Module (IRSDM)	No Fault Code
Instrument Cluster (IC)	No Fault Code
Radio (RADIO)	No Fault Code
