U-Car Grading Report

U-car Grading Report

รุ่น	NISSAN TEANA 2.5 XV		
สี	Silver	หมายเลขทะเบียน (Plate number)	3กธ8144
รุ่นปี	2014	เลขไมล์	146,301กม.
แบบ	เลขตัวถัง	MNTBCAL33Z0001805	
หมายเหตุ	ทำสีใหม่ด้วยสีเดิม

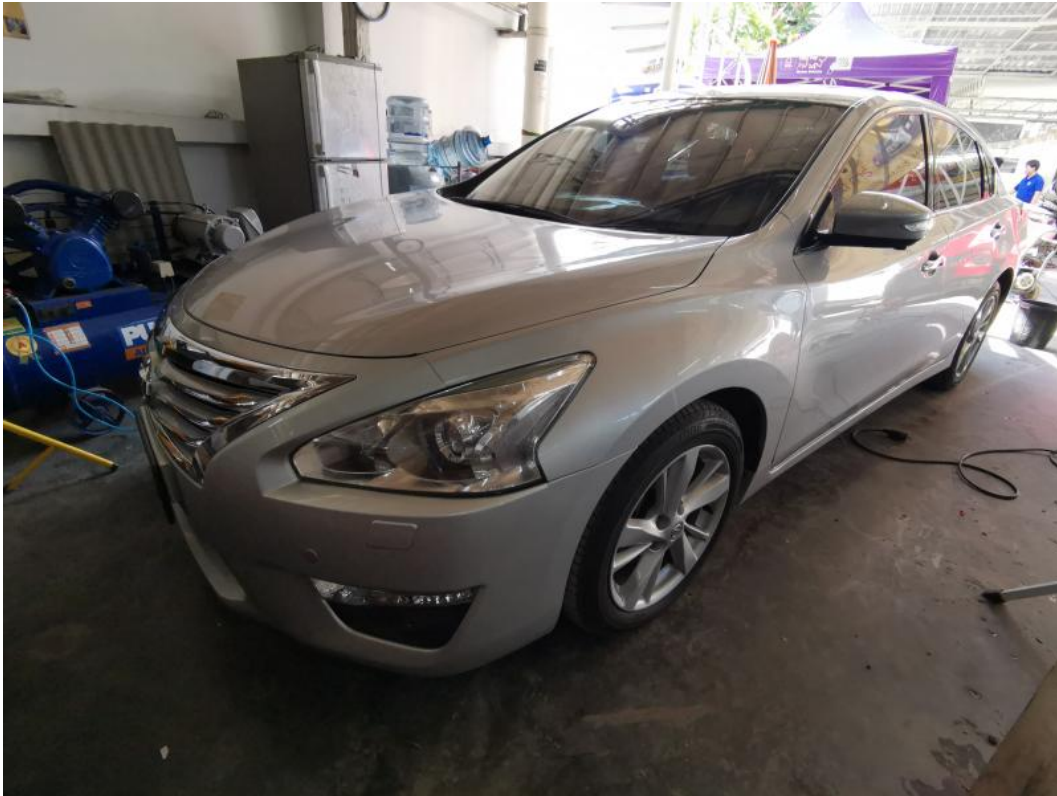
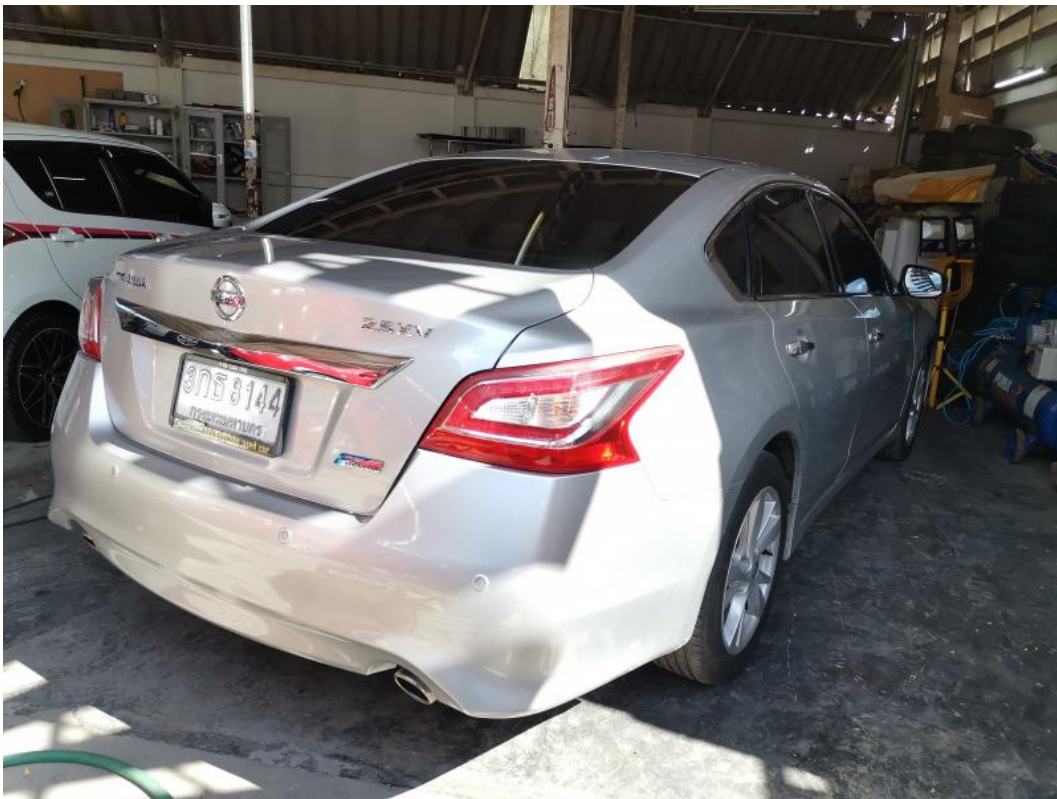
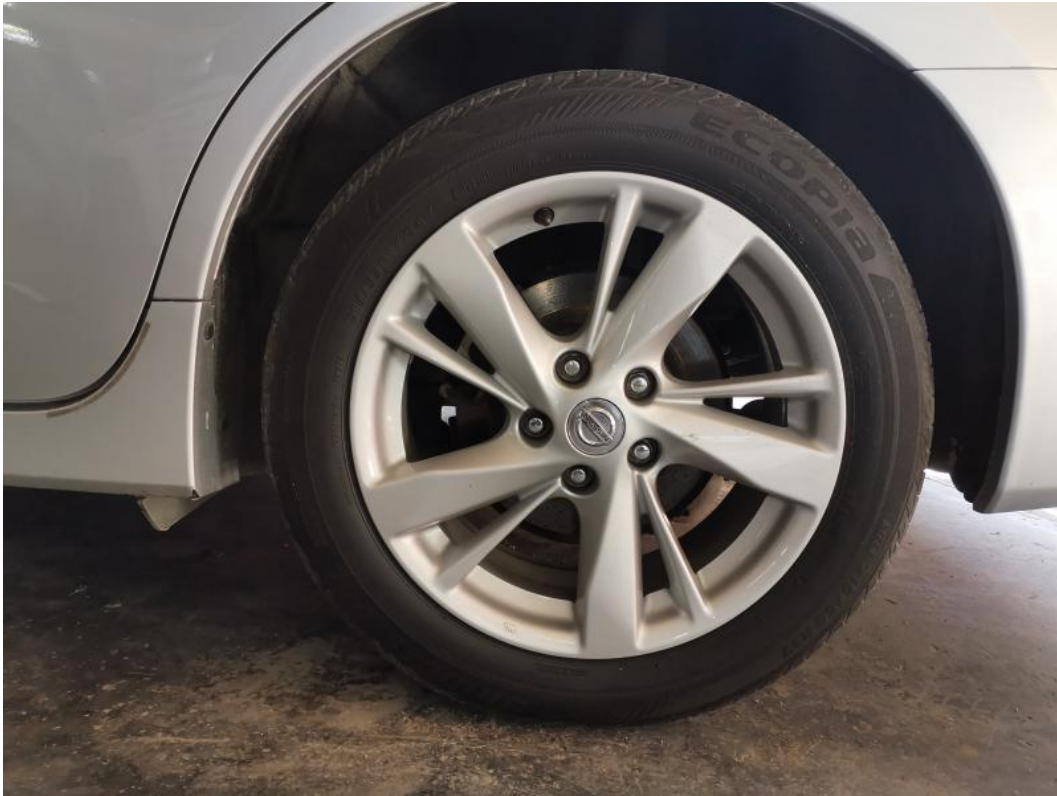
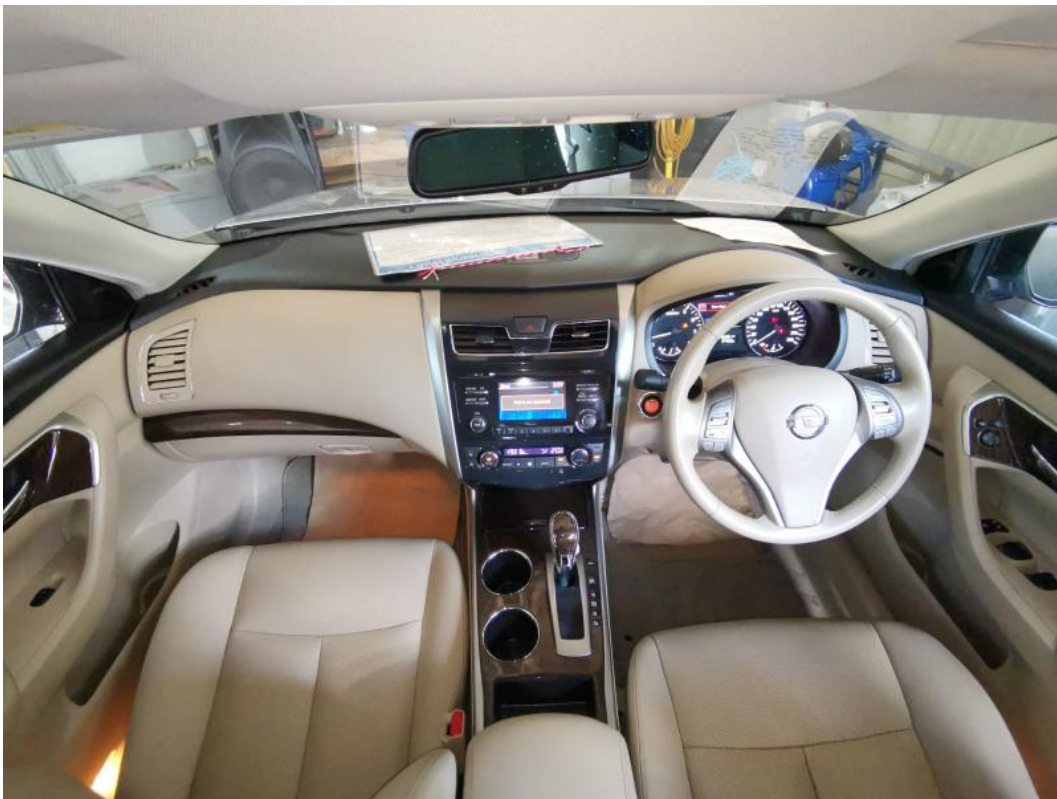
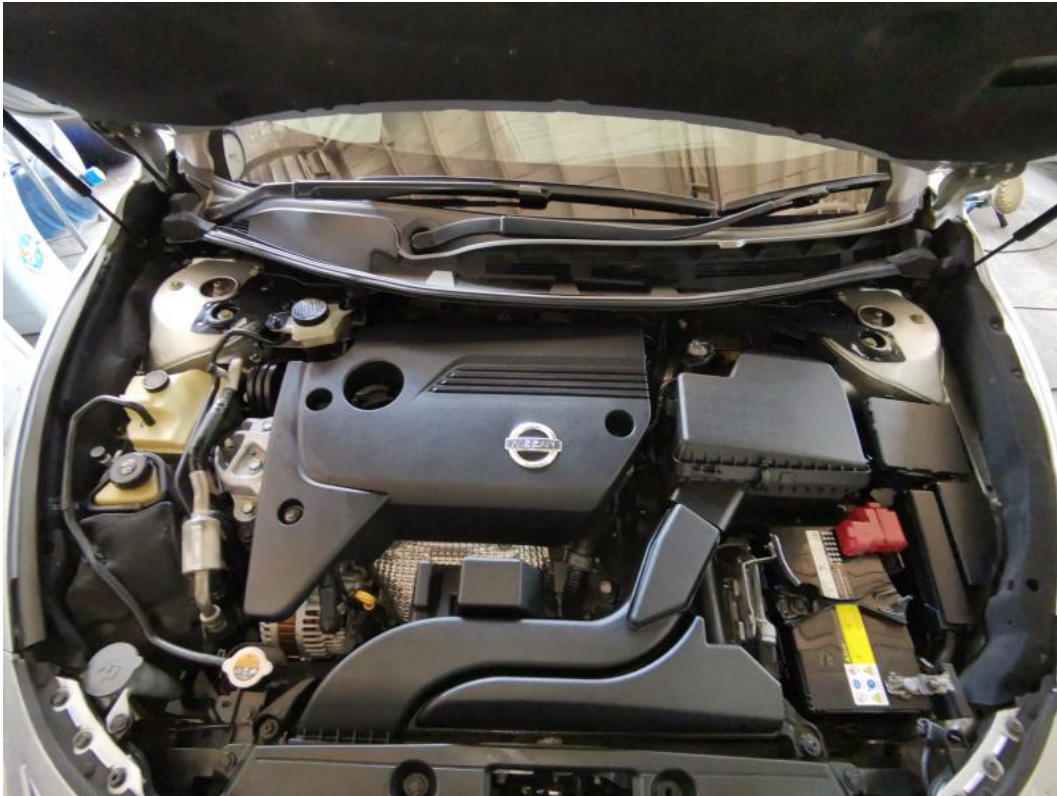
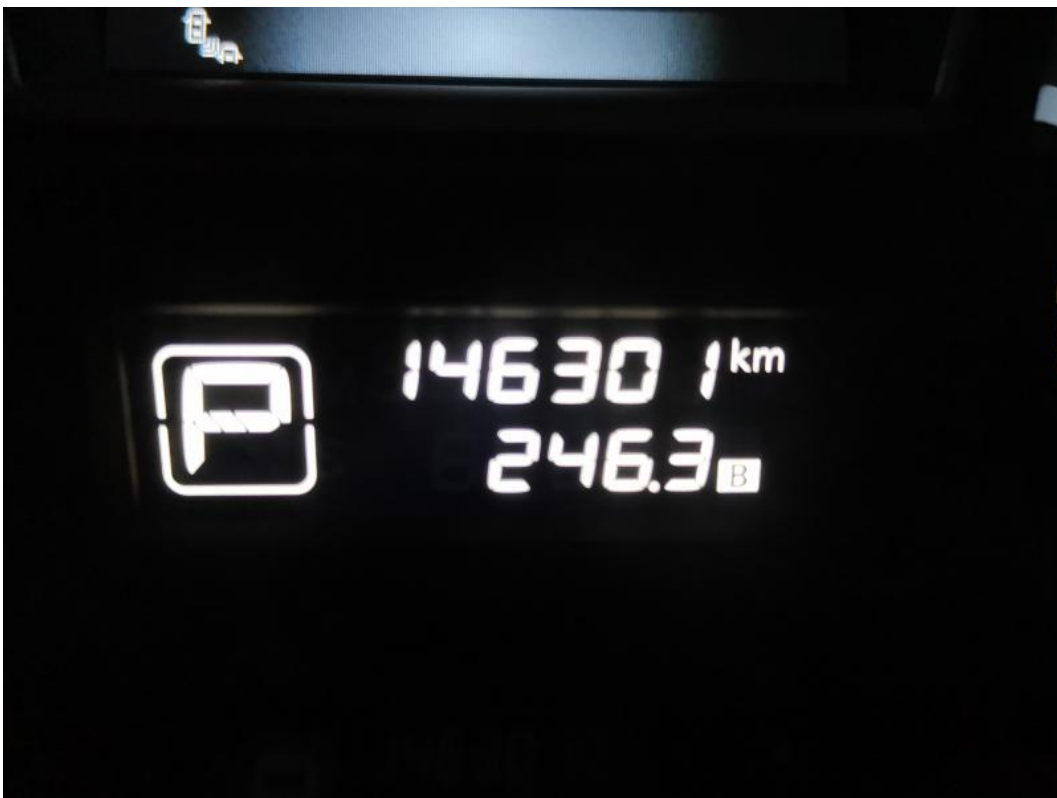
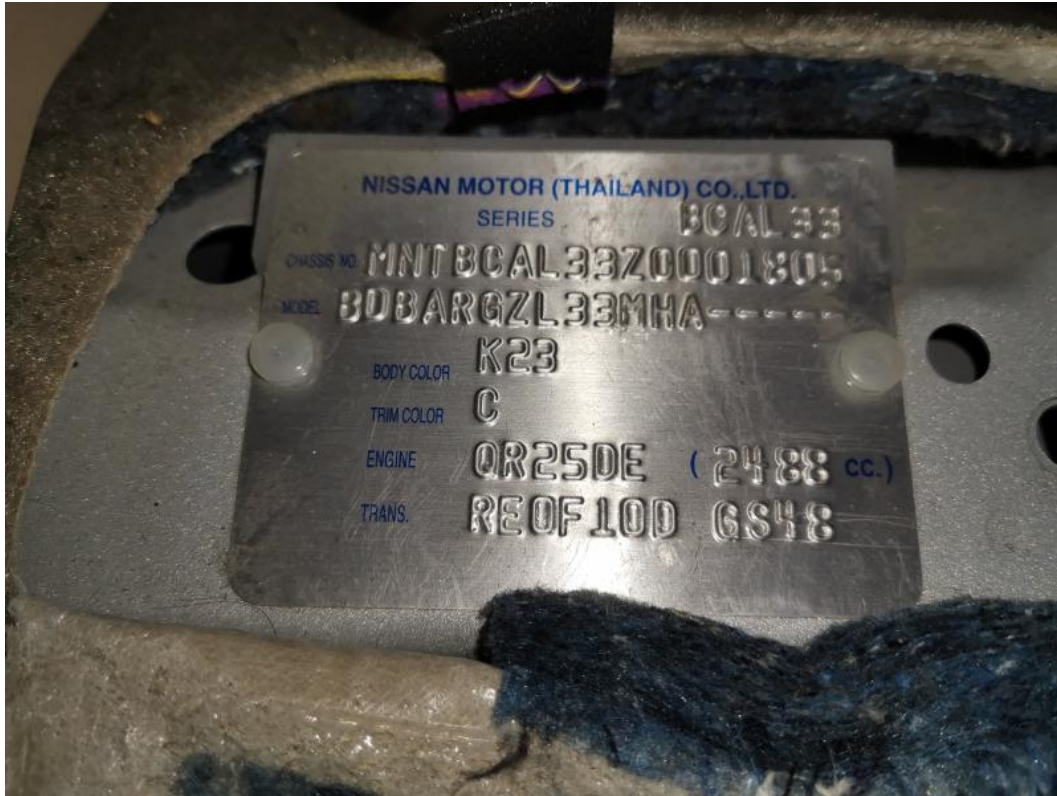
<p>Front left fender</p> <p>★★★★★</p>	<p>Bonnet / hood</p> <p>★★★★★</p>	<p>Front bumper</p> <p>★★★★★</p>	<p>Front right fender</p> <p>★★★★★</p>	<p>[บันทึก] ทำสีใหม่ด้วยสีเดิม</p> <p>[หน้าต่าง] กระจกหน้ารถ หินกระเด็น บางส่วน</p> <p>[ภายใน] ห้องของ สกปรก.รอยขีดข่วน บางส่วน การจับที่ รอยย่น.รอยขีดข่วน มี Sun visor รอยย่น.ถอด SS ตกแต่งอื่นๆ รอยขีดข่วน บางส่วน Headliner รอยย่น SS ตกแต่งอื่นๆ รอยย่น SS</p>				
<p>Front left tire, alloy wheel, wheel cover ร่องยางระดับ 7</p> <p>★★★★★</p>			<p>Front right tire, alloy wheel, wheel cover ร่องยางระดับ 7</p> <p>★★★★★</p>					
<p>Front left door</p> <p>★★★★★</p>			<p>Front right door</p> <p>★★★★★</p>					
<p>Left side step / side spoiler</p> <p>★★★★★</p>			<p>Right side step / side spoiler</p> <p>★★★★★</p>					
<p>Rear left door</p> <p>★★★★★</p>			<p>Rear right door</p> <p>★★★★★</p>					
<p>Left back tire, alloy wheel, wheel cover ร่องยางระดับ 7</p> <p>★★★★★</p>			<p>Right front tire, alloy wheel, wheel cover ร่องยางระดับ 7</p> <p>★★★★★</p>
