# U-Car Grading Report

หนังสือรับรอง โดย GOO INSPECTION

รุ่น	BMW X1		
สี	Brown	หมายเลขทะเบียน (Plate number)	5กธ2228
รุ่นปี	2016	เลขไมล์	81,811กม.
แบบ	เลขตัวถัง	WBAHT720105F42288	
หมายเหตุ

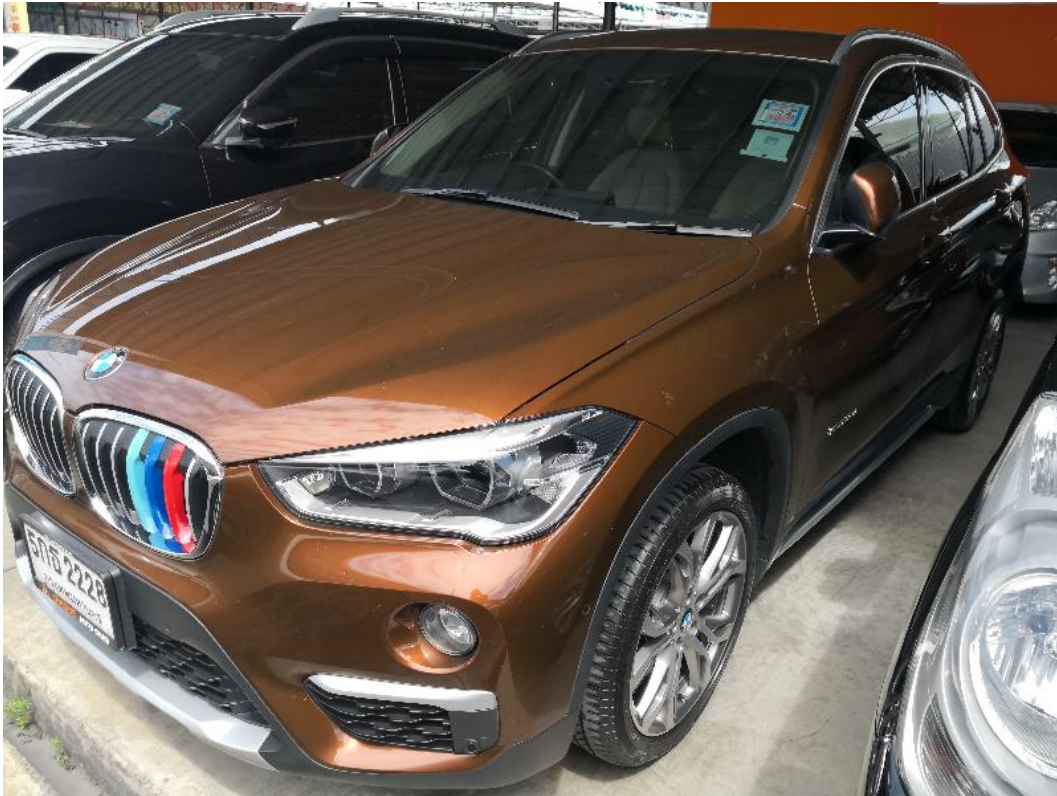
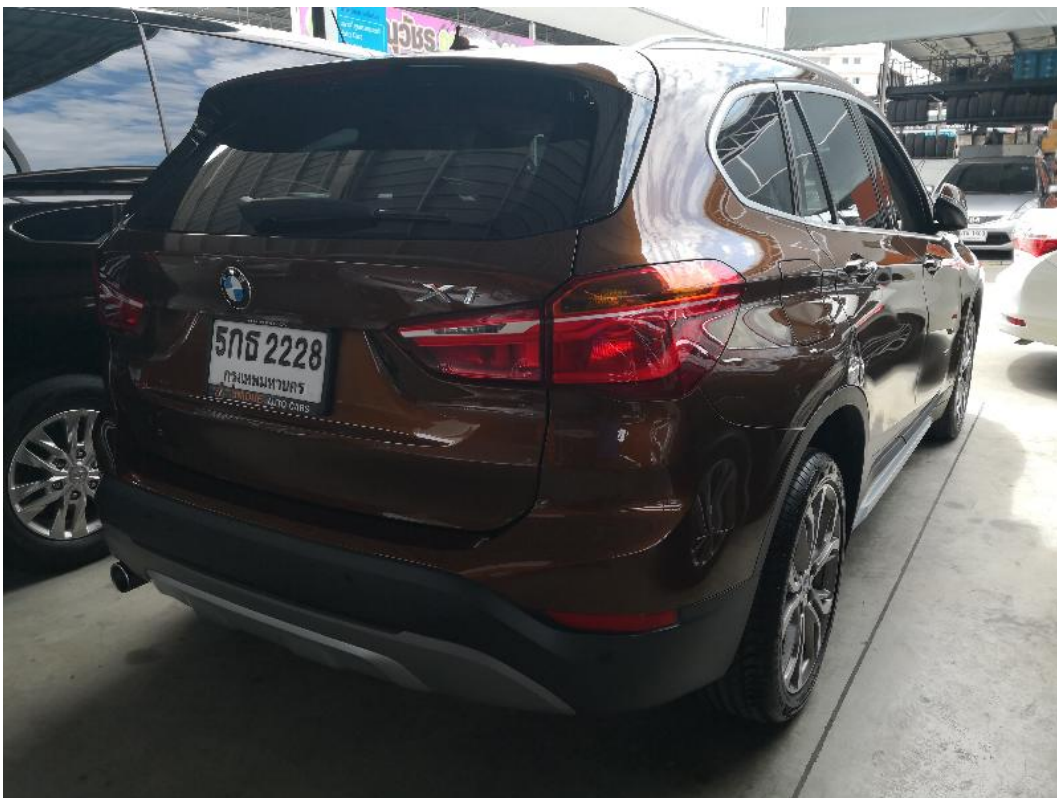
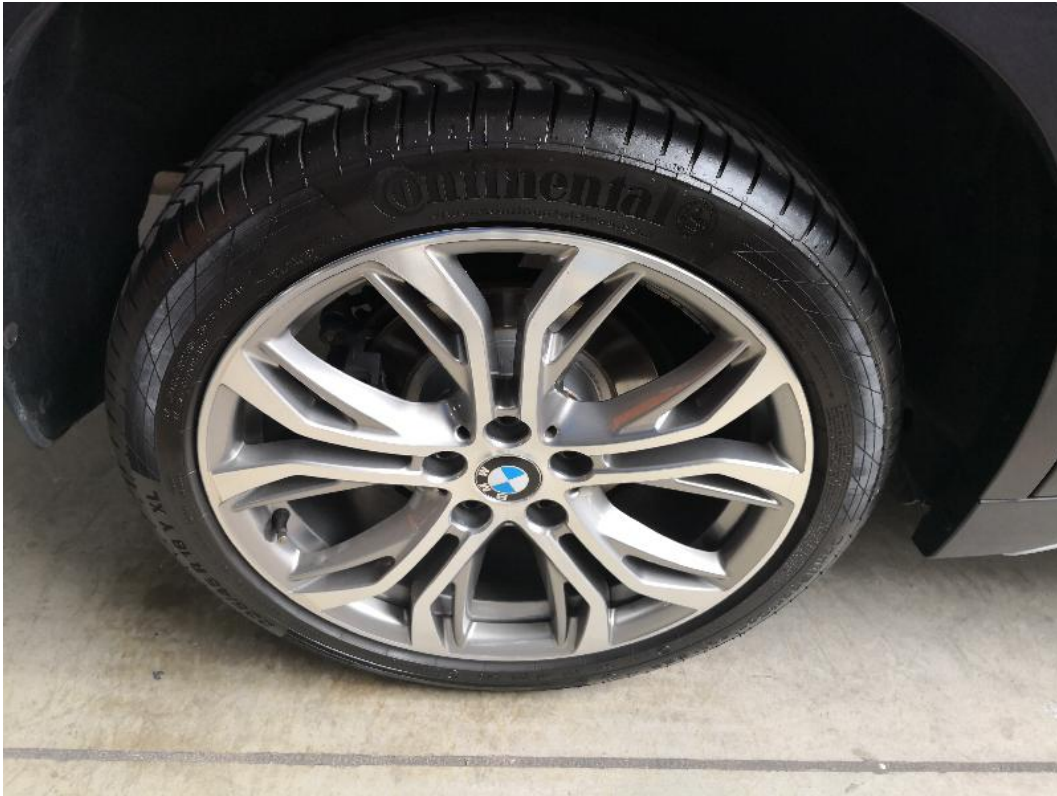
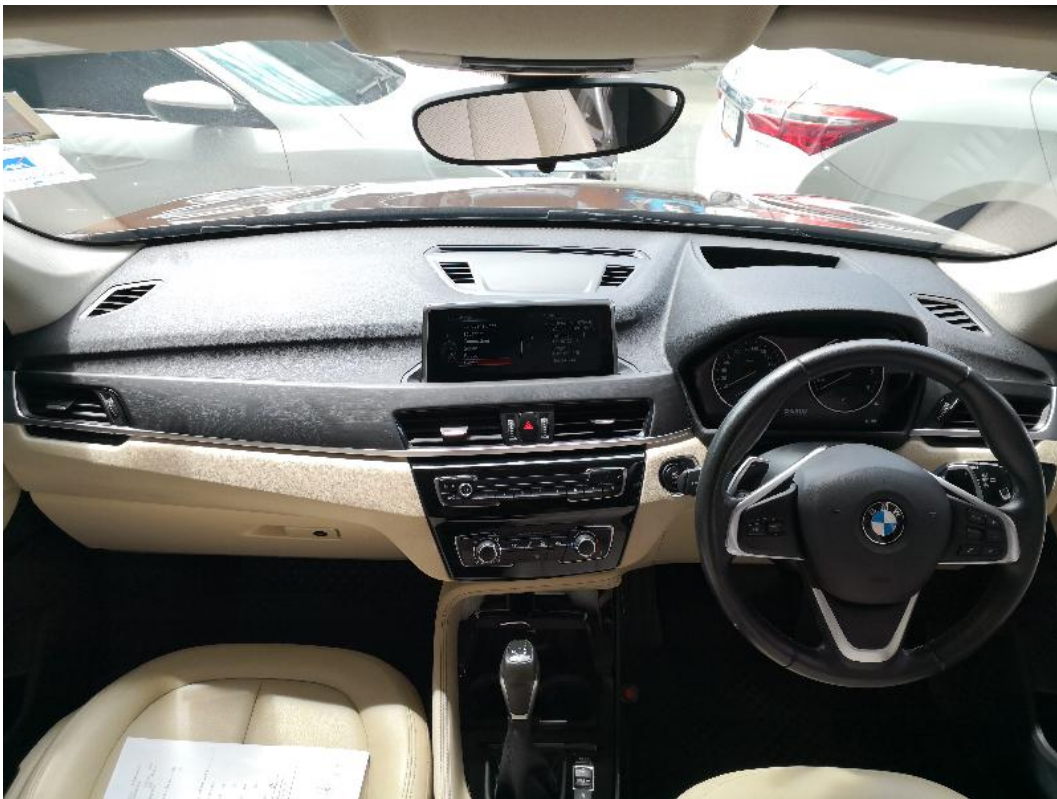
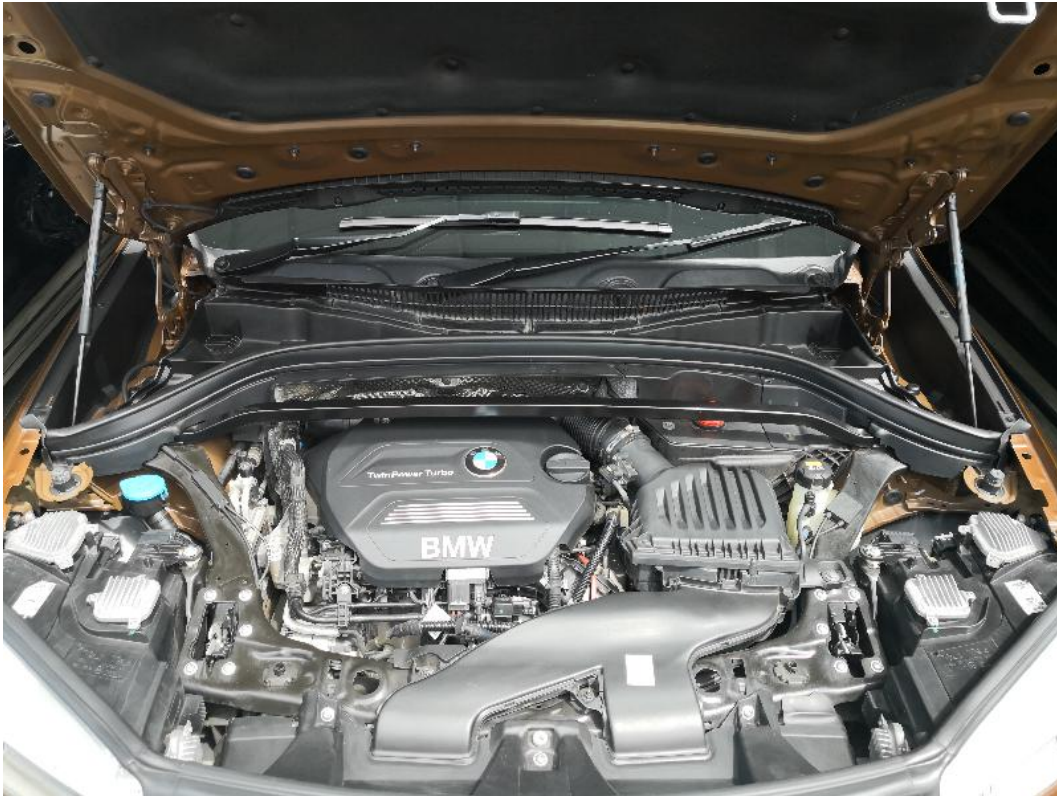
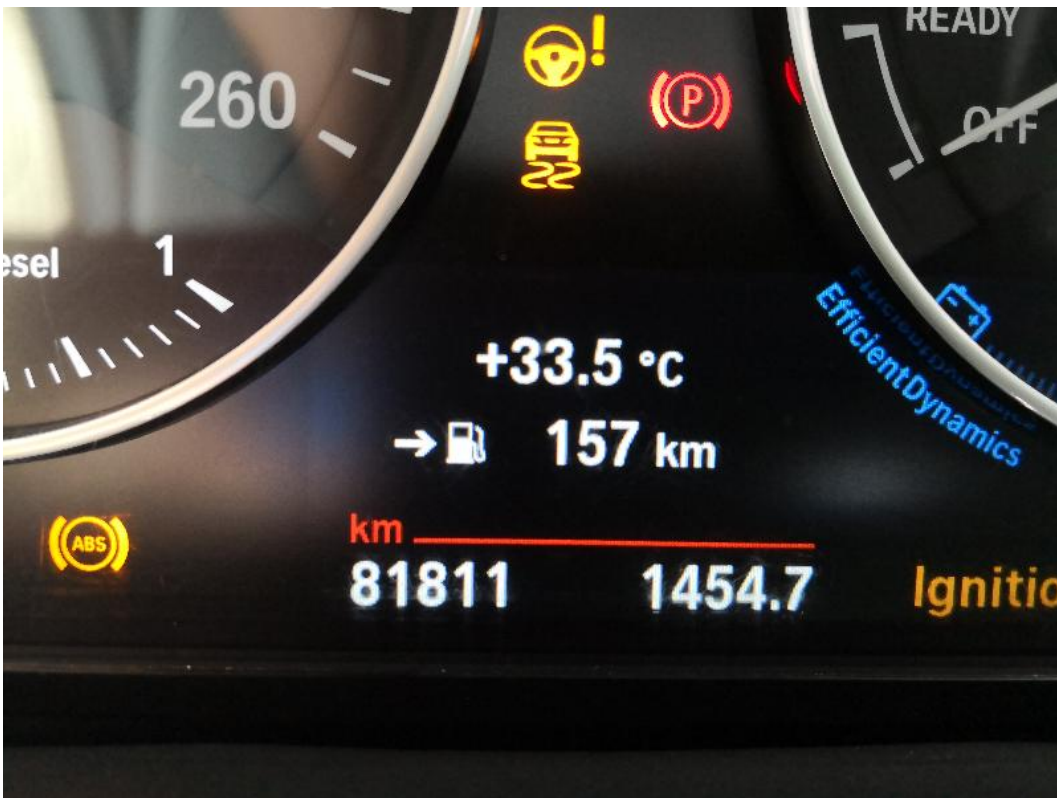
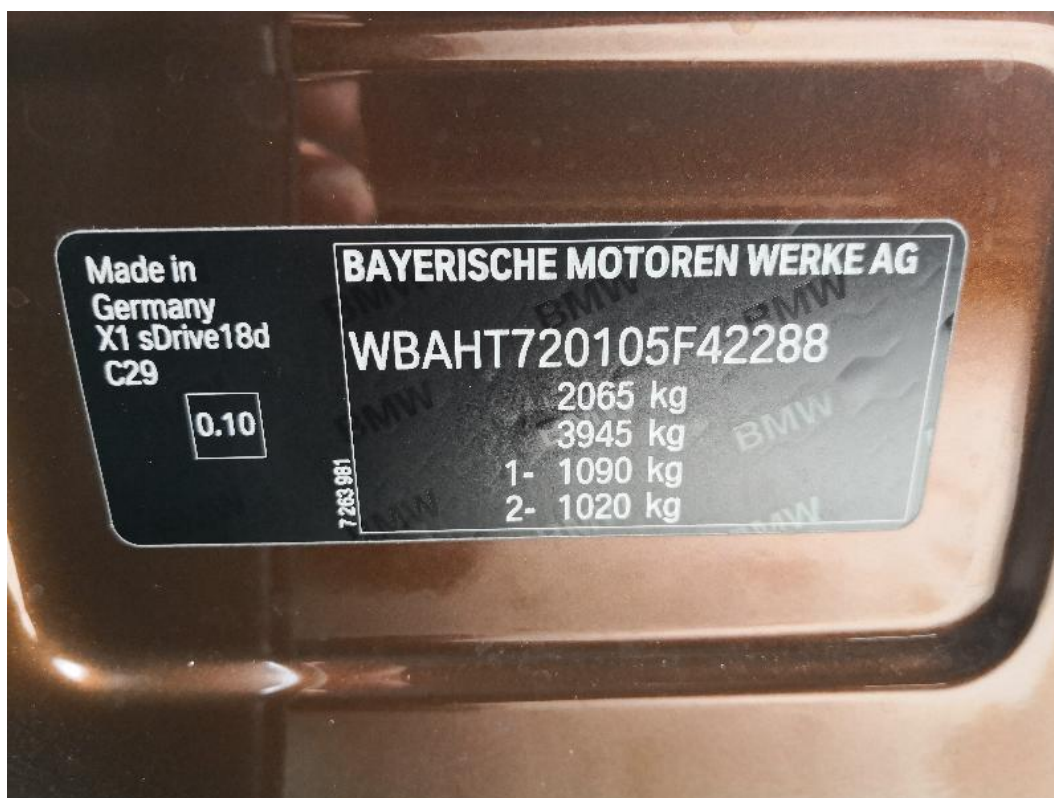
<p>Front left fender ★★★★☆</p> <p>Front left tire, alloy wheel, wheel cover ร่องยางระดับ 3 ★★★★★</p> <p>Front left door ★★★★★</p> <p>Left side step / side spoiler ★★★★★</p> <p>Rear left door ★★★★★</p> <p>Left back tire, alloy wheel, wheel cover ร่องยางระดับ 5 ★★★★★</p> <p>Left back fender ★★★★★</p> <p>Roof ★★★★★</p>		<p>Bonnet / hood ★★★★★</p> <p>Front bumper ★★★★★</p> <p>Front right fender ★★★★★</p> <p>Front right tire, alloy wheel, wheel cover ร่องยางระดับ 3 ★★★★★</p> <p>Front right door ★★★★★</p> <p>Right side step / side spoiler ★★★★★</p> <p>Rear right door ★★★★★</p> <p>Right front tire, alloy wheel, wheel cover ร่องยางระดับ 5 ★★★★★</p> <p>Right back fender ★★★★★</p> <p>Trunk lid / boot lid ★★★★★</p> <p>Back rear spoiler &amp; under spoiler ★★★★★</p> <p>Back rear bumper ★★★★★</p>	<p>Front right door ★★★★★</p> <p>Right side step / side spoiler ★★★★★</p> <p>Rear right door ★★★★★</p> <p>Right front tire, alloy wheel, wheel cover ร่องยางระดับ 5 ★★★★★</p> <p>Right back fender ★★★★★</p> <p>Back rear bumper ★★★★★</p>	<p>[บันทึก] กระจกข้างขวา ไฟมัลติฟังก์ชัน บางส่วน</p> <p>[หน้าต่าง] กระจกหน้ารถ หินกระเด็น บางส่วน</p> <p>[ภายใน] Headliner คราบ L</p>
