U-Car Grading Report

รุ่น	MAZDA MAZDA2 1.5 DIESEL		
สี	สีแดง	หมายเลขทะเบียน (Plate number)	5กน1879
รุ่นปี	2016	เลขไมล์	99,677กม.
แบบ	เลขตัวถัง	MM8DL2SSA0W188298

เครื่องยนต์	สภาพดี
วันที่ตรวจสอบ	2022/2/10
สาขา	SURAT AUTO SERVICE
ที่อยู่

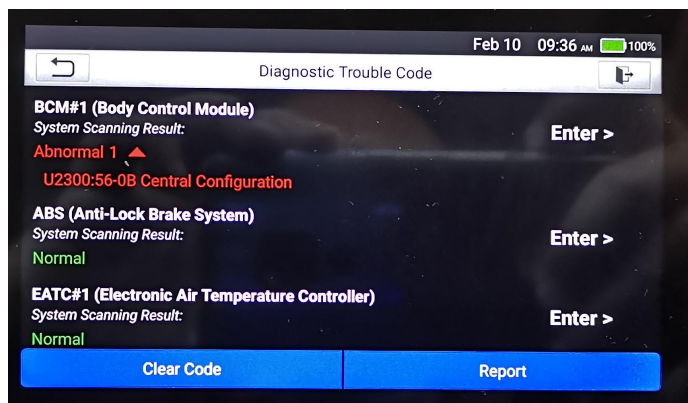
การวินิจฉัย CP 1

BCM#1 (Body Control Module)
System Scanning Result:
Abnormal 1 ▲
U2300:56-0B Central Configuration

ABS (Anti-Lock Brake System)
System Scanning Result:
Normal

EATC#1 (Electronic Air Temperature Controller)
System Scanning Result:
Normal

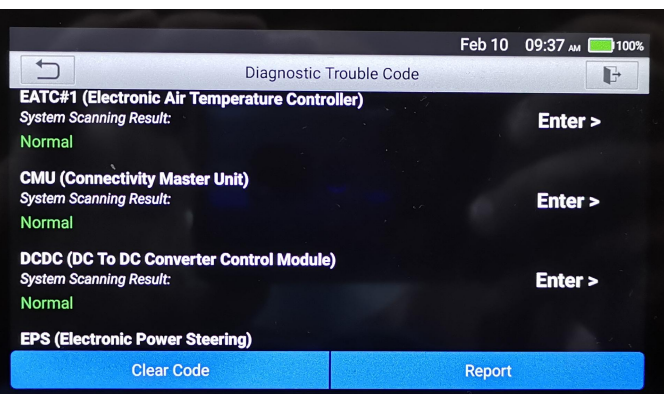
การวินิจฉัย CP 2

EATC#1 (Electronic Air Temperature Controller)
System Scanning Result:
Normal

CMU (Connectivity Master Unit)
System Scanning Result:
Normal

DCDC (DC To DC Converter Control Module)
System Scanning Result:
Normal
