U-Car Grading Report

U-car Grading Report

รุ่น	HONDA CITY 1.5 V		
สี	Silver	หมายเลขทะเบียน (Plate number)	ฉท5786
รุ่นปี	2008	เลขไมล์	175,302กม.
แบบ	เลขตัวถัง	MRHGM26409P100117

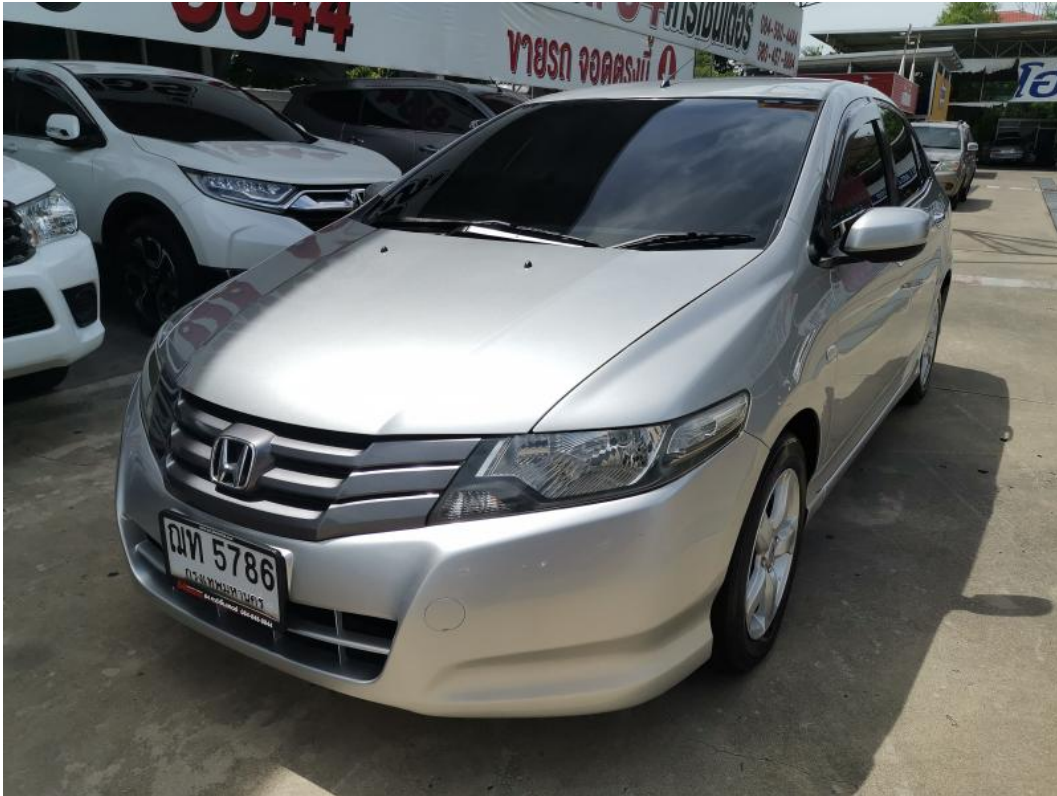
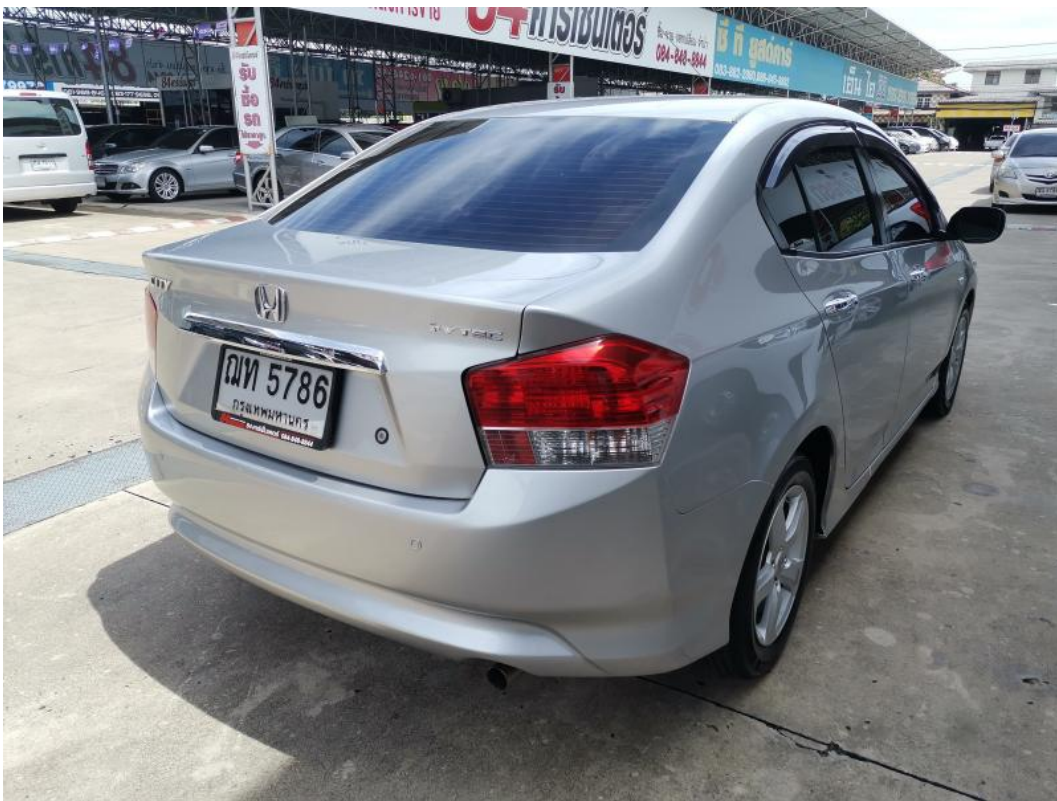
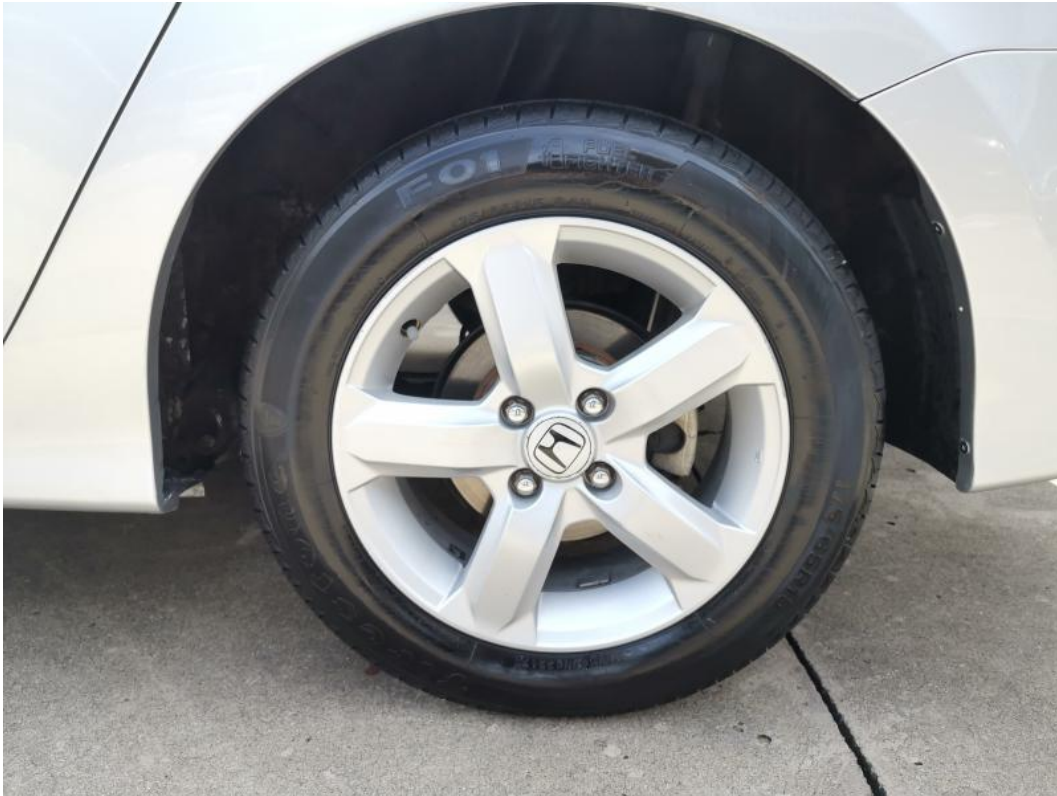
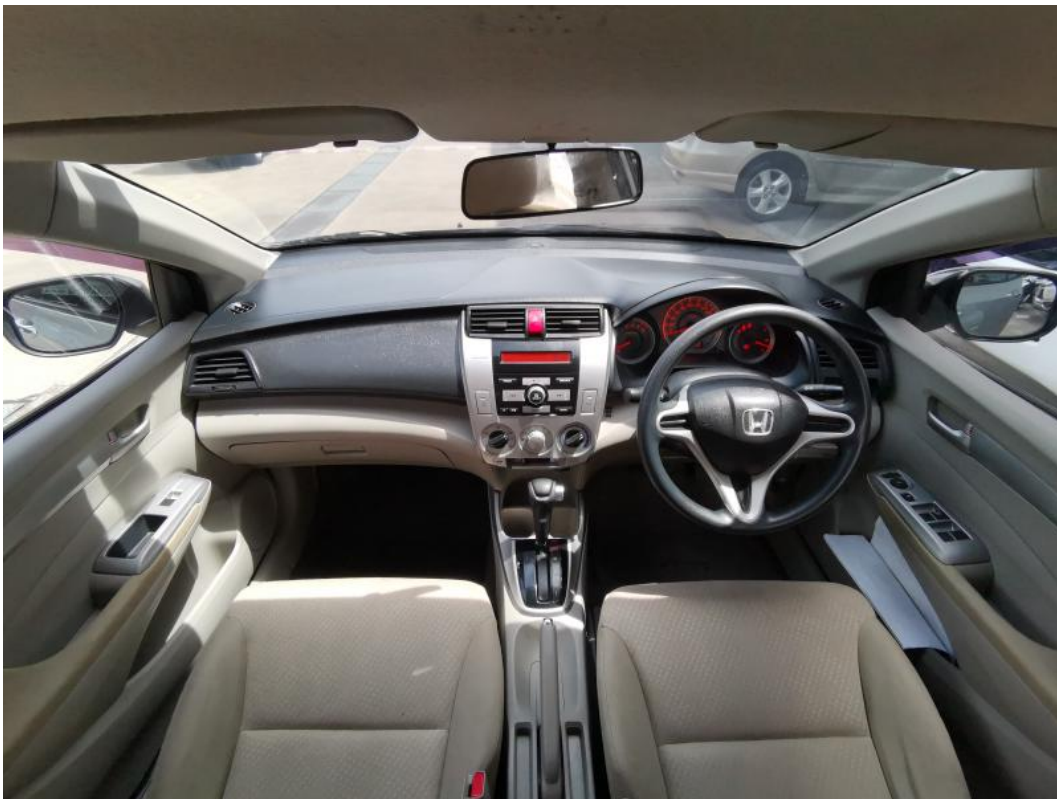
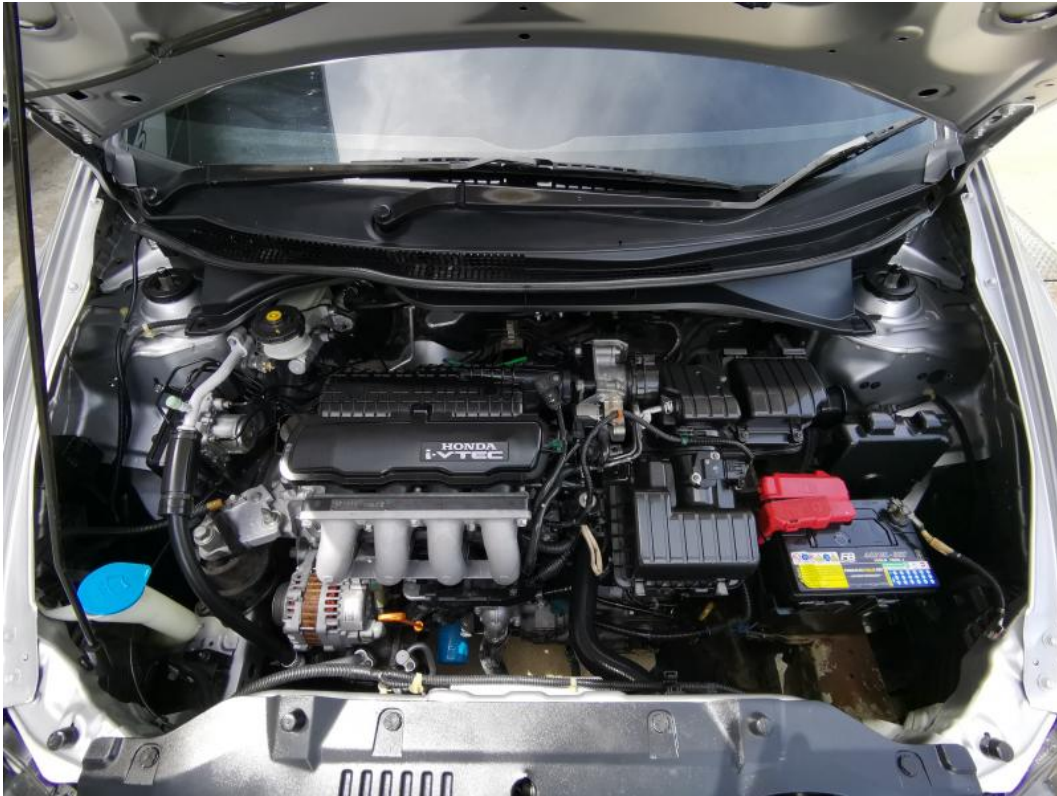
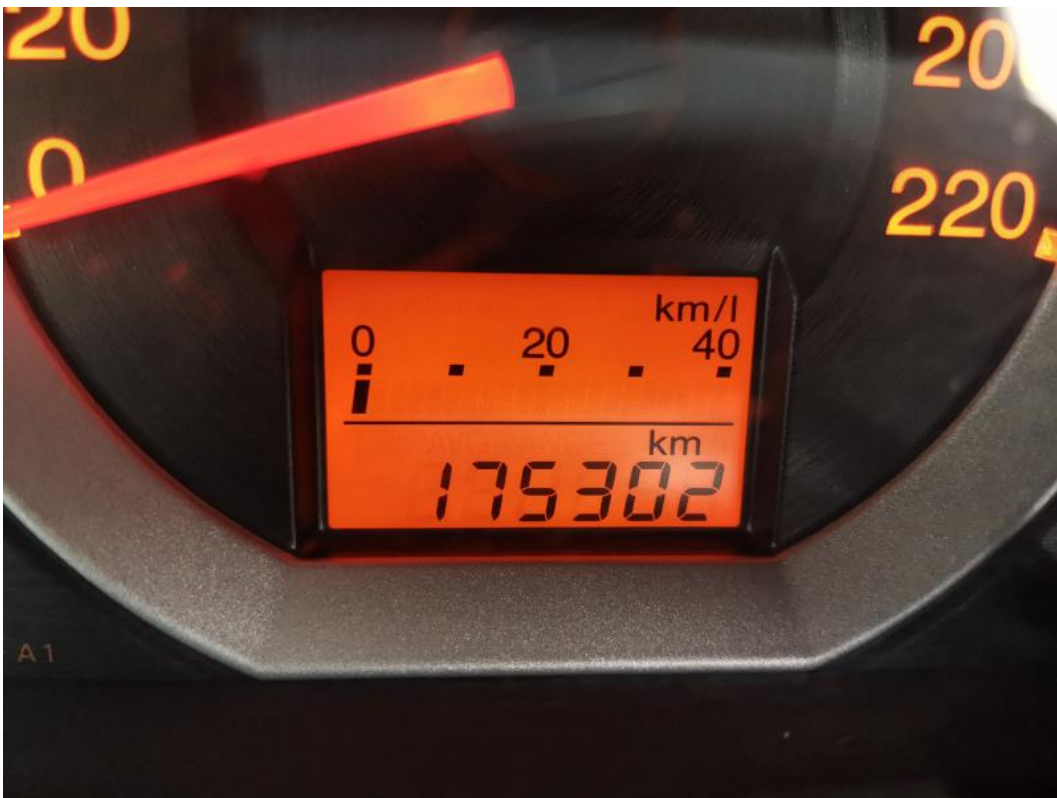
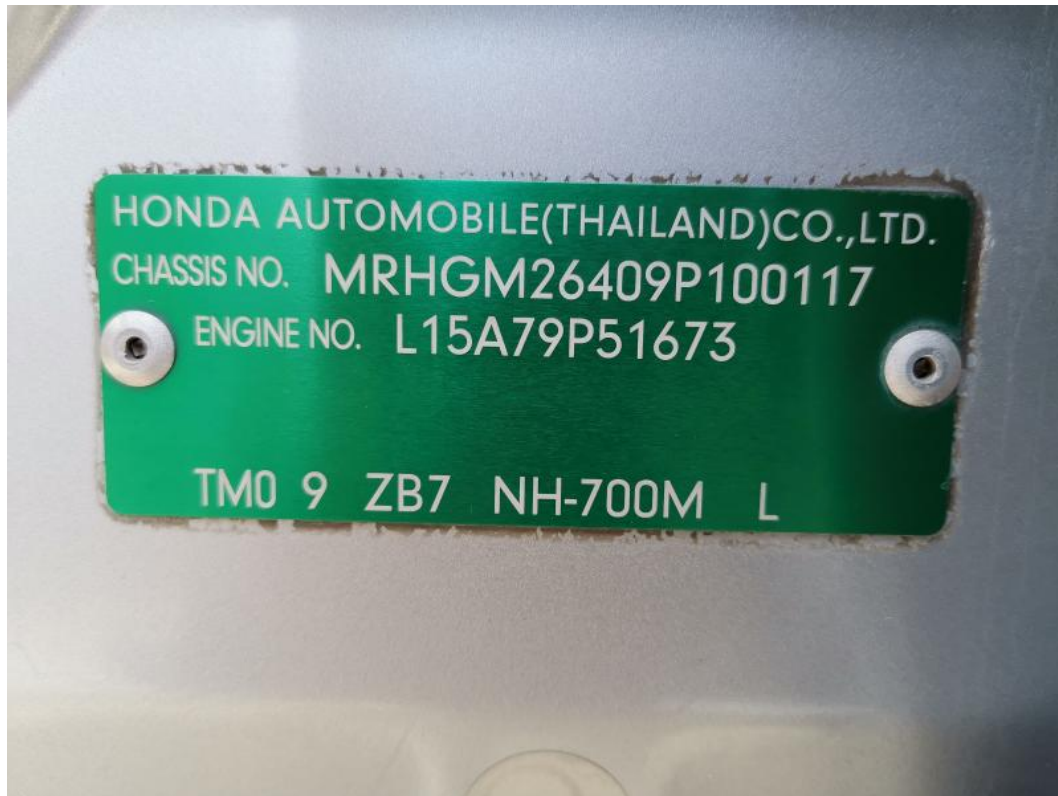
[สถานที่ประวัติการซ่อม]
Rear Floor/Trunk Floor ความเสียหาย

Gas Engine System remove

The trunk is damaged from Removing the gas system
[บันทึก]
Right Bonnet Inner Panel ฟันสี มี
Radiator core support ฟันสี มี
Radiator core support เครื่องหมายโครงสร้างรถ มี
Radiator core support ความเสียหาย มี

[หน้าต่าง]
กระจกหน้ารถ หินกระเด็น บางส่วน
กระจกหน้ารถ รอยซ่อม มี

[เบา]
Right head light หยตน้ำ มี

[ภายใน]
ห้องของ สกปรก.รอยขีดข่วน บางส่วน
ตกแตงอื่นๆ กระบวนการ บางส่วน
การขีดข่วน รอยขีดข่วน มี
ตกแตงอื่นๆ รอยขีดข่วน บางส่วน
Headliner คราบ SS
ตกแตงอื่นๆ รอยย่น SS
Headliner รอยย่น S

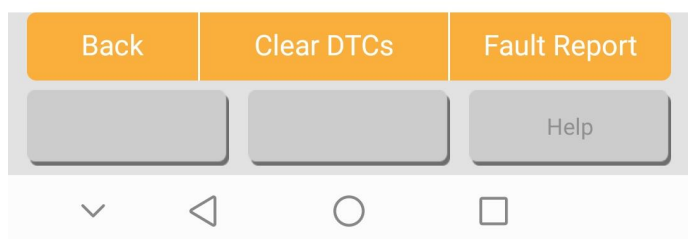
การวินิจฉัย CP 1

Health Report

HONDA/ACURA V47.30 > 16PIN DLC > Health Report

System Name	State
PGM-FI/Diesel(Engine System)	No Fault Code
AT(Automatic Transmission)	No Fault Code
ABS(Anti-Lock Braking System)	No Fault Code
EPS(Electric Power Steering)	No Fault Code
BCM(Body Electrical System)	No Fault Code
