U-Car Grading Report

รายงานผลการตรวจเช็คสภาพรถยนต์
ภายใต้การดูแลของสมาคมการประเมินสภาพรถยนต์ประเทศไทย

รุ่น	HONDA CITY 1.5 S		
สี	White	หมายเลขทะเบียน (Plate number)	4กต6433
รุ่นปี	2015	เลขไมล์	69,749กม.
แบบ	เลขตัวถัง	MRHGM6620GP100563	
หมายเหตุ	ทำสีใหม่ด้วยสีเดิม

โครงสร้าง	★★★★☆
ภายนอก	★★★★★
ภายใน	★★★★★
เครื่องยนต์	สภาพดี
วันที่ตรวจสอบ	2019/11/4
สาขา	SURAT AUTO SERVICE
ที่อยู่

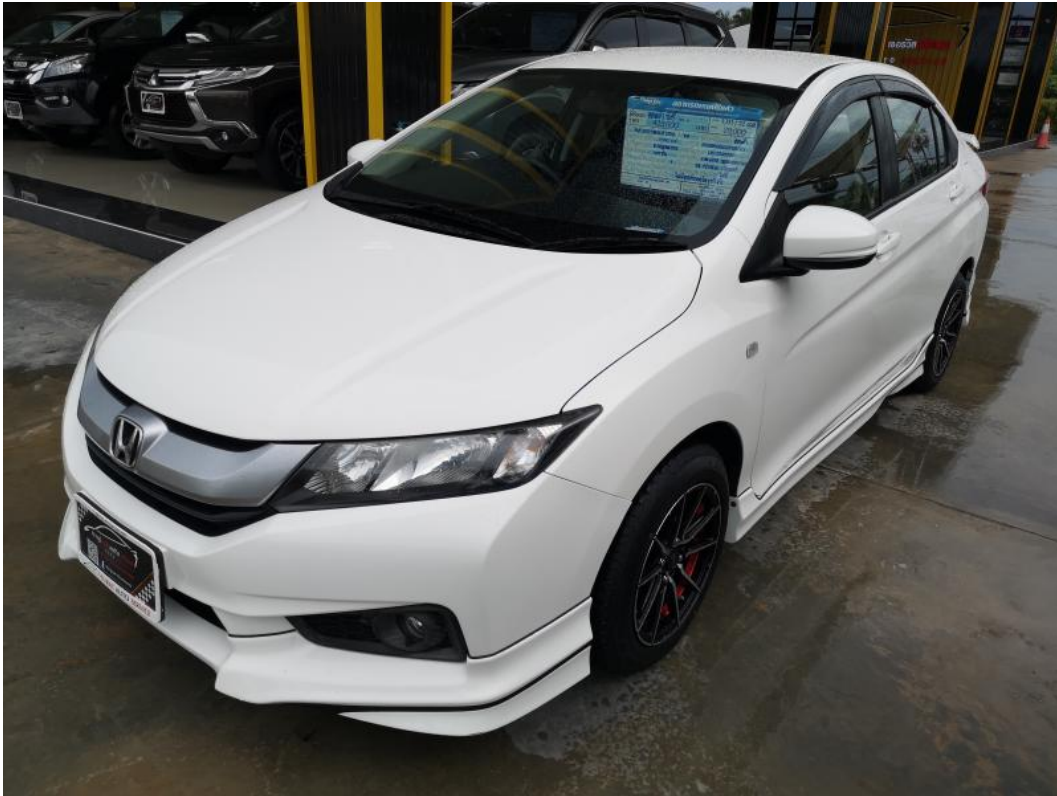
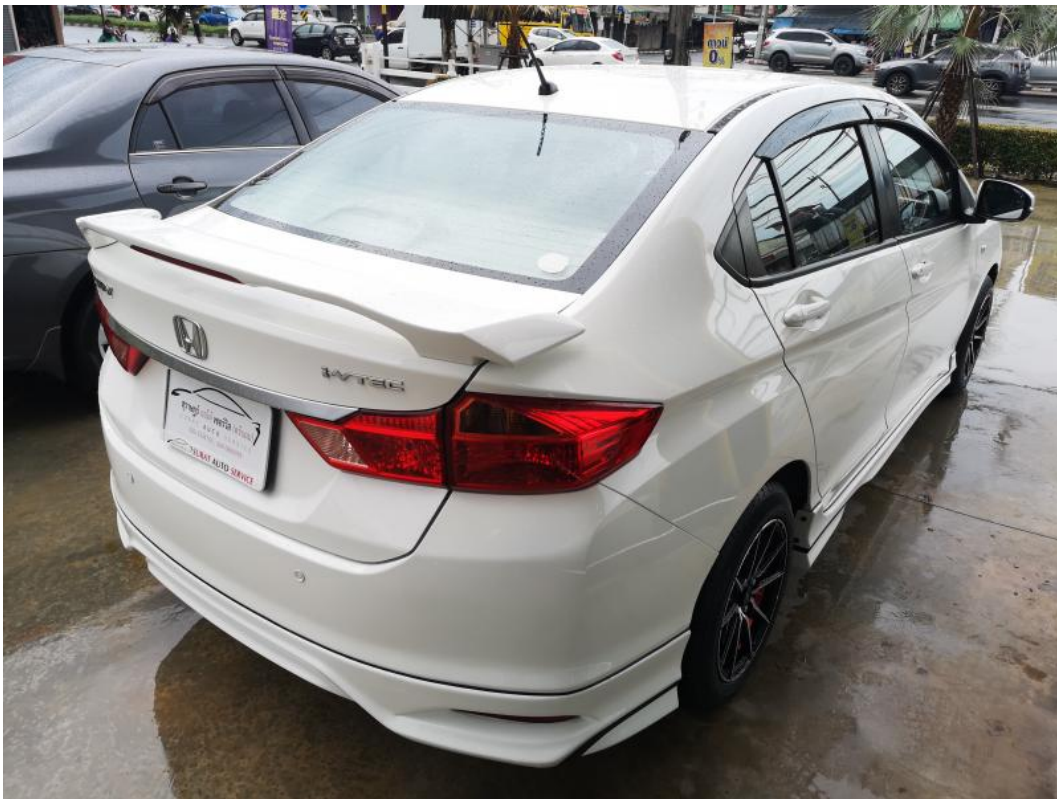
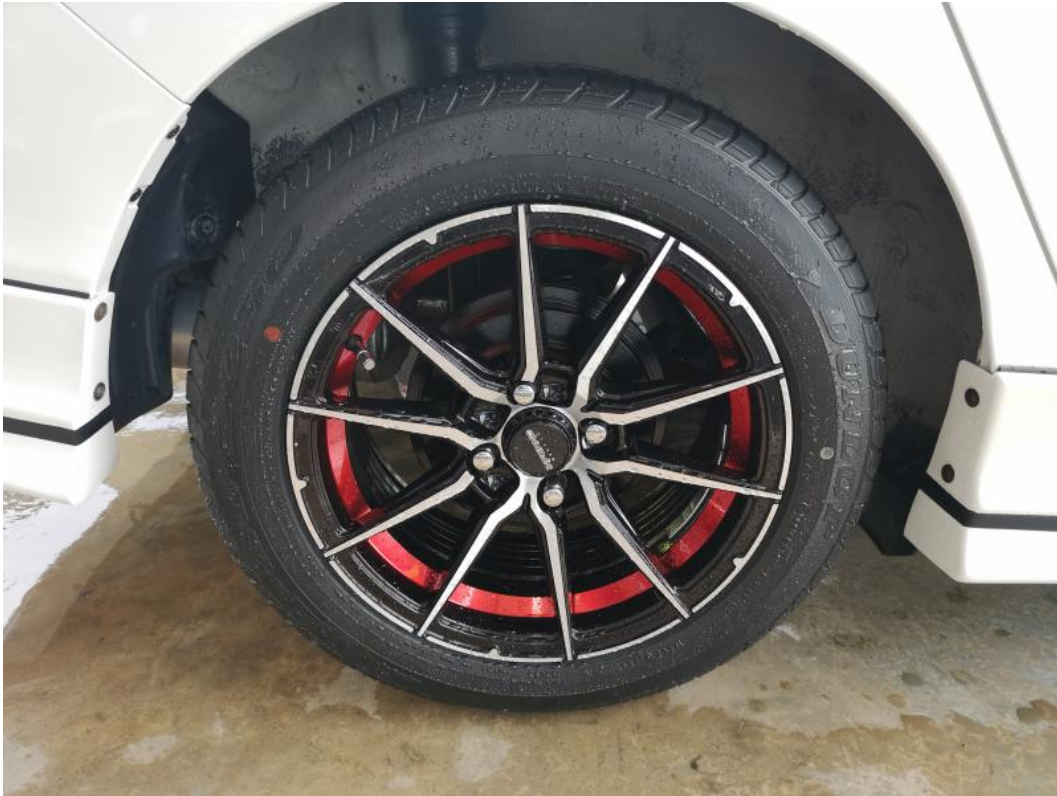
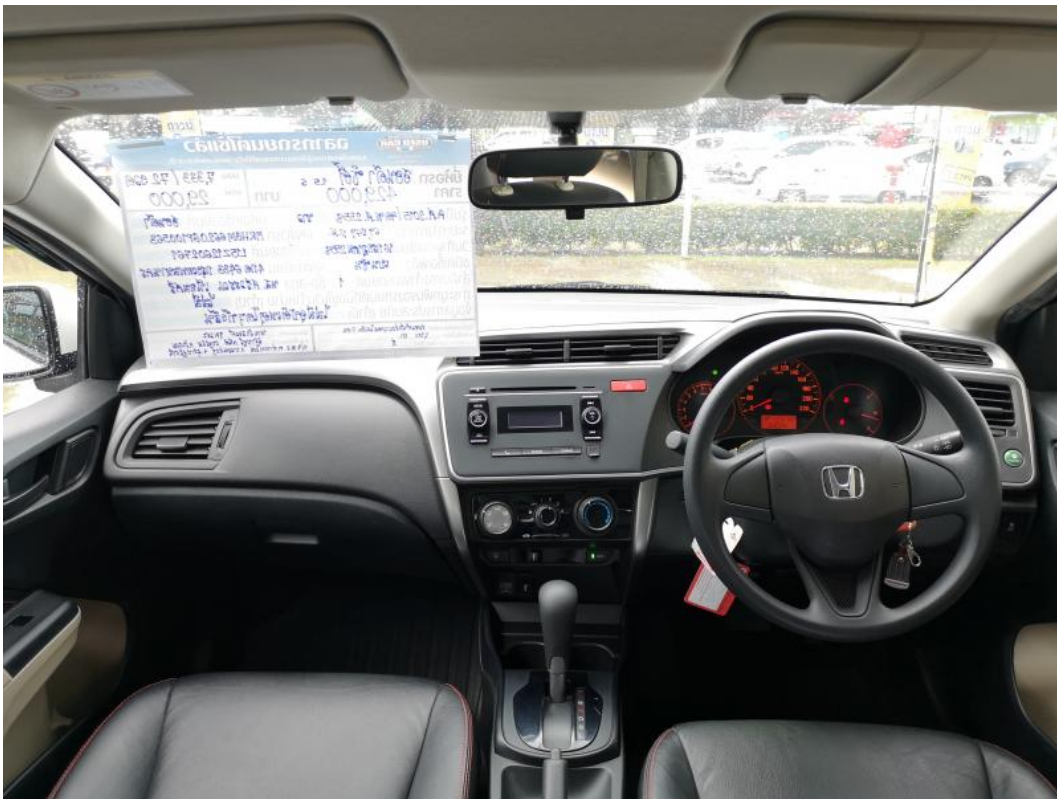
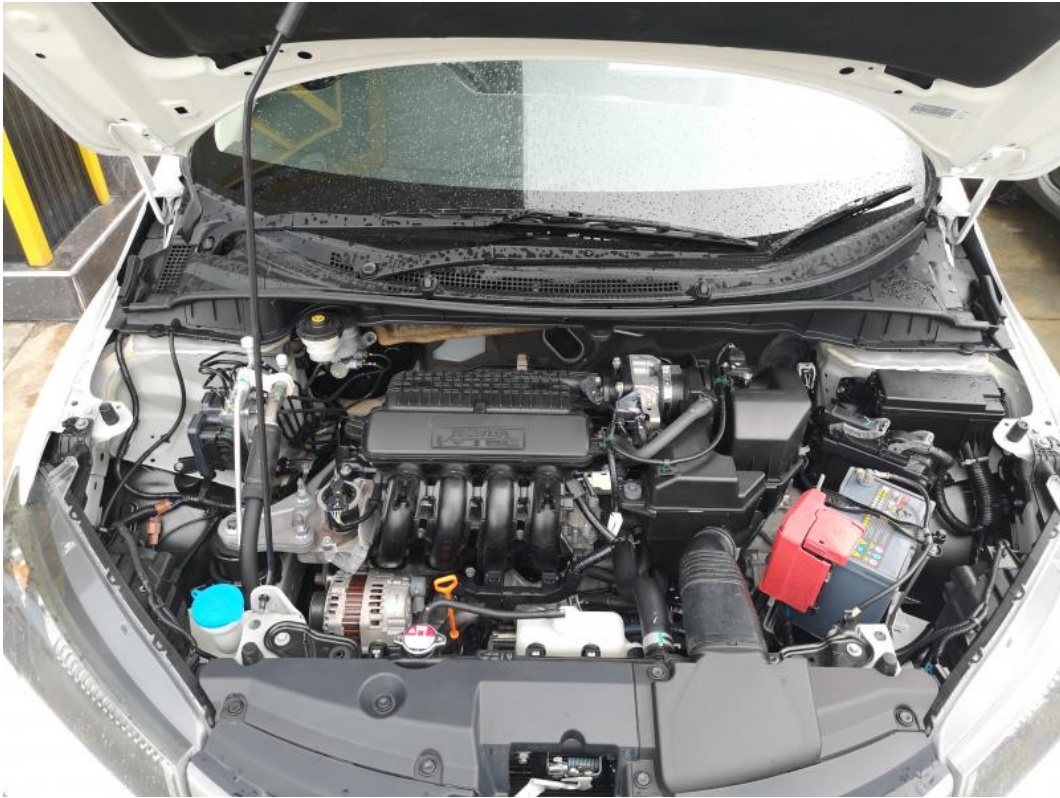
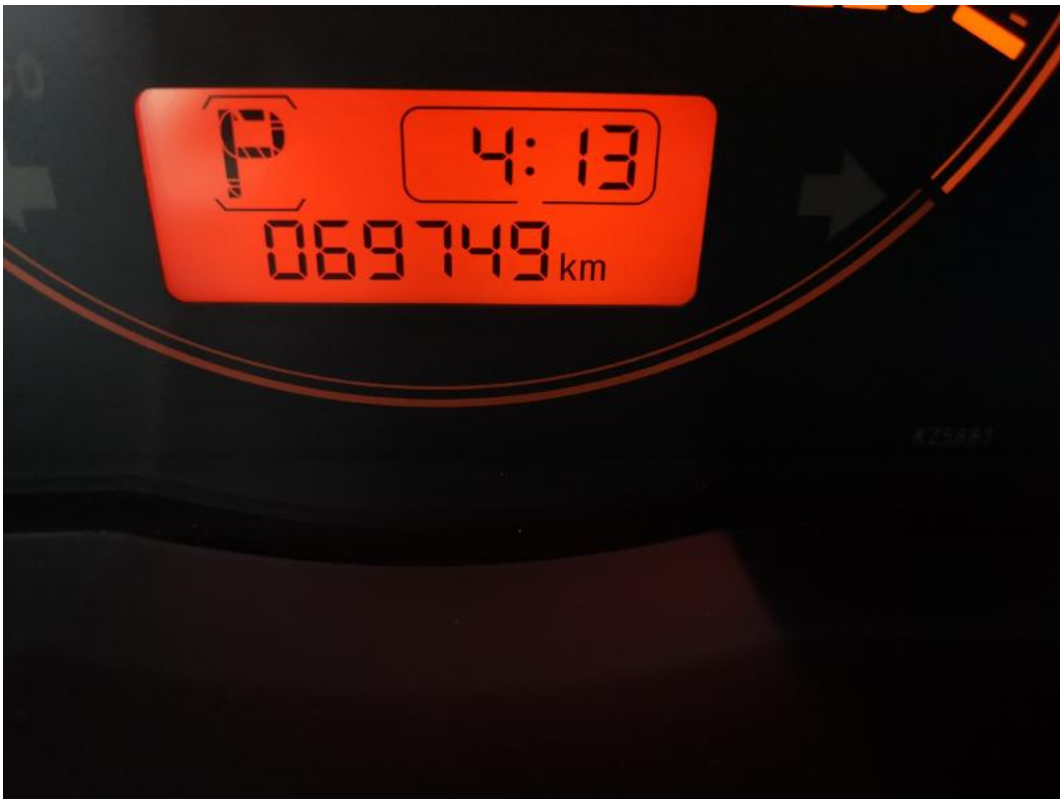
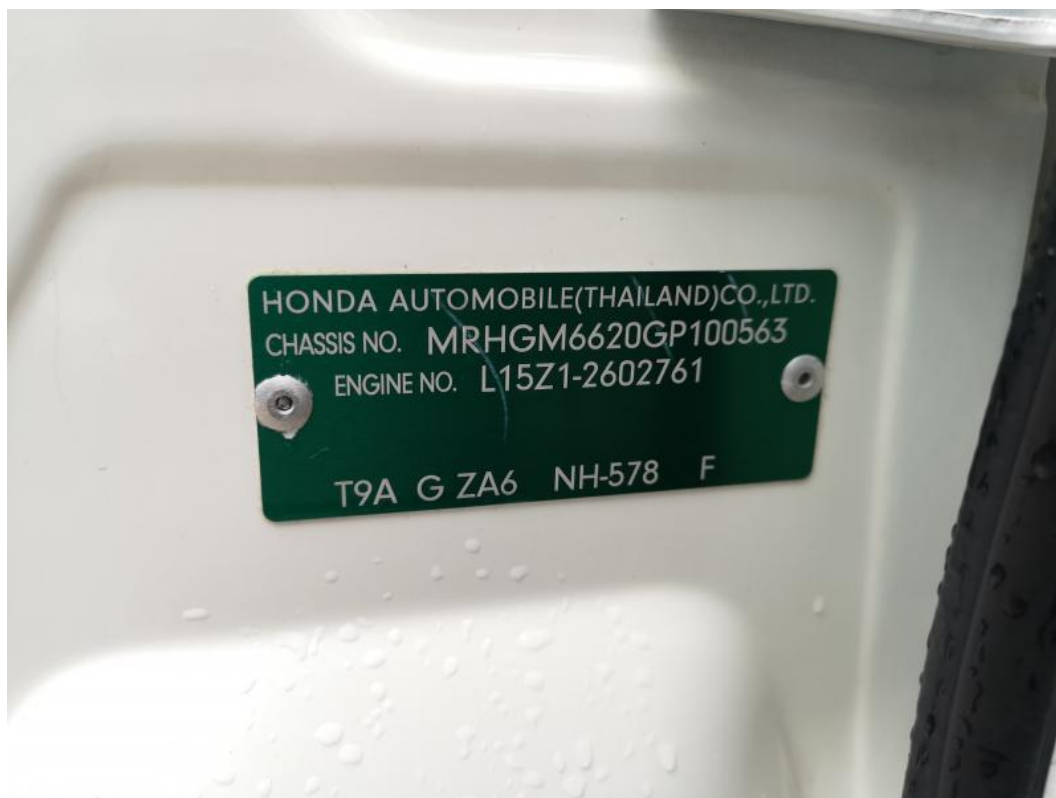
<p>Front left fender ★★★★★</p> <p>Front left tire, alloy wheel, wheel cover ร่องยางระดับ 9 ★★★★★</p> <p>Front left door ★★★★★</p> <p>Left side step / side spoiler ★★★★★</p> <p>Rear left door ★★★★★</p> <p>Left back tire, alloy wheel, wheel cover ร่องยางระดับ 9 ★★★★★</p> <p>Left back fender ★★★★★</p> <p>Roof ★★★★★</p> <p>Dashboard ★★★★★</p> <p>Front left seat ★★★★★</p> <p>Front and back left door trim ★★★★★</p> <p>Rear seat ★★★★★</p>	<p>Bonnet / hood ★★★★★</p> <p>Front bumper ★★★★★</p> <p>Front right fender ★★★★★</p> <p>Front right tire, alloy wheel, wheel cover ร่องยางระดับ 9 ★★★★★</p> <p>Front right door ★★★★★</p> <p>Right side step / side spoiler ★★★★★</p> <p>Rear right door ★★★★★</p> <p>Right front tire, alloy wheel, wheel cover ร่องยางระดับ 9 ★★★★★</p> <p>Right back fender ★★★★★</p> <p>Trunk lid / boot lid ★★★★★</p> <p>Back rear spoiler & under spoiler ★★★★★</p> <p>Back rear bumper ★★★★★</p>	<p>Steering wheel ★★★★★</p> <p>Front right seat ★★★★☆</p> <p>Front and back right door trim ★★★★★</p> <p>Console ★★★★★</p> <p>Luggage room ★★★★★</p>	<p>[สถานที่ให้บริการซ่อม] Rear Floor/Trunk Floor ความเสียหาย</p> <p>[บันทึก] ทำสีใหม่ด้วยสีเดิม</p> <p>[หน้าต่าง] กระจกหน้ารถ หินกระเด็น ทั้งหมด</p>
