# U-Car Grading Report

หนังสือรับรอง โดย GOO INSPECTION

| รุ่น | HONDA ACCORD 2.0 Hybrid | | |

| วันที่ตรวจสอบ | 2020/4/23 |

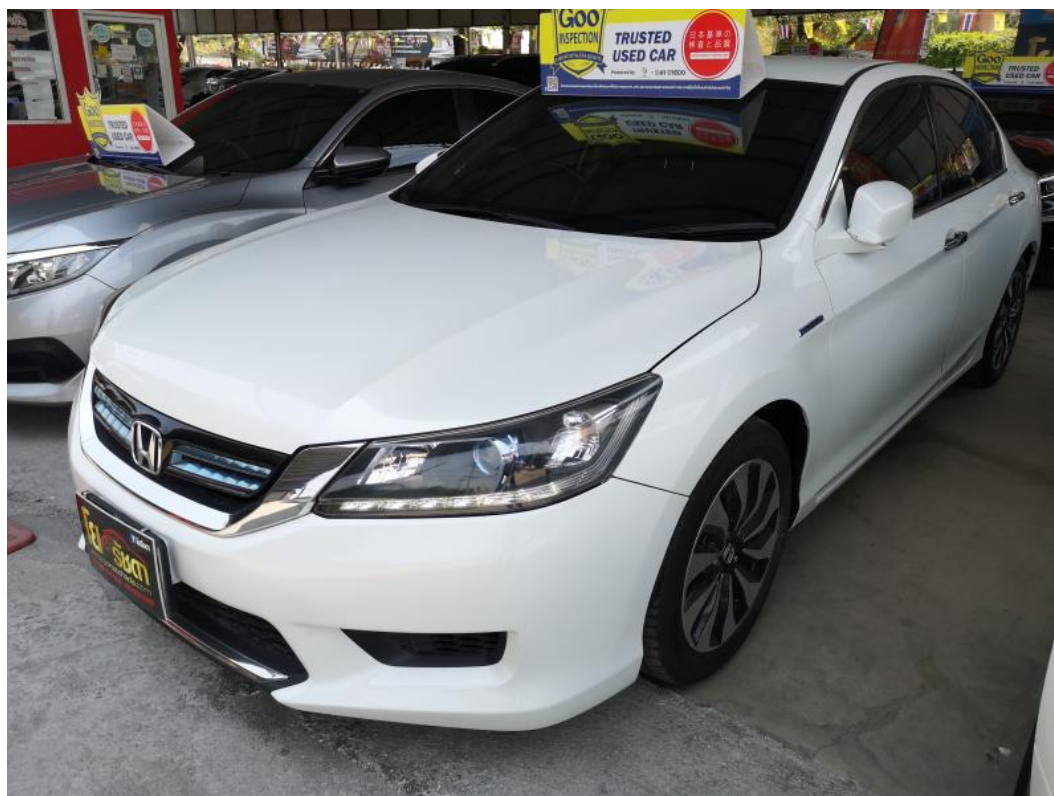
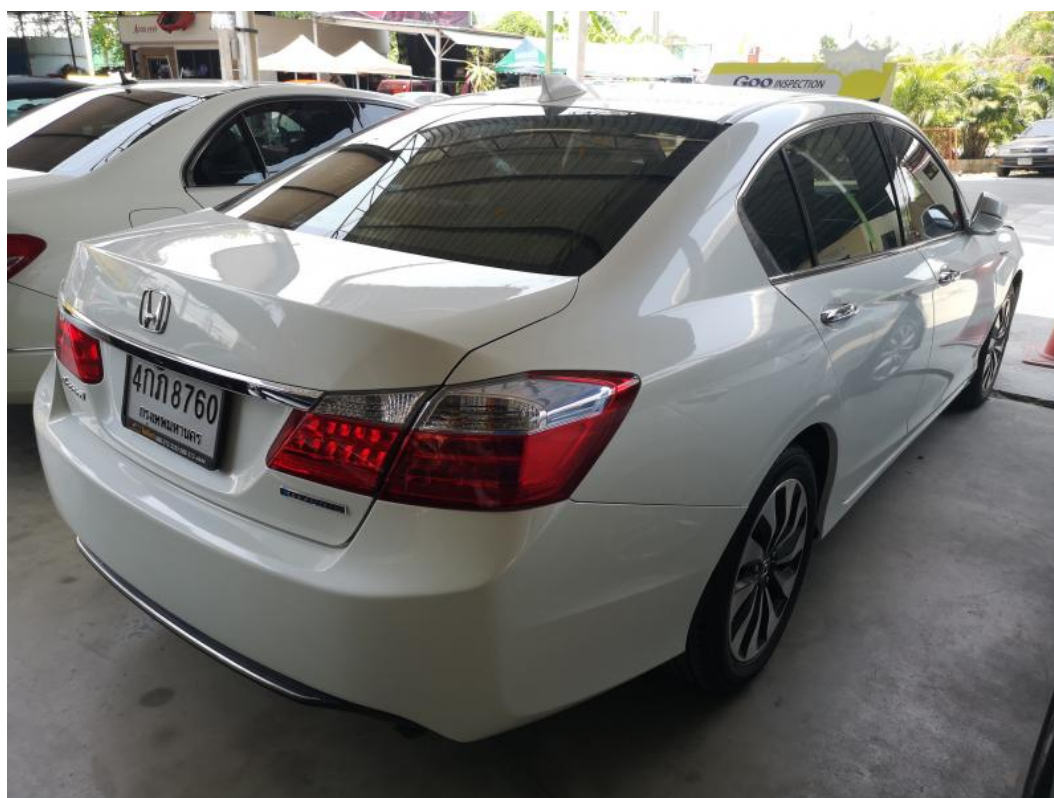
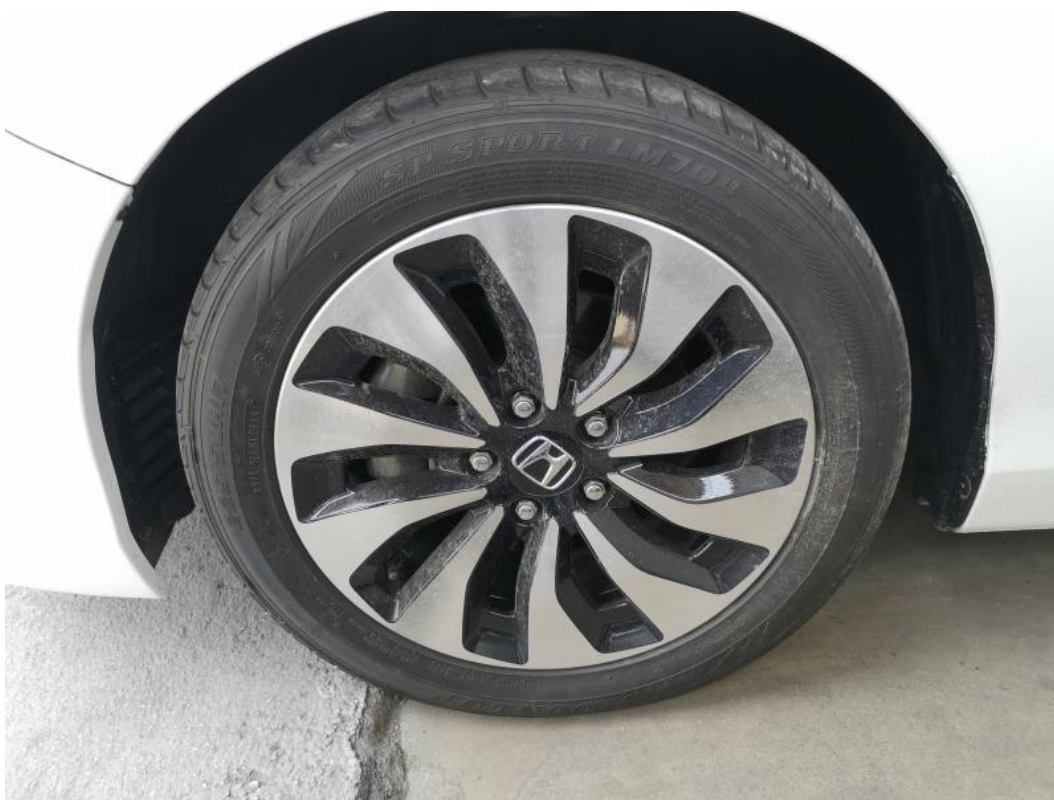
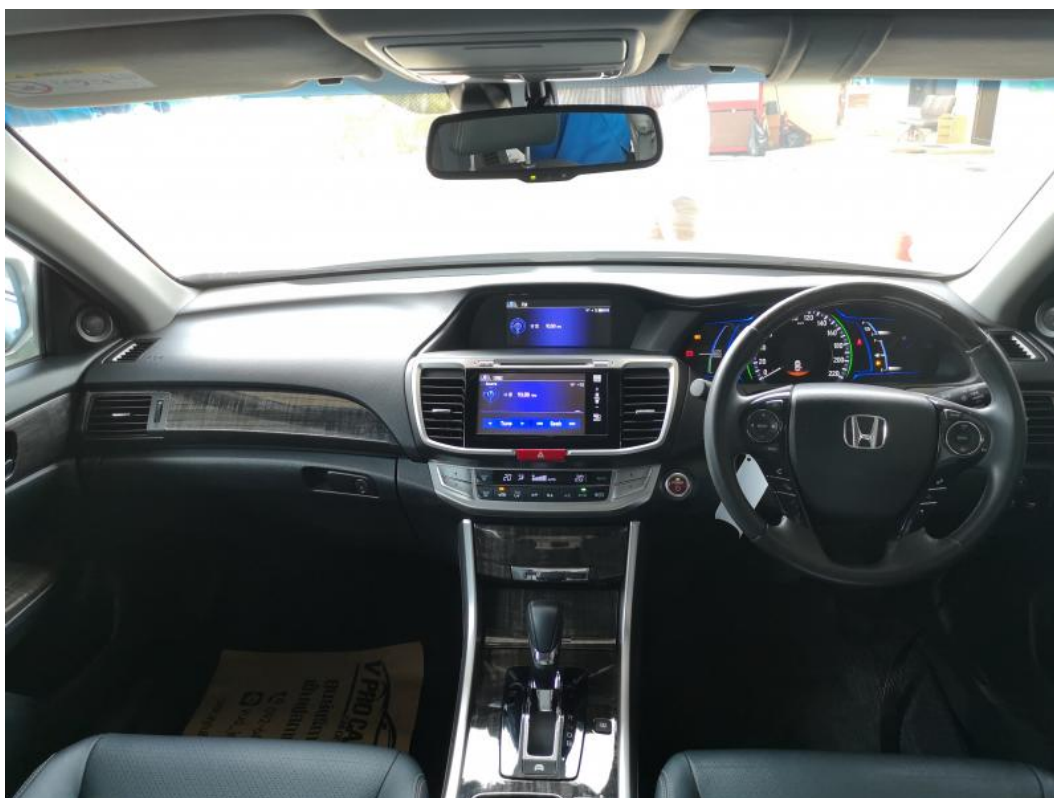
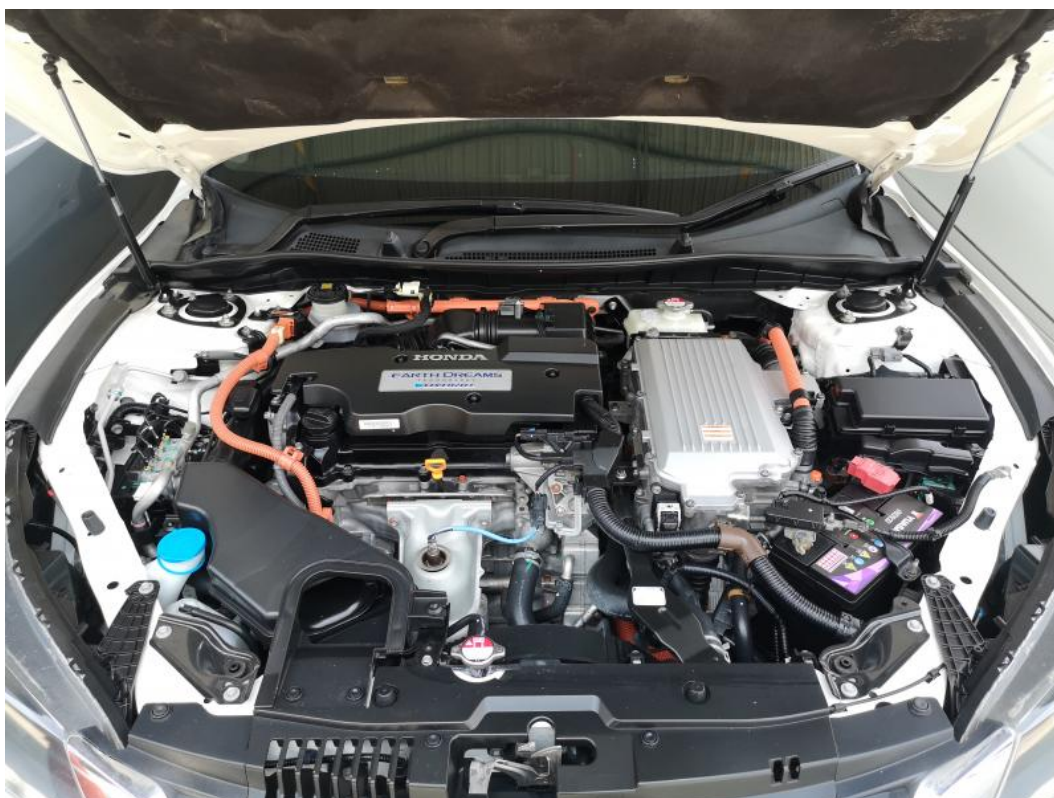
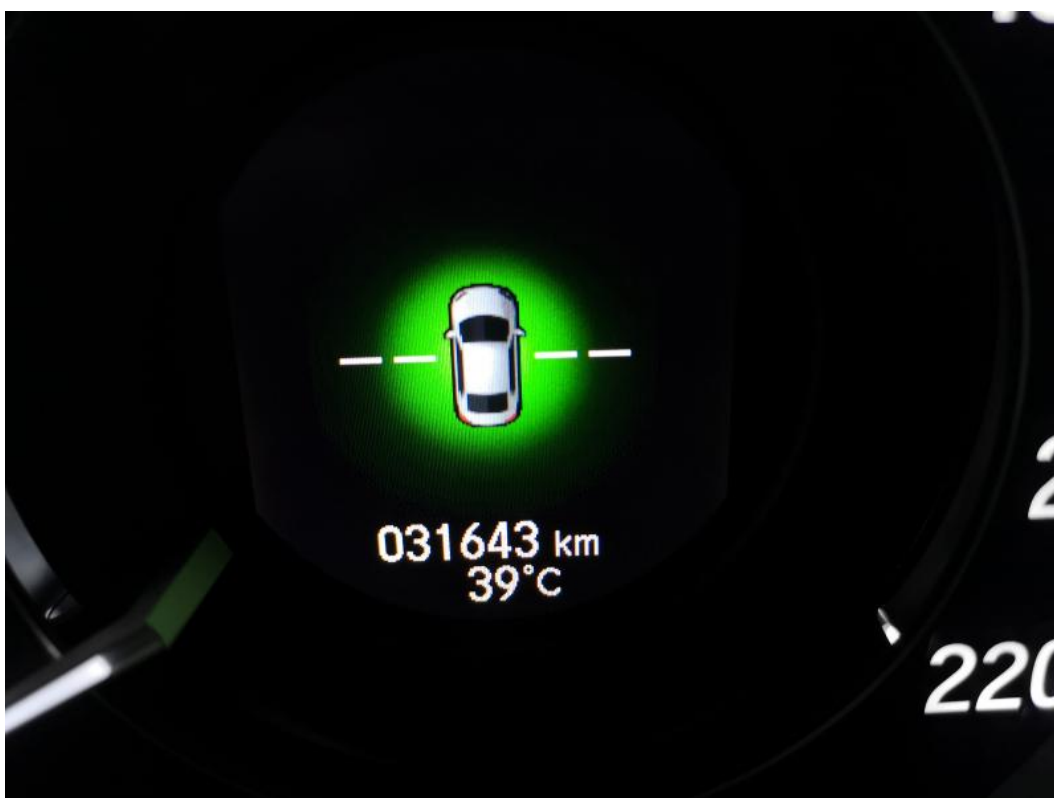
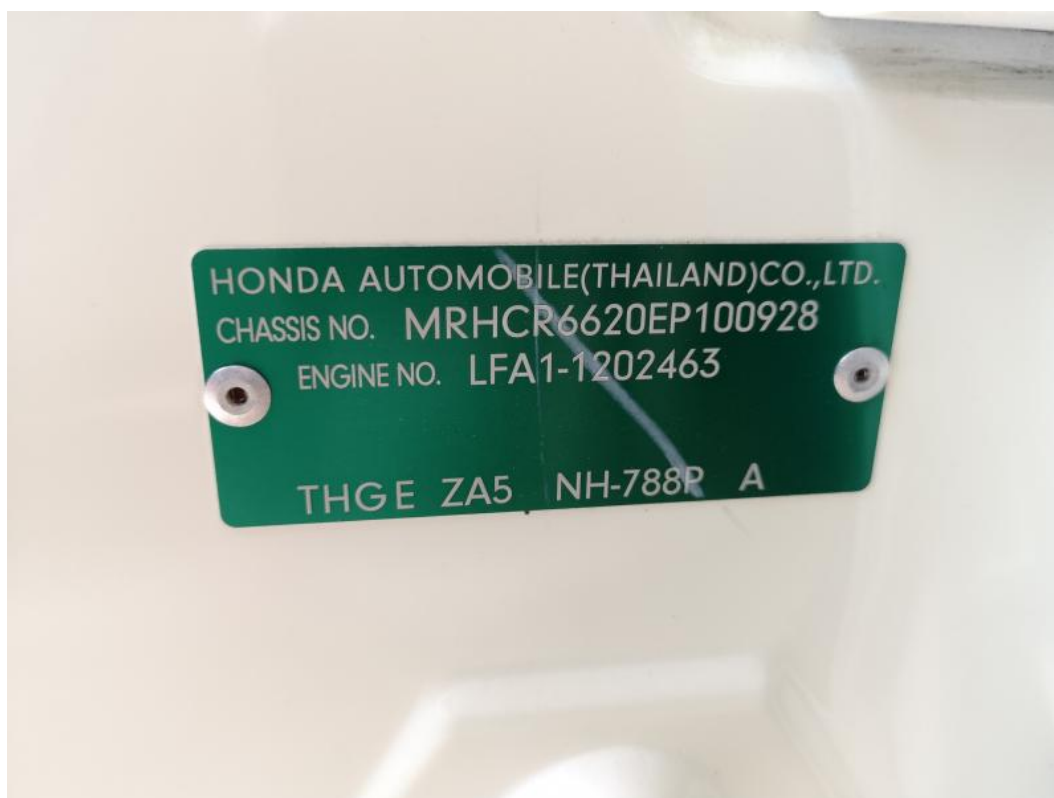
**Diagnostic Trouble Code**
🏠 🖨️ 🔄

HONDA V47.50 > 16PIN DLC > Health Report

| PGM-FI/Diesel(Engine System) | Normal | <span style="background-color: #c0392b; color: white; padding: 2px 5px;">Enter</span> |
| AT(Automatic Transmission) | Normal | <span style="background-color: #c0392b; color: white; padding: 2px 5px;">Enter</span> |
| ABS(Anti-Lock Braking System) | Normal | <span style="background-color: #c0392b; color: white; padding: 2px 5px;">Enter</span> |
| SRS(Supplemental Inflatable Restraint System) | Normal | <span style="background-color: #c0392b; color: white; padding: 2px 5px;">Enter</span> |
| Electric Powertrain/IMA(Integrated Motor Assist) | Normal | <span style="background-color: #c0392b; color: white; padding: 2px 5px;">Enter</span> |
| EPS(Electric Power Steering) | Normal | <span style="background-color: #c0392b; color: white; padding: 2px 5px;">Enter</span> |
| Gauge System | Normal | <span style="background-color: #c0392b; color: white; padding: 2px 5px;">Enter</span> |
| BCM(Body Electrical System) | Normal | <span style="background-color: #c0392b; color: white; padding: 2px 5px;">Enter</span> |
| Air Conditioning System | Normal | <span style="background-color: #c0392b; color: white; padding: 2px 5px;">Enter</span> |
| Honda Smart Key System | Normal | <span style="background-color: #c0392b; color: white; padding: 2px 5px;">Enter</span> |

| ESB(Electric Servo Brake System) | Normal | <span style="background-color: #c0392b; color: white; padding: 2px 5px;">Enter</span> |
| AVAS(Acoustic Vehicle Alerting System) | Normal | <span style="background-color: #c0392b; color: white; padding: 2px 5px;">Enter</span> |
| CAN Gateway | Normal | <span style="background-color: #c0392b; color: white; padding: 2px 5px;">Enter</span> |
| Immobilizer | Normal | <span style="background-color: #c0392b; color: white; padding: 2px 5px;">Enter</span> |
