# U-Car Grading Report

รายงานผลการตรวจเช็คสภาพรถยนต์  
ภายใต้การดูแลของสมาคมการประเมินสภาพรถยนต์ประเทศไทย

รุ่น	HONDA JAZZ 1.5 S m/t		
สี	White	หมายเลขทะเบียน (Plate number)	งจ4839
รุ่นปี	2015	เลขไมล์	31,927กม.
แบบ	เลขตัวถัง	MRHGK5730GP100195

วันที่ตรวจสอบ      2019/8/22

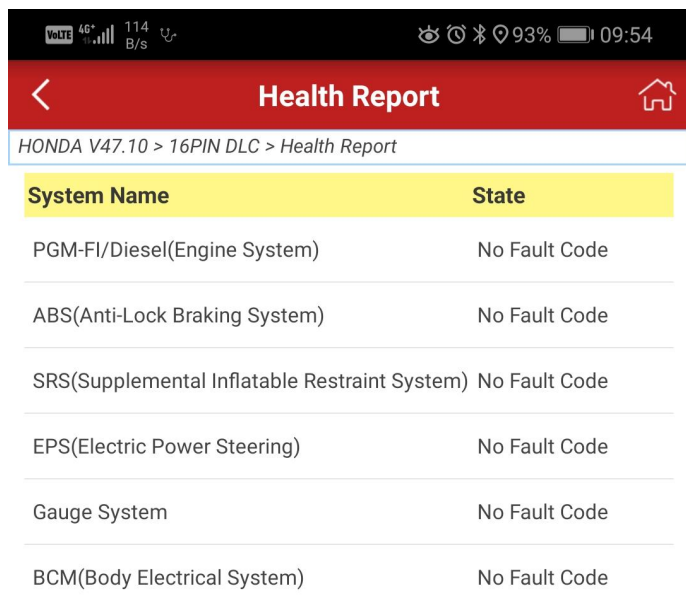
การวินิจฉัย CP 1

**Health Report**

HONDA V47.10 > 16PIN DLC > Health Report

System Name	State
PGM-FI/Diesel(Engine System)	No Fault Code
ABS(Anti-Lock Braking System)	No Fault Code
SRS(Supplemental Inflatable Restraint System)	No Fault Code
EPS(Electric Power Steering)	No Fault Code
Gauge System	No Fault Code
BCM(Body Electrical System)	No Fault Code
