U-Car Grading Report

รายงานผลการตรวจเช็คสภาพรถยนต์
ภายใต้การดูแลของสมาคมการประเมินสภาพรถยนต์ประเทศไทย

รุ่น	TOYOTA VIOS		
สี	Black	หมายเลขทะเบียน (Plate number)	กร2085
รุ่นปี	2013	เลขไมล์	156,911กม.
แบบ	เลขตัวถัง	MR2BT9F3X01052695

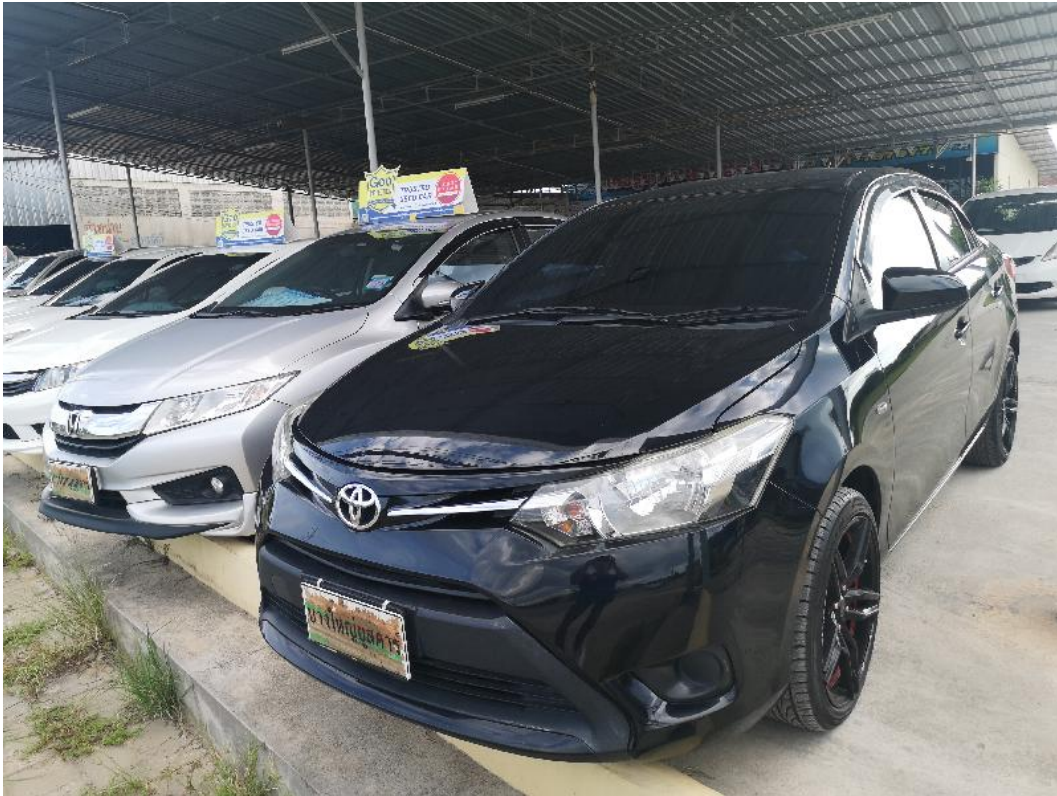
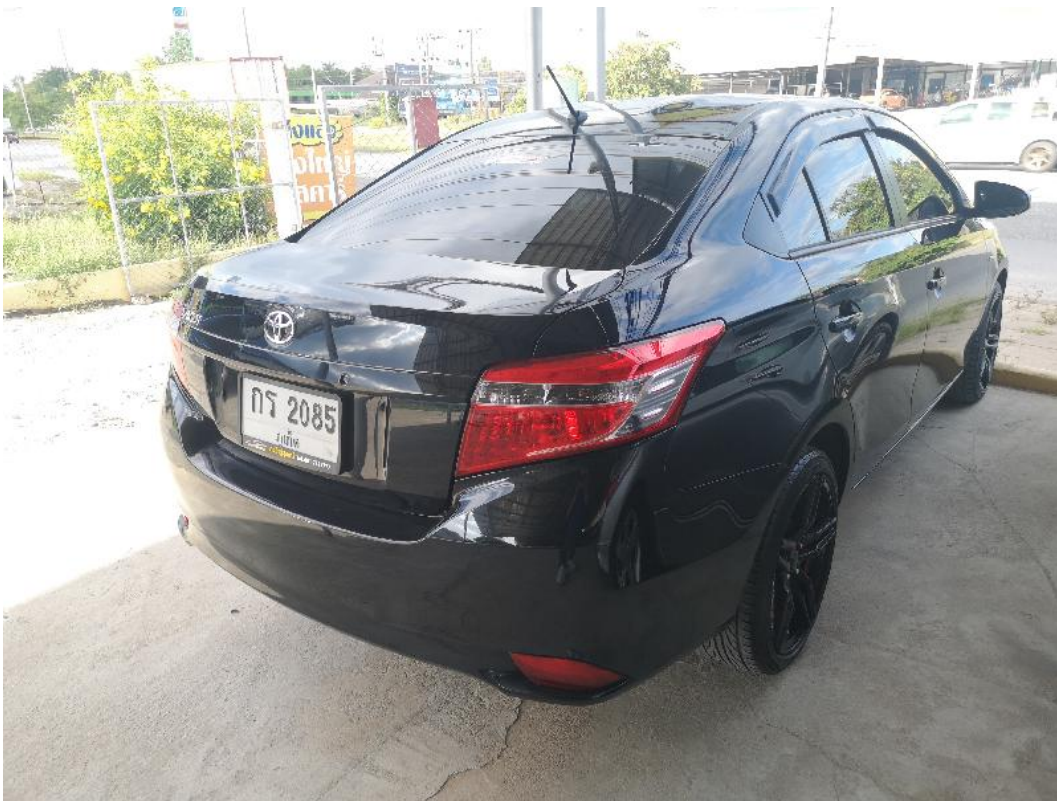
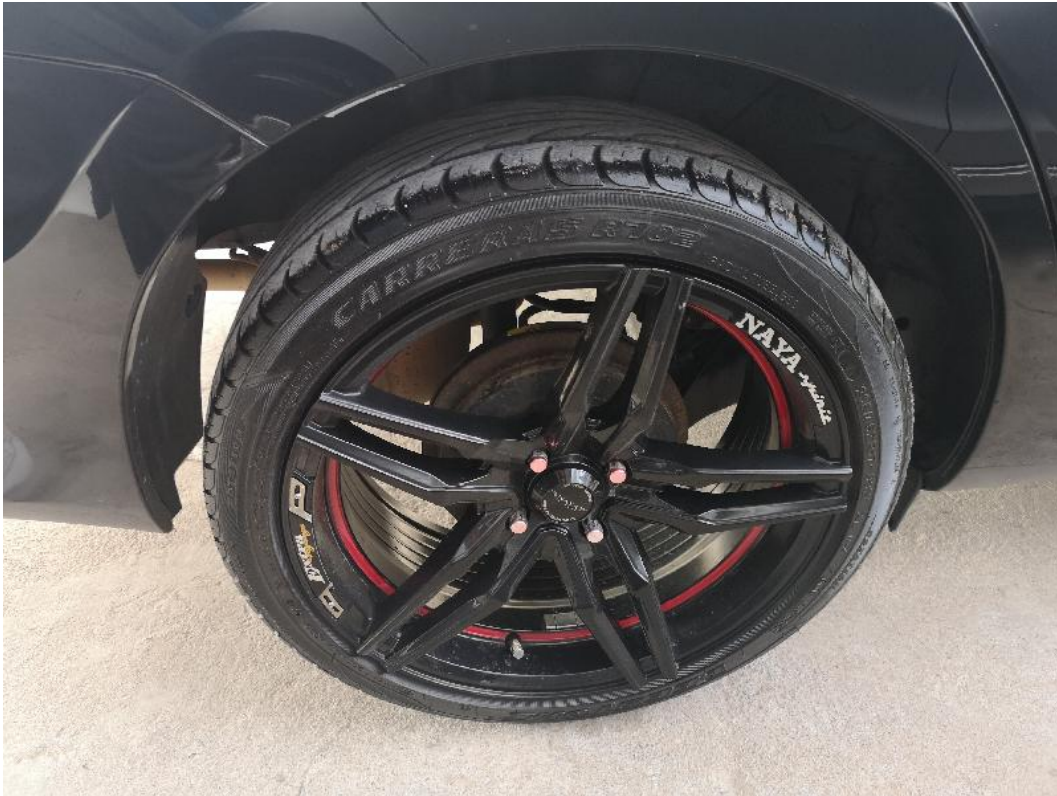
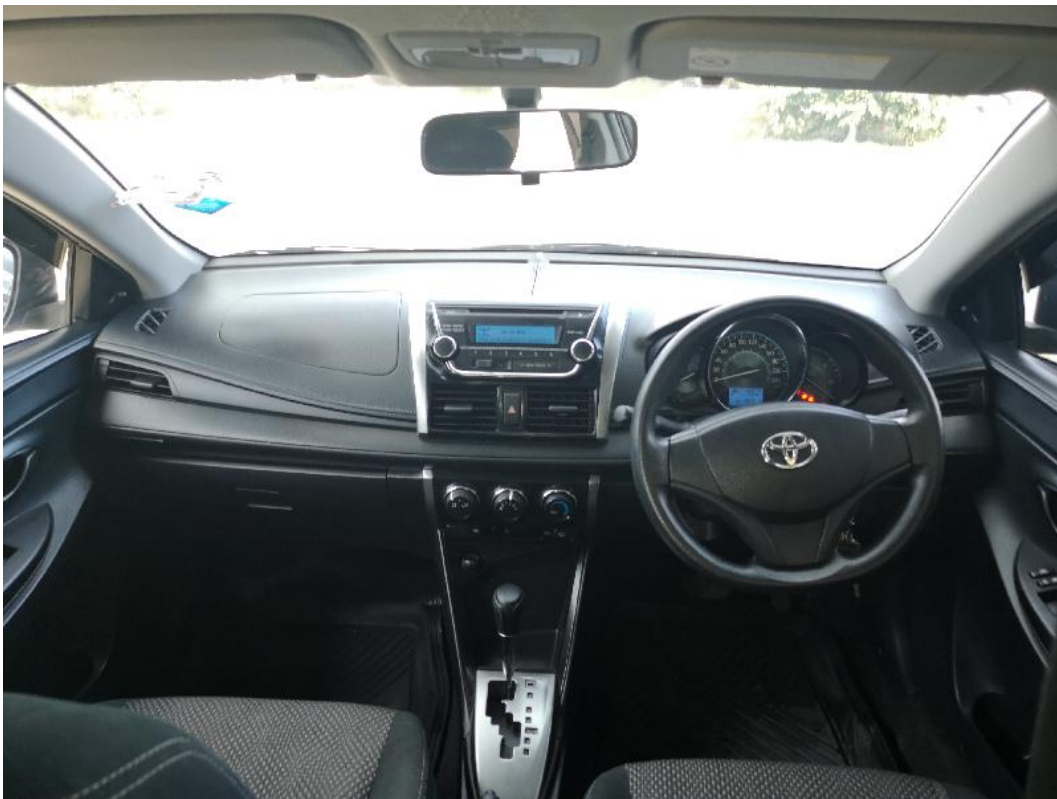
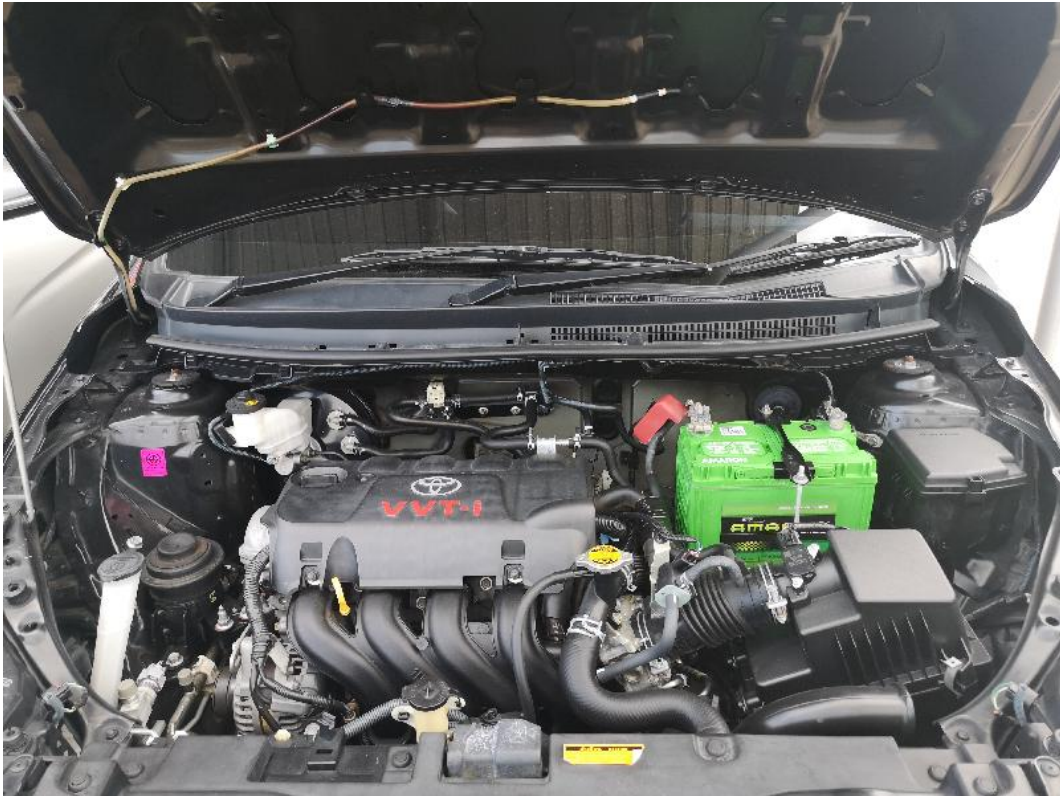
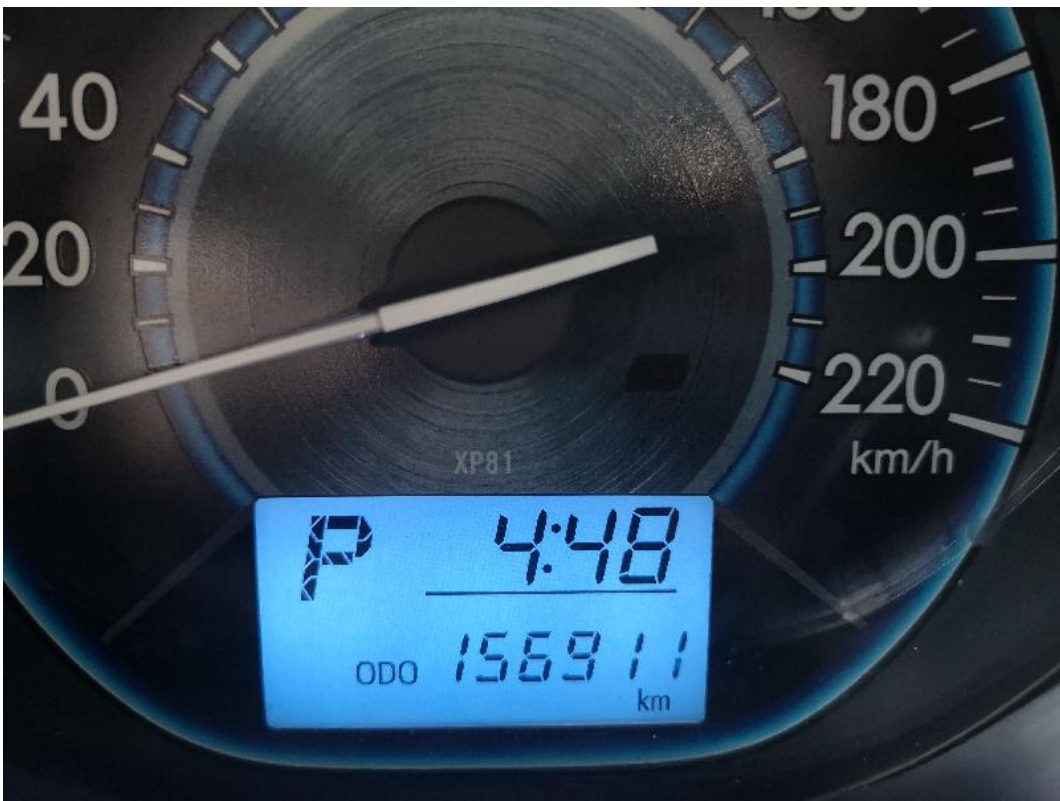
<p>Front left fender</p> <p>★★★★★</p>	<p>Bonnet / hood</p> <p>★★★★★</p>	<p>Front bumper</p> <p>★★★★★</p>	<p>Front right fender</p> <p>★★★★★</p>	<p>[บันทึก]</p> <p>Radiator core support ความเสียหาย มี</p> <p>[หน้าต่าง]</p> <p>กระจกหน้ารถ หินกระเด็น บางส่วน</p> <p>[เบา]</p> <p>Left tail lens หยดน้ำ มี</p> <p>[ภายใน]</p> <p>ตกแต่อื่นๆ รอยขีดข่วน บางส่วน</p> <p>Headliner รอยย่น M</p>		
<p>Front left tire, alloy wheel, wheel cover</p> <p>ร่องยางระดับ 5</p> <p>★★★★★</p>			<p>Front right tire, alloy wheel, wheel cover</p> <p>ร่องยางระดับ 5</p> <p>★★★★★</p>			
<p>Front left door</p> <p>★★★★★</p>			<p>Front right door</p> <p>★★★★★</p>			
<p>Left side step / side spoiler</p> <p>★★★★★</p>			<p>Right side step / side spoiler</p> <p>★★★★★</p>			
<p>Rear left door</p> <p>★★★★★</p>			<p>Rear right door</p> <p>★★★★★</p>			
<p>Left back tire, alloy wheel, wheel cover</p> <p>ร่องยางระดับ 5</p> <p>★★★★★</p>			<p>Right front tire, alloy wheel, wheel cover</p> <p>ร่องยางระดับ 5</p> <p>★★★★★</p>

<p>Left back fender</p> <p>★★★★★</p>			<p>Right back fender</p> <p>★★★★★</p>			
<p>Roof</p> <p>★★★★★</p>			<p>Trunk lid / boot lid</p> <p>★★★★☆</p>		<p>Back rear spoiler & under spoiler</p> <p>★★★★★</p>	<p>Back rear bumper</p> <p>★★★★★</p>
<p>Dashboard</p> <p>★★★★★</p>					<p>Steering wheel</p> <p>★★★★★</p>	
<p>Front left seat</p> <p>★★★★☆</p>					<p>Front right seat</p> <p>★★★★☆</p>	
<p>Front and back left door trim</p> <p>★★★★★</p>					<p>Front and back right door trim</p> <p>★★★★★</p>	
<p>Rear seat</p> <p>★★★★☆</p>					<p>Console</p> <p>★★★★★</p>	
					<p>Luggage room</p> <p>★★★★★</p>
