U-Car Grading Report

U-car Grading Report

รุ่น	TOYOTA HILUX VIGO 3.0 G DUAL CAB 4X4		
สี	White	หมายเลขทะเบียน (Plate number)	4กจ3674
รุ่นปี	2015	เลขไมล์	137,795กม.
แบบ	เลขตัวถัง	MR0FZ29G802576548

วันที่ตรวจสอบ 2019/11/6

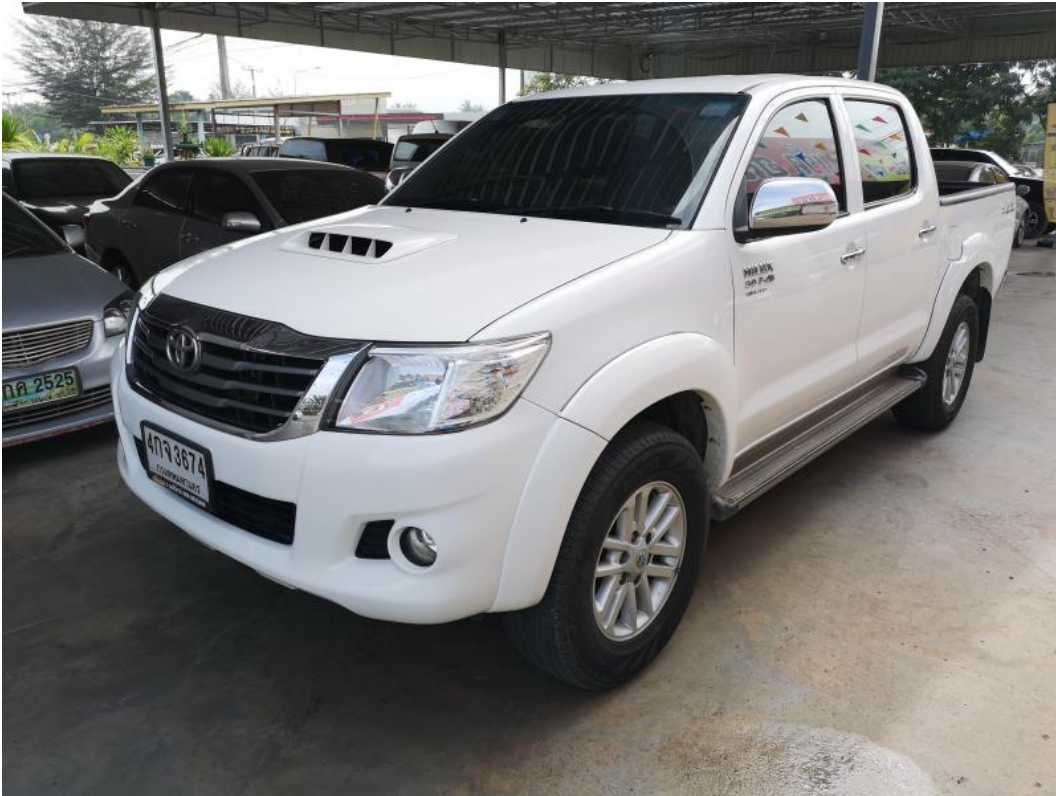
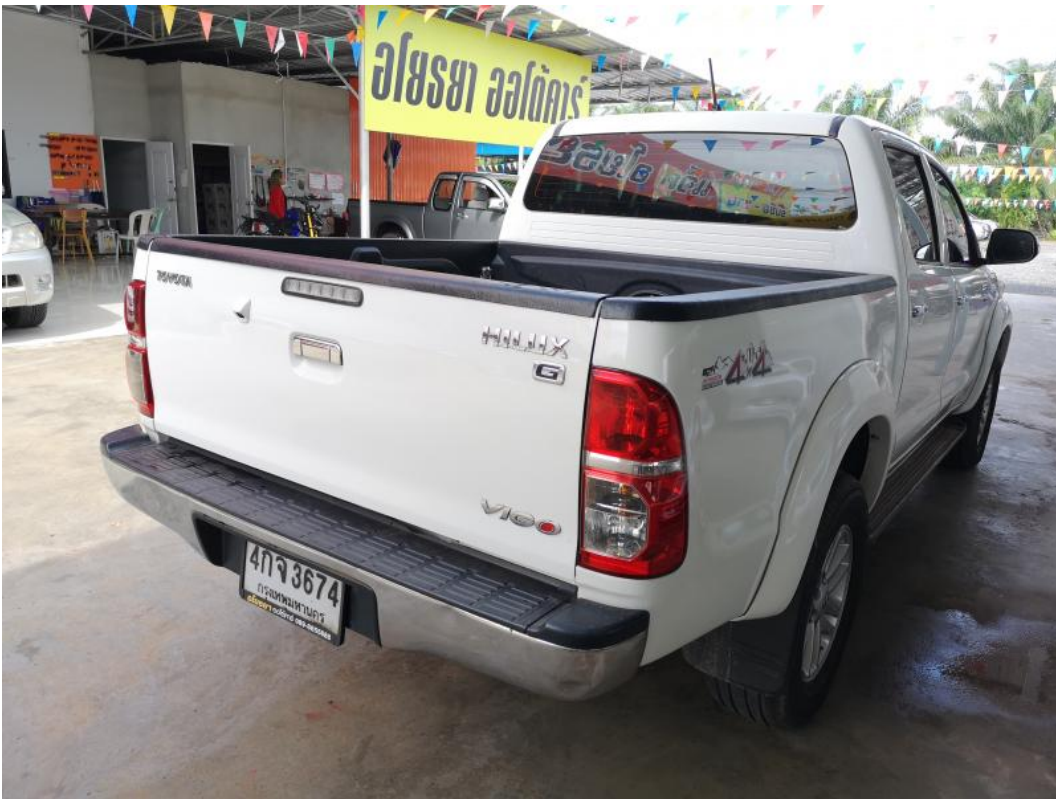
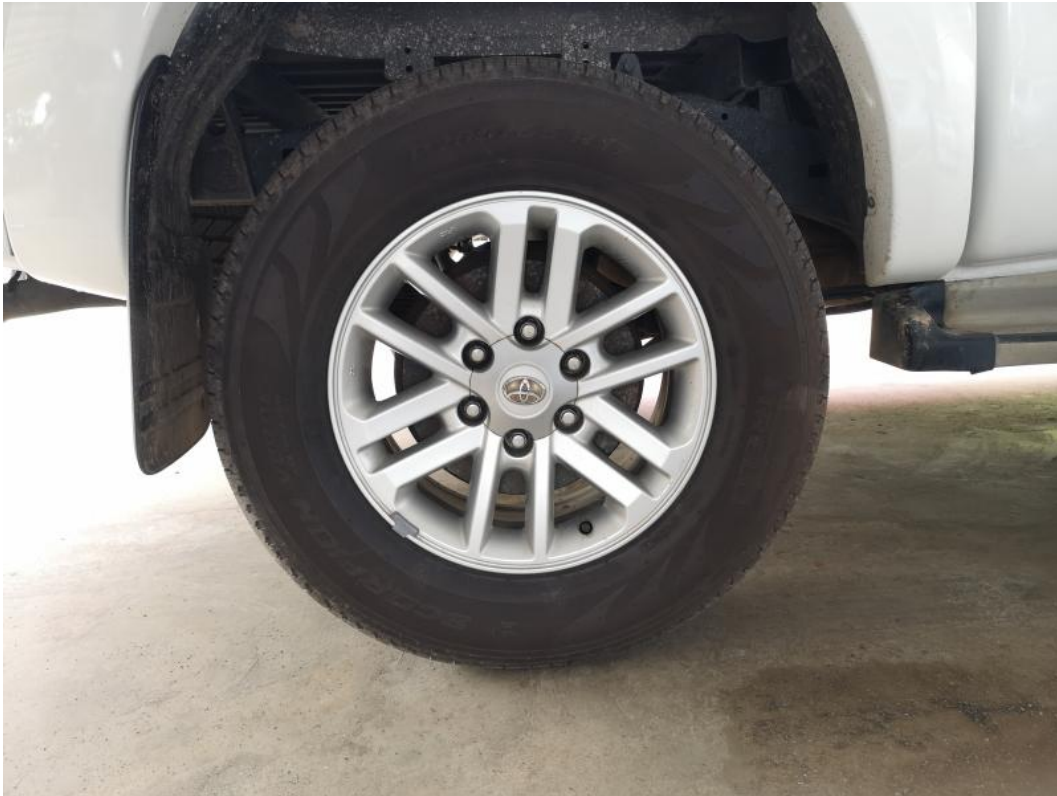
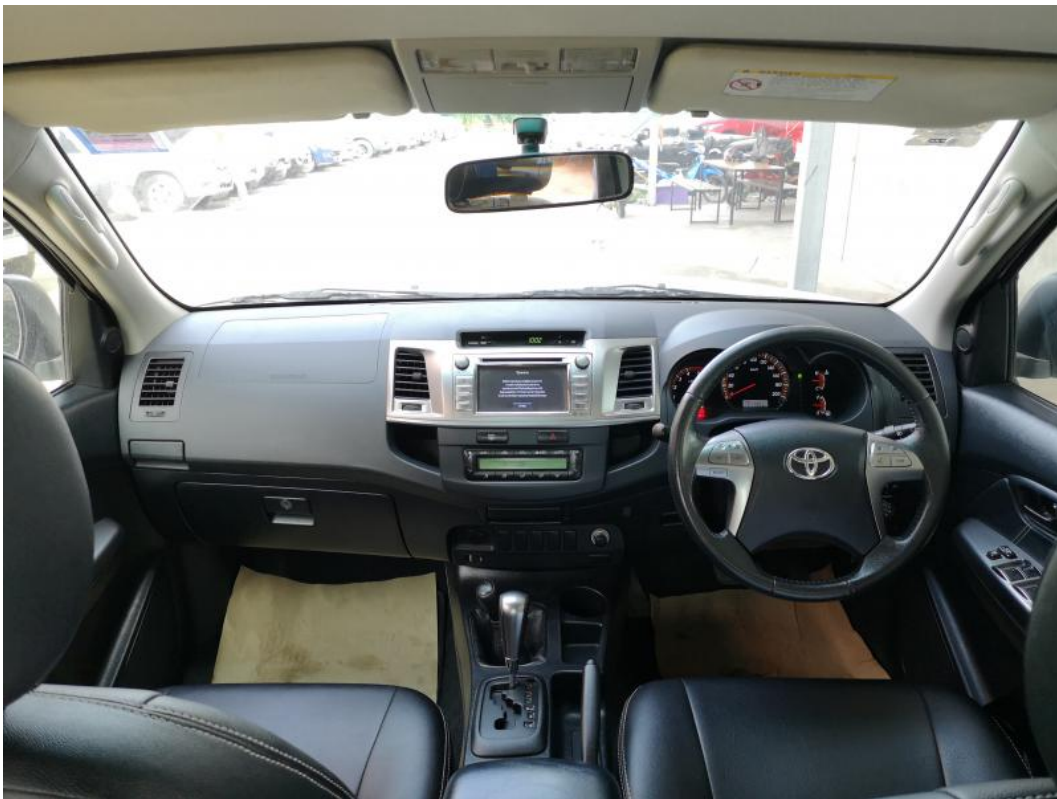
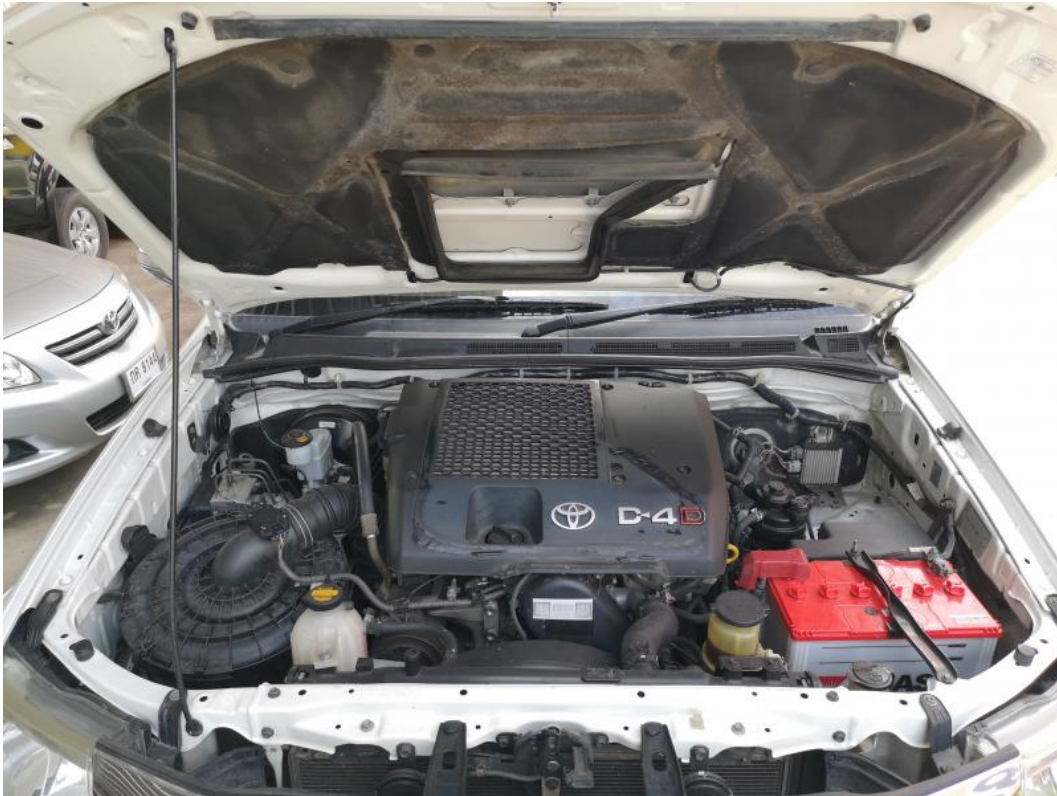
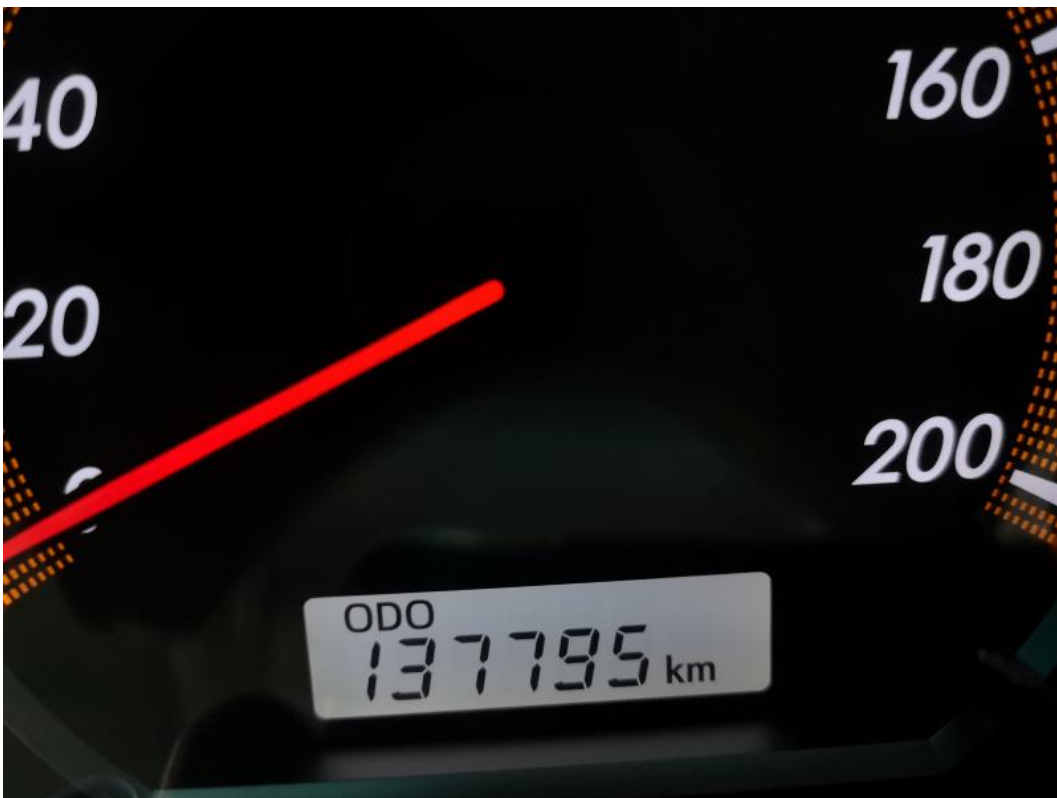
<p>Front left fender ★★★★★</p> <p>Front left door ★★★★★</p> <p>Front left tire, alloy wheel, wheel cover ร่องยางระดับ 7 ★★★★★</p> <p>Left side step / side spoiler ★★★★★</p> <p>Left back tire, alloy wheel, wheel cover ร่องยางระดับ 7 ★★★★★</p> <p>Rear left door ★★★★★</p> <p>Left wheel well (outer) ★★★★★</p> <p>Roof ★★★★★</p> <p>Dashboard ★★★★★</p> <p>Front left seat ★★★★★</p> <p>Front and back left door trim ★★★★★</p> <p>Rear seat ★★★★★</p>	<p>Bonnet / hood ★★★★★</p> <p>Truck bed ★★★★★</p>	<p>Front bumper ★★★★★</p> <p>Back rear spoiler & under spoiler ★★★★☆</p>	<p>Front right fender ★★★★★</p> <p>Front right door ★★★★★</p> <p>Front right tire, alloy wheel, wheel cover ร่องยางระดับ 7 ★★★★★</p> <p>Right side step / side spoiler ★★★★★</p> <p>Right front tire, alloy wheel, wheel cover ร่องยางระดับ 7 ★★★★★</p> <p>Rear right door ★★★★★</p> <p>Right wheel well (outer) ★★★★★</p> <p>Back panel ★★★★★</p> <p>Steering wheel ★★★★☆</p> <p>Front right seat ★★★★★</p> <p>Front and back right door trim ★★★★★</p> <p>Console ★★★★★</p> <p>Luggage room ★★★★★</p>	<p>[บันทึก] Radiator core support ความเสียหาย มี</p> <p>[หน้าต่าง] กระจกหน้ารถ หินกระเด็น บางส่วน</p> <p>[ภายใน] ตกแต่งอื่นๆ รอยขีดข่วน บางส่วน Headliner สกปรก S</p>

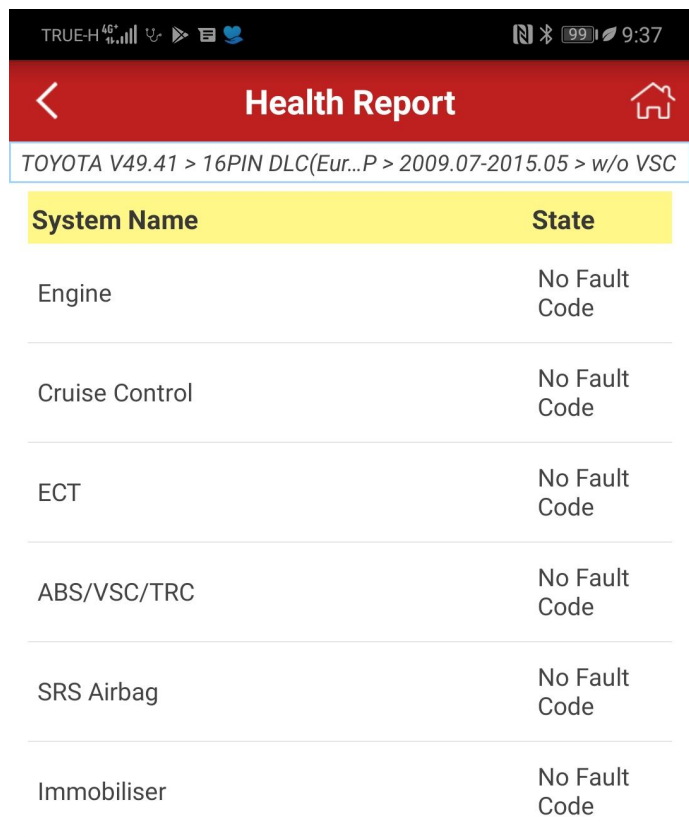
Health Report

TOYOTA V49.41 > 16PIN DLC(Eur...P > 2009.07-2015.05 > w/o VSC

System Name	State
Engine	No Fault Code
Cruise Control	No Fault Code
ECT	No Fault Code
ABS/VSC/TRC	No Fault Code
SRS Airbag	No Fault Code
Immobiliser	No Fault Code
