U-Car Grading Report

U-car Grading Report

รุ่น	TOYOTA CAMRY		
สี	Silver		
รุ่นปี	2012	เลขไมล์	189,623กม.
แบบ	เลขตัวถัง	ACV51R-5104000452

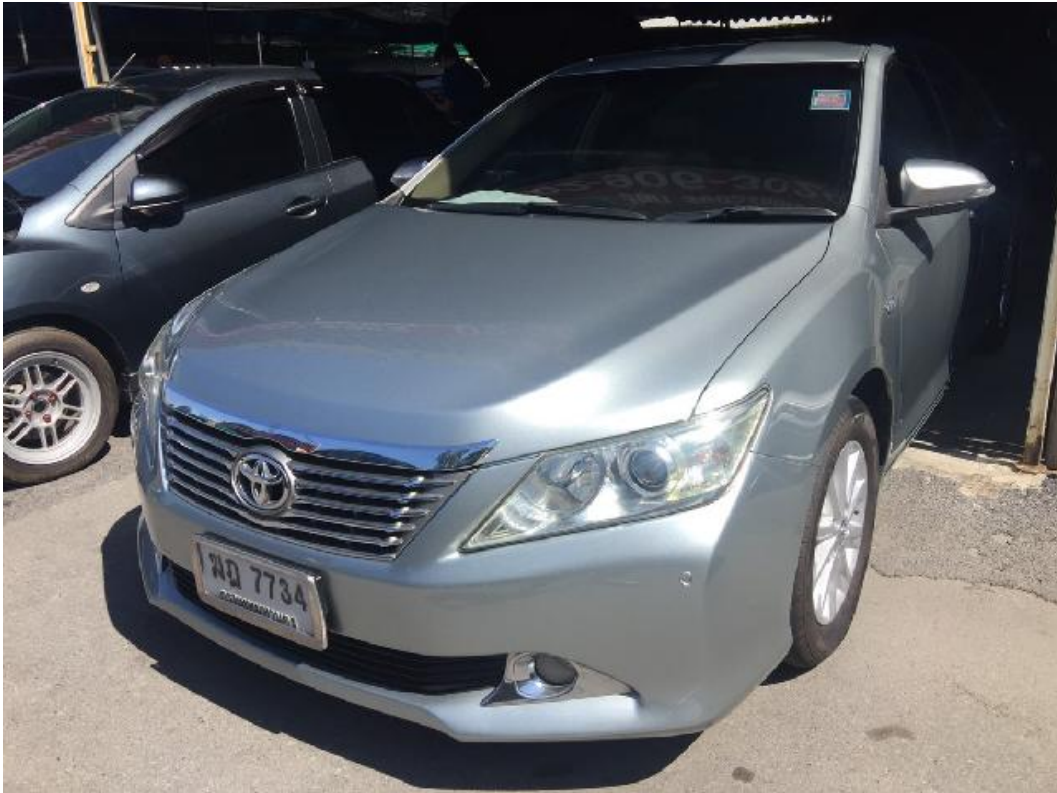
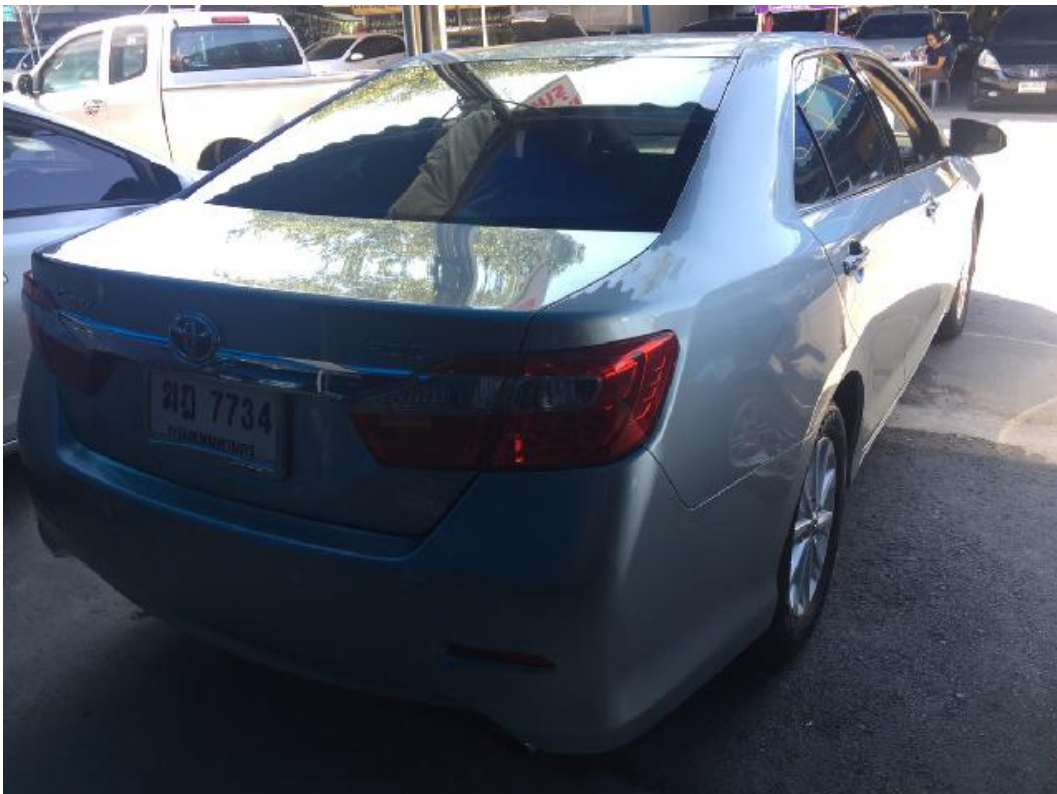
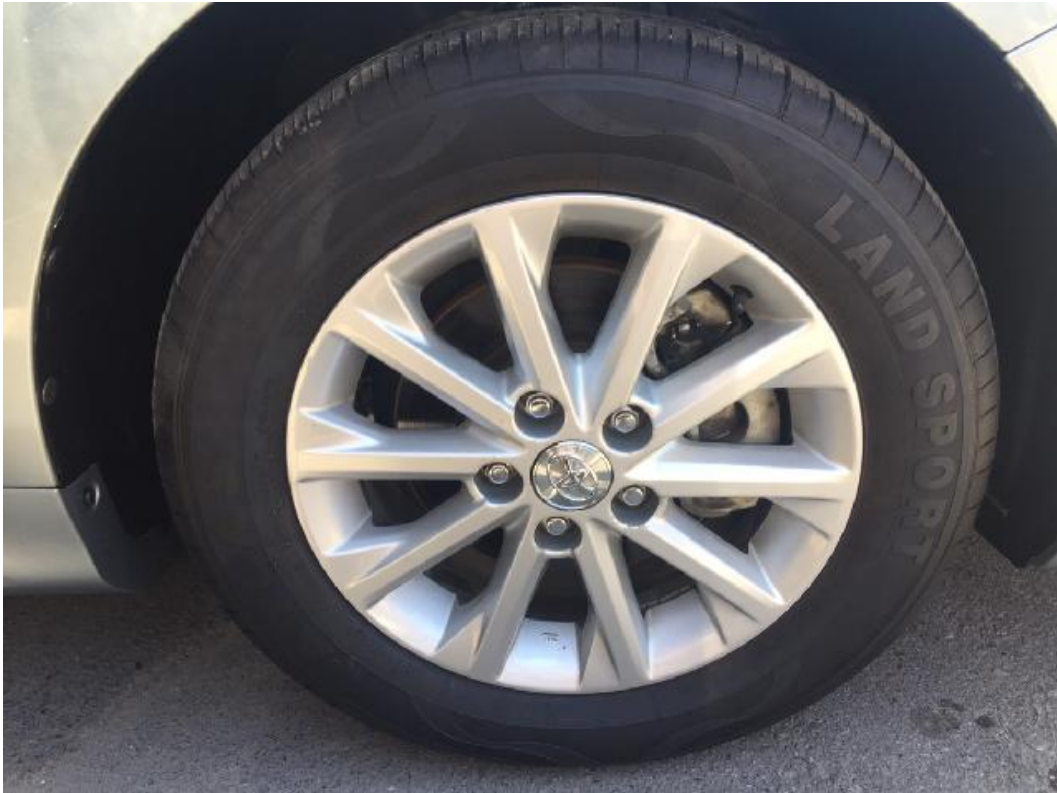
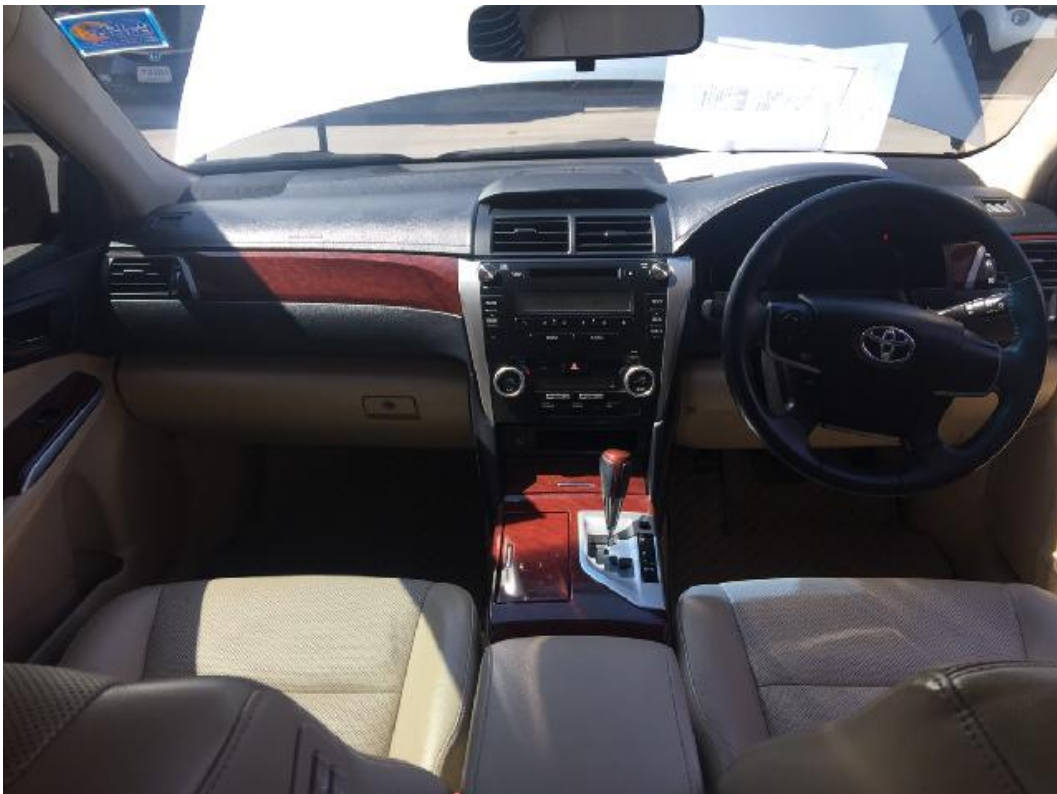
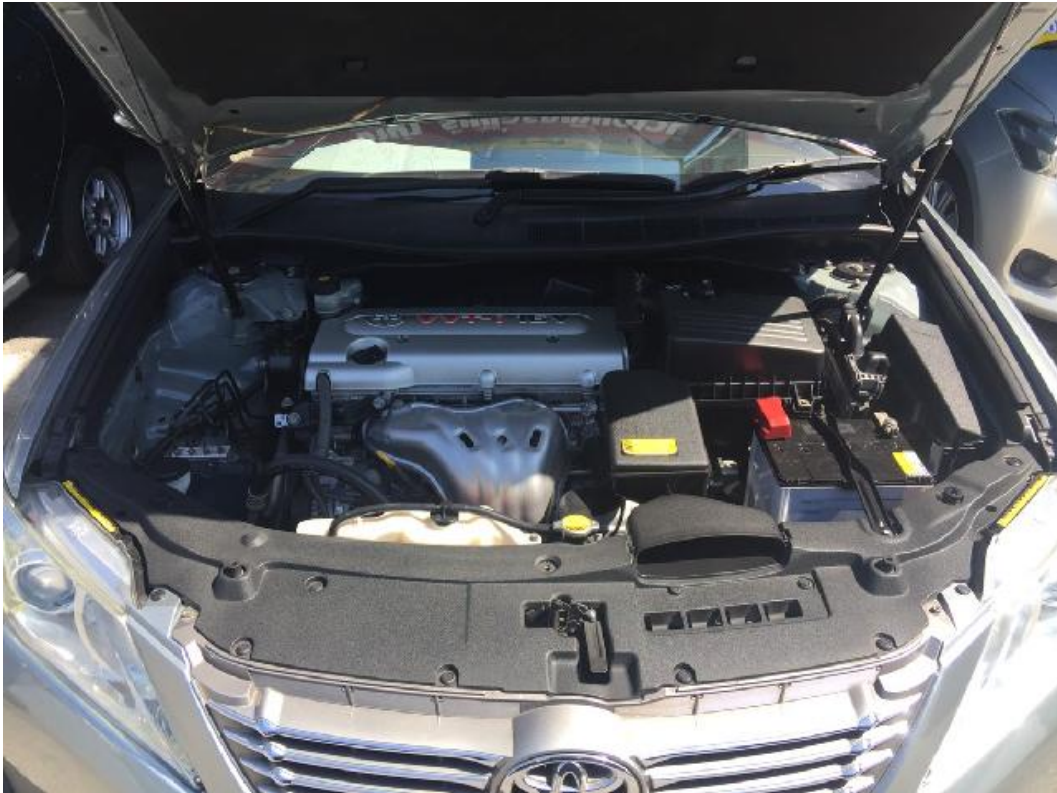
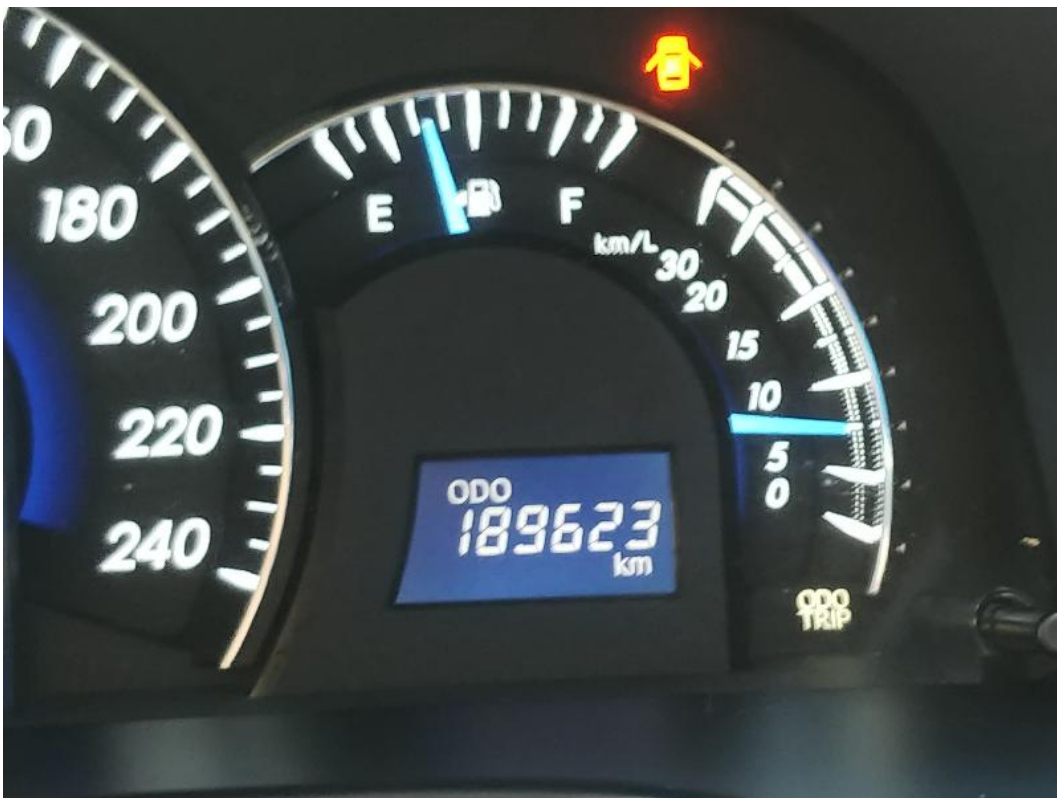
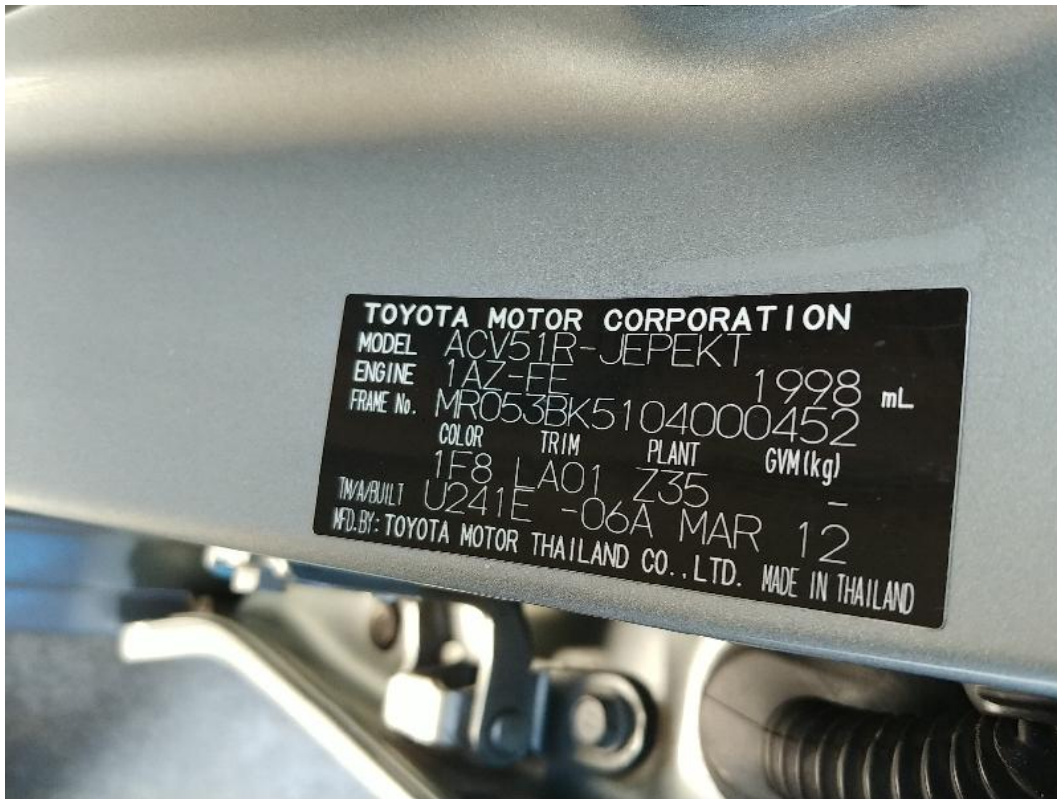
[บันทึก]
กระจกข้างขวา ไม่มีรอยขีดข่วน บางส่วน

[เบา]
Right head light หมอก ขุ่นมัว บางส่วน
Left head light หมอก ขุ่นมัว บางส่วน

[ภายใน]
การจับซี รอยย่น, รอยขีดข่วน มี
Headliner รอยย่น 5
