U-Car Grading Report

รายงานผลการตรวจเช็คสภาพรถยนต์
ภายใต้การดูแลของสมาคมการประเมินสภาพรถยนต์ประเทศไทย

รุ่น	TOYOTA FORTUNER 2.8		
สี	ขาว	หมายเลขทะเบียน (Plate number)	7กซ3895
รุ่นปี	2017	เลขไมล์	73,228กม.
แบบ	เลขตัวถัง	MR0HA3FS400048208

2024/1/29

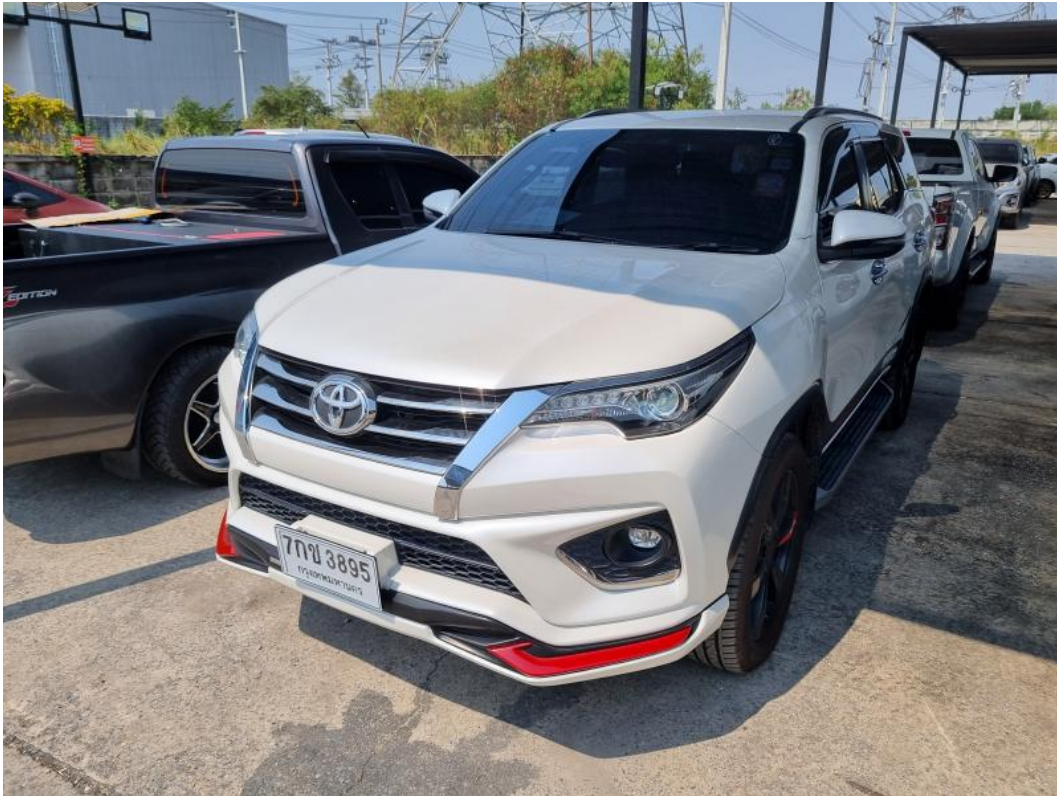
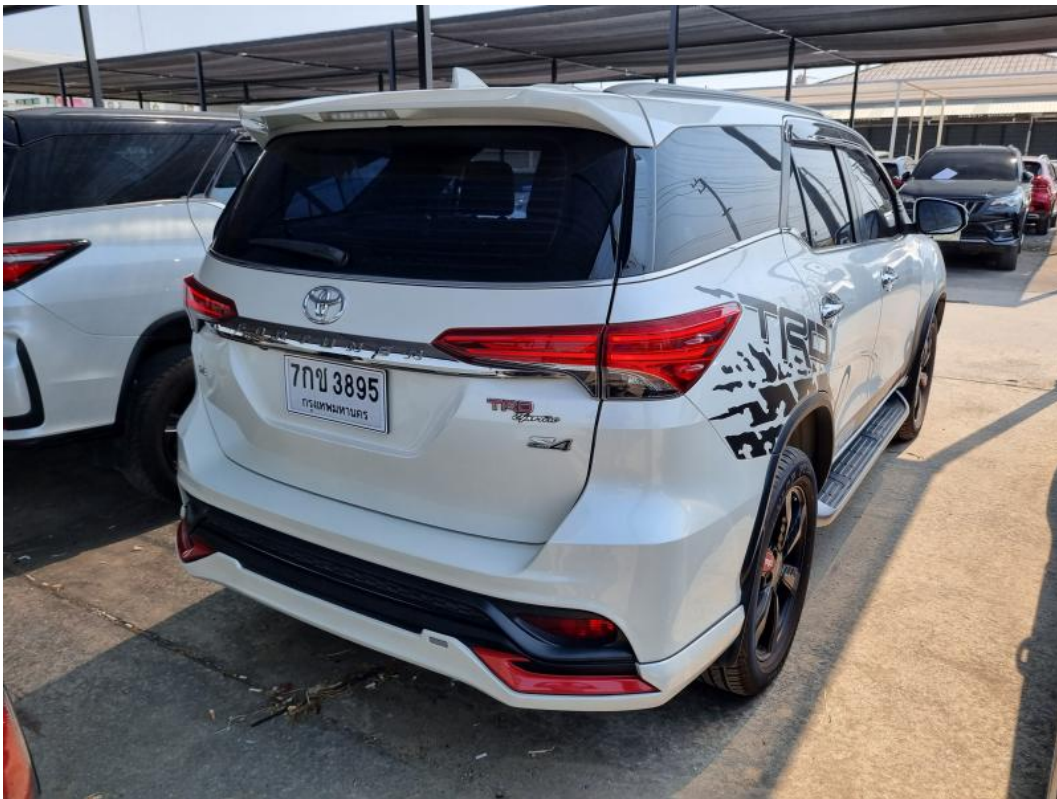
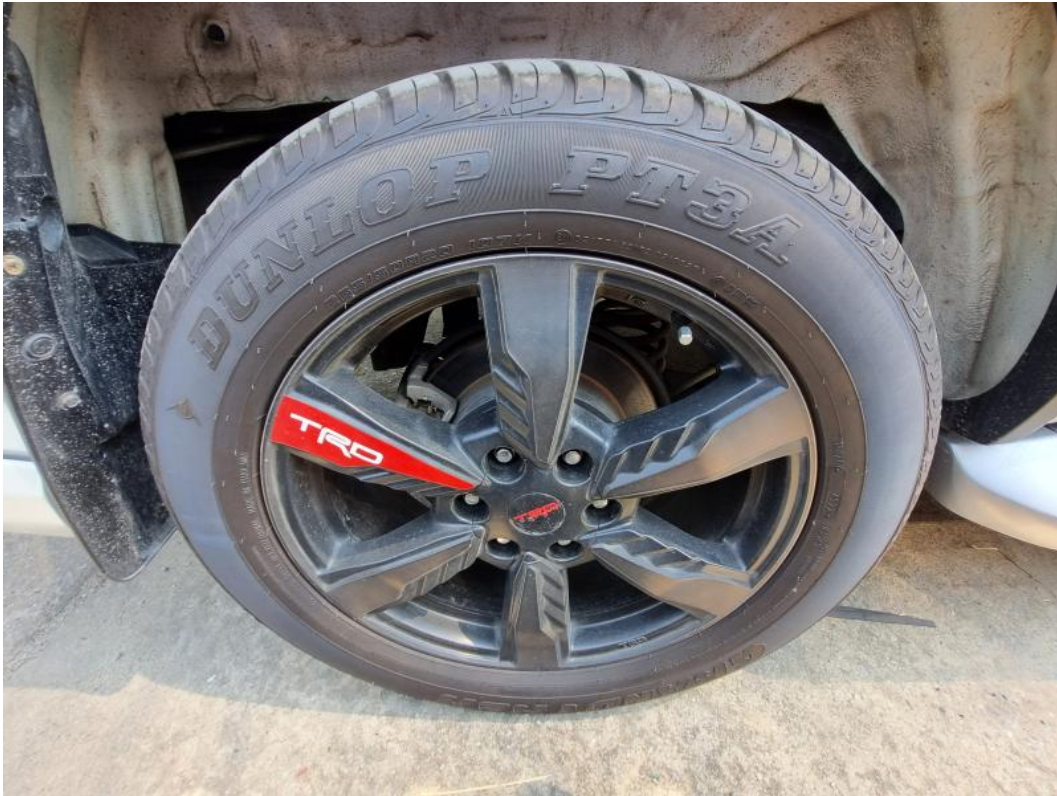
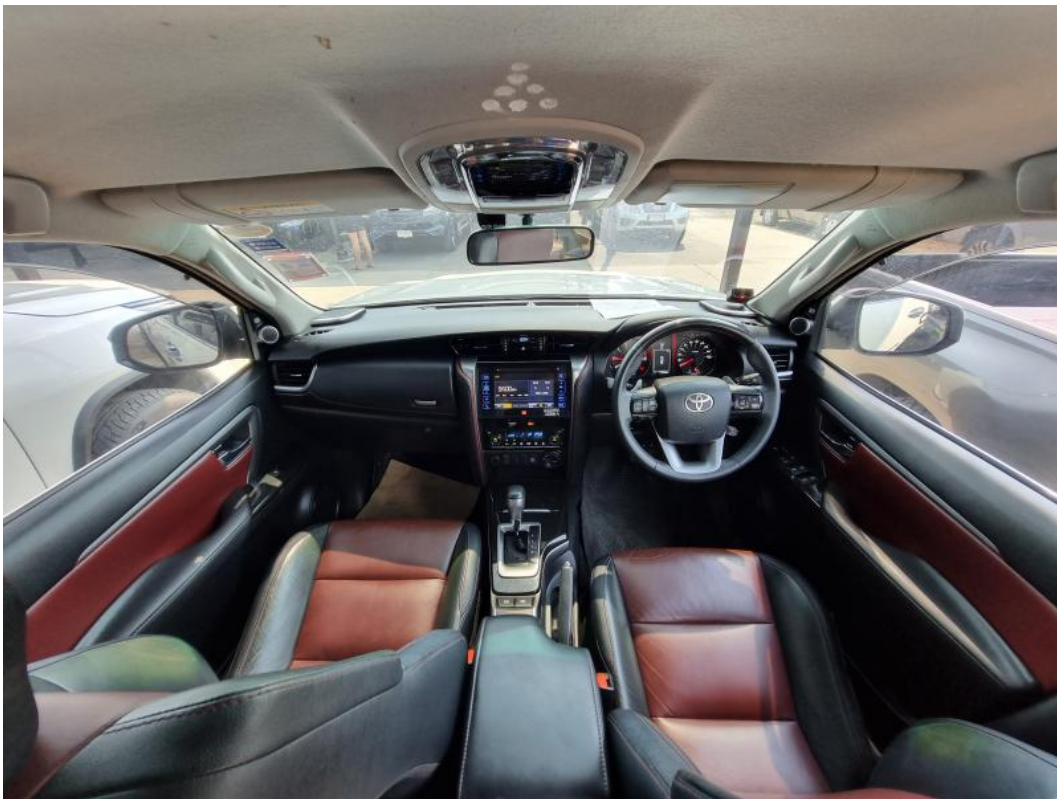
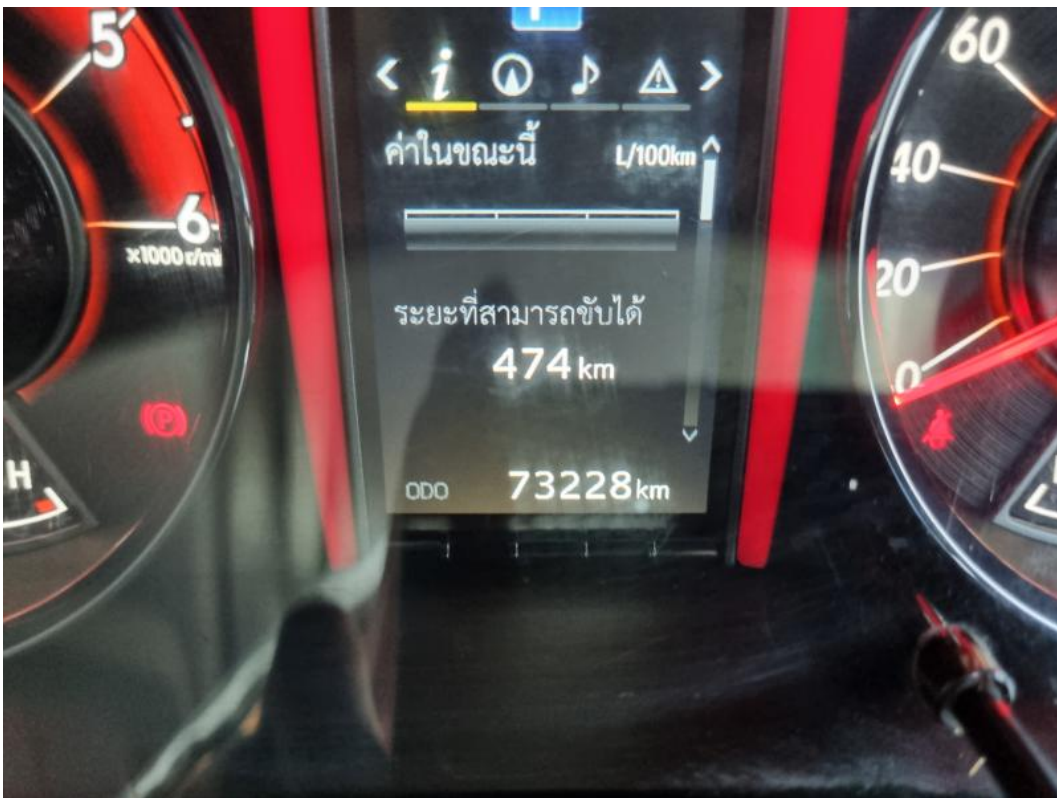
The front grille mounting bracket is bent.

REINFORCEMENT REPLACE

หัวเกียร์ รอยย่น/ถลอก มี

แผงพลาสติกอื่นๆ รอยขีดข่วน บางส่วน

ผ้าหลังคา คราบ เล็ก

แผงพลาสติกอื่นๆ รอยย่น เล็กน้อย
