# U-Car Grading Report

หนังสือรับรอง โดย GOO INSPECTION

| รุ่น | HONDA CIVIC 1.8E | | |

| วันที่ตรวจสอบ | 2020/8/26 |

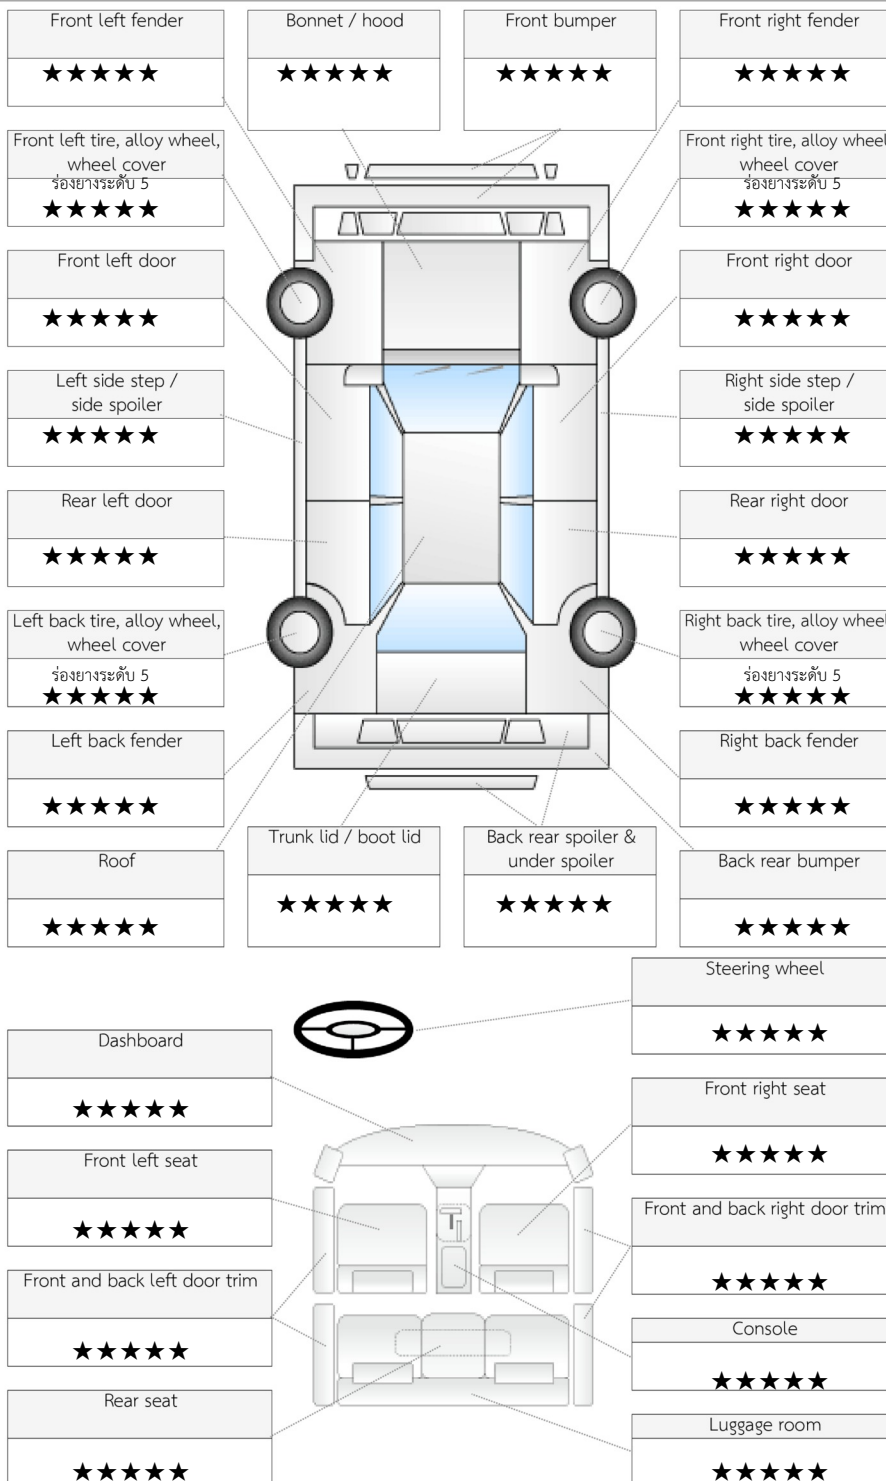
[หน้าต่าง]

กระจกหน้ารถ หินกระเด็น บางส่วน

[ภายใน]

การขับที่ ร้อยยี่ห้อ ร้อยยี่ห้อ มี  
ตกแต่งอื่นๆ ร้อยยี่ห้อ บางส่วน  
Headliner คราบ SS  
Headliner ร้อยยี่ห้อ SS
