U-Car Grading Report

U-car Grading Report

รุ่น	MITSUBISHI PAJERO 2.5 SPORT 4X4		
สี	Two-tone white	หมายเลขทะเบียน (Plate number)	1ขช1460
รุ่นปี	2019	เลขไมล์	35,037กม.
แบบ	เลขตัวถัง	MMTGUKS10KH006705

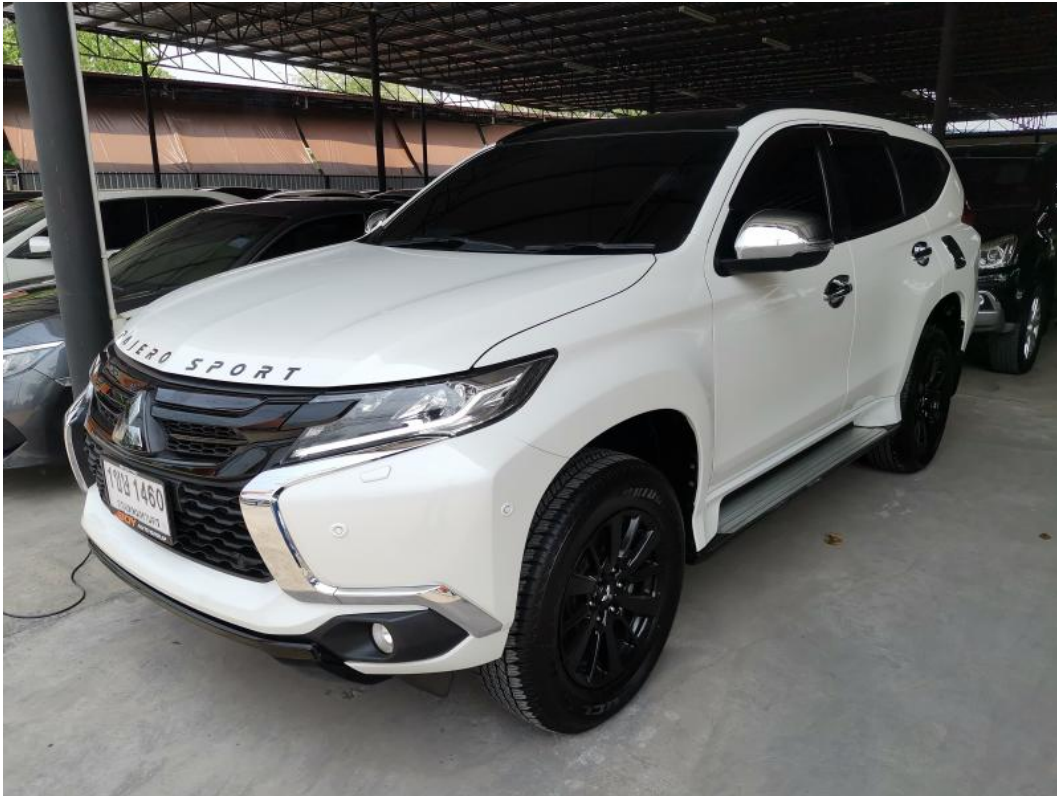
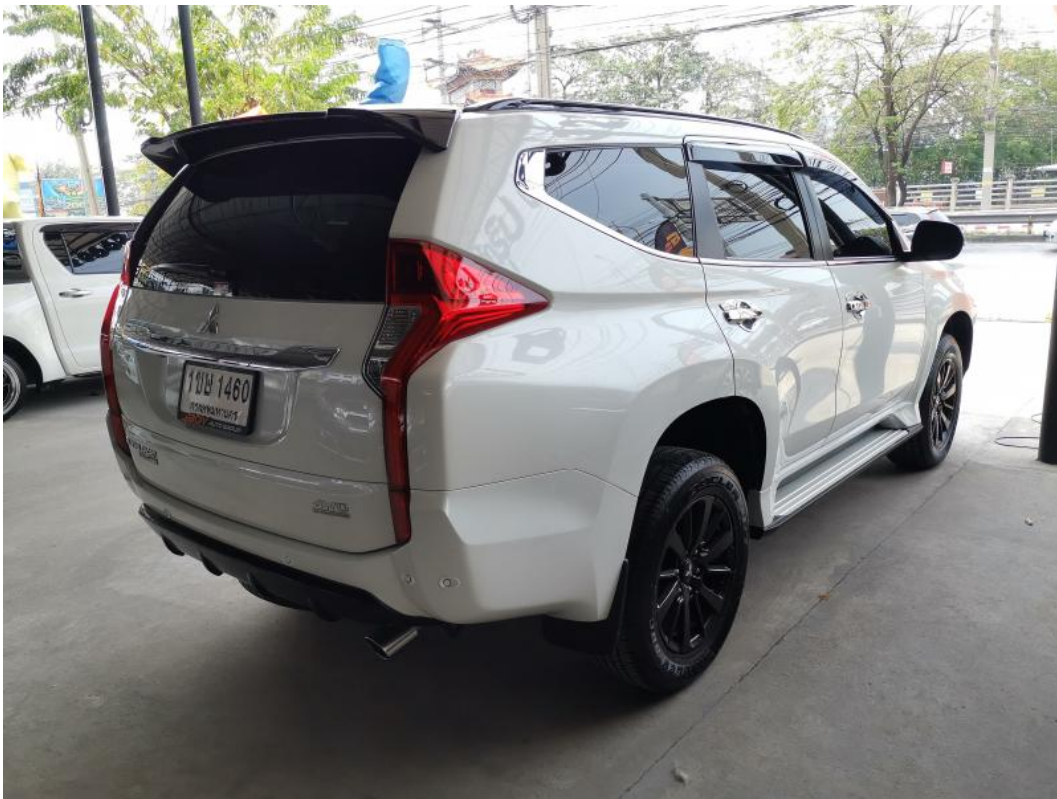
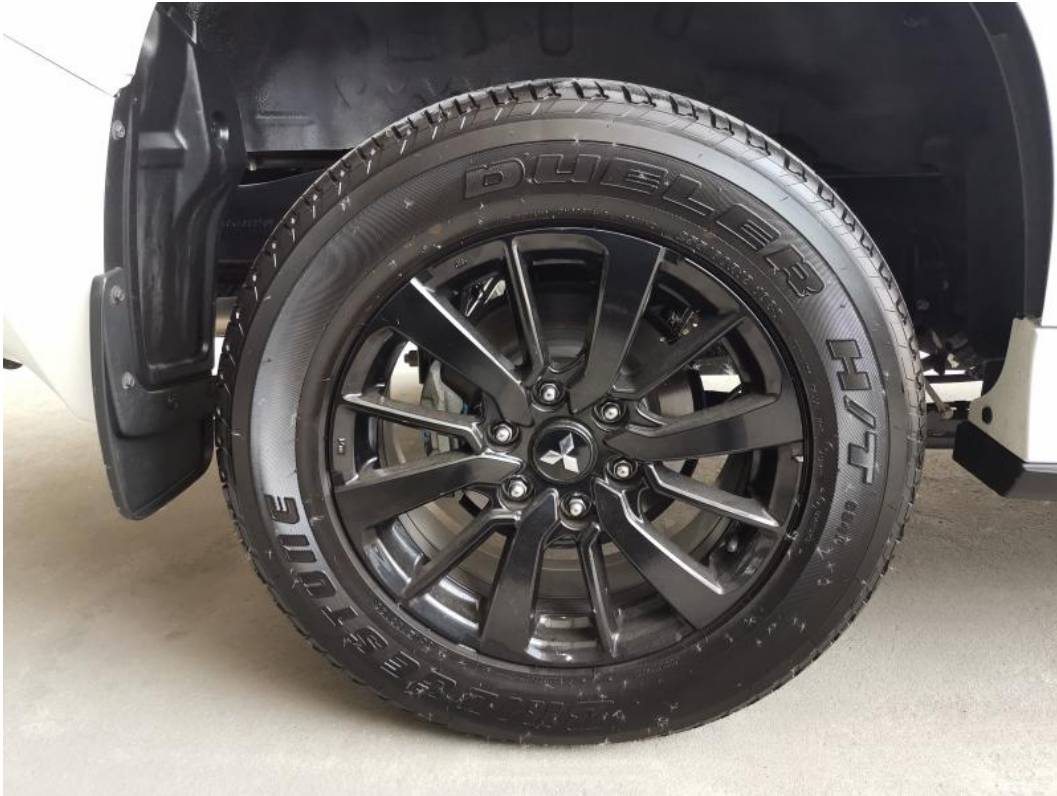
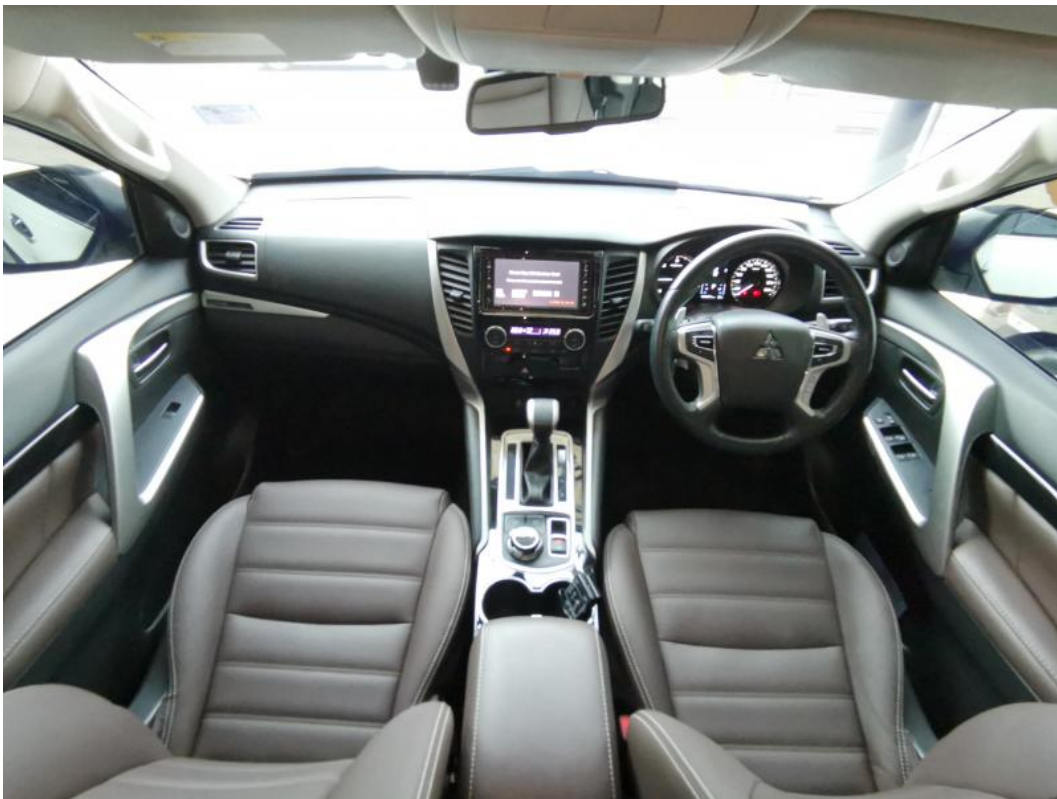
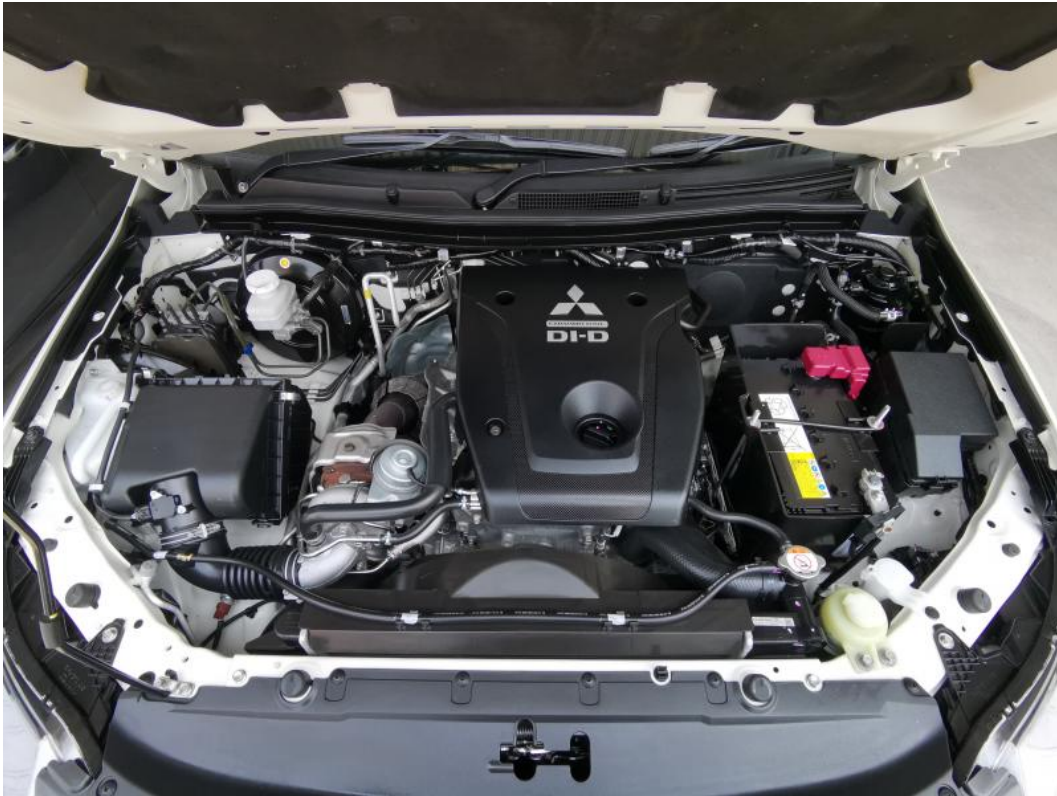
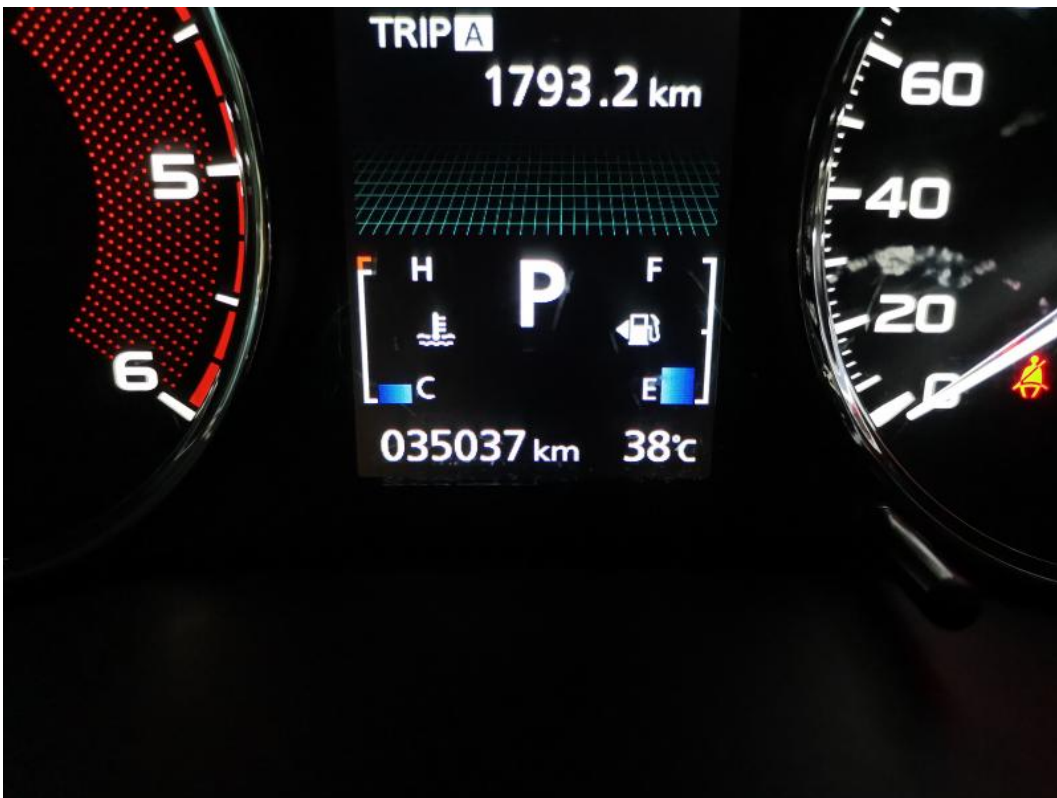
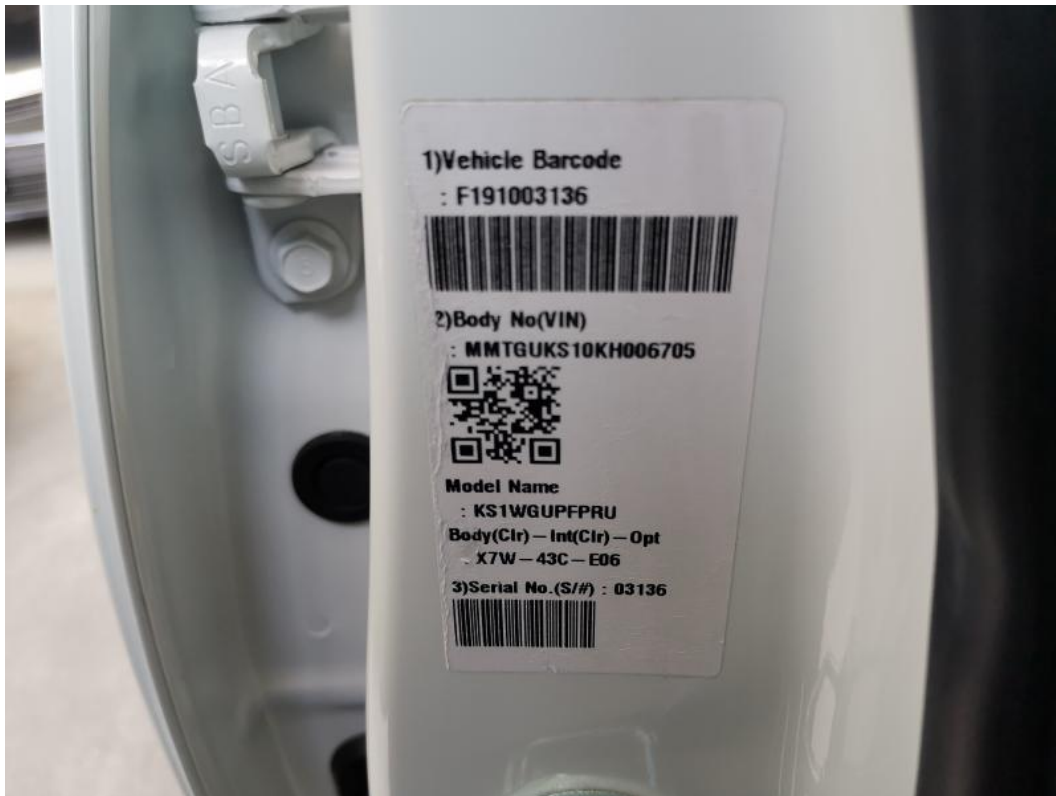
การวินิจฉัย CP 1

System Name	State
MPI/GDI/Diesel	No Fault Code
ELC-AT/CVT	No Fault Code
ABS (Anti-Lock Braking System)	No Fault Code
SRS-Air Bag	No Fault Code
AC (Air Conditioning)	No Fault Code
KOS/Immo/Keyless	No Fault Code
Meter	No Fault Code
ETACS	No Fault Code
EPB	No Fault Code
Steering Angle Sensor	No Fault Code
LIN	No Fault Code
Transfer Box (SS4II/ES4)	No Fault Code
AFS/ACL/Leveling	No Fault Code

System Name	State
AC (Air Conditioning)	No Fault Code
KOS/Immo/Keyless	No Fault Code
Meter	No Fault Code
ETACS	No Fault Code
EPB	No Fault Code
Steering Angle Sensor	No Fault Code
LIN	No Fault Code
Transfer Box (SS4II/ES4)	No Fault Code
AFS/ACL/Leveling	No Fault Code
ACC/FCM	No Fault Code
Gateway	No Fault Code
Corner Sensor/Back Sensor	No Fault Code
Multi Around Monitor	No Fault Code
