# U-Car Grading Report

# U-car Grading Report

| รุ่น | TOYOTA ALTIS 1.8 G | | |
| สี | Silver | หมายเลขทะเบียน<br>(Plate number) | 4กบ6550 |

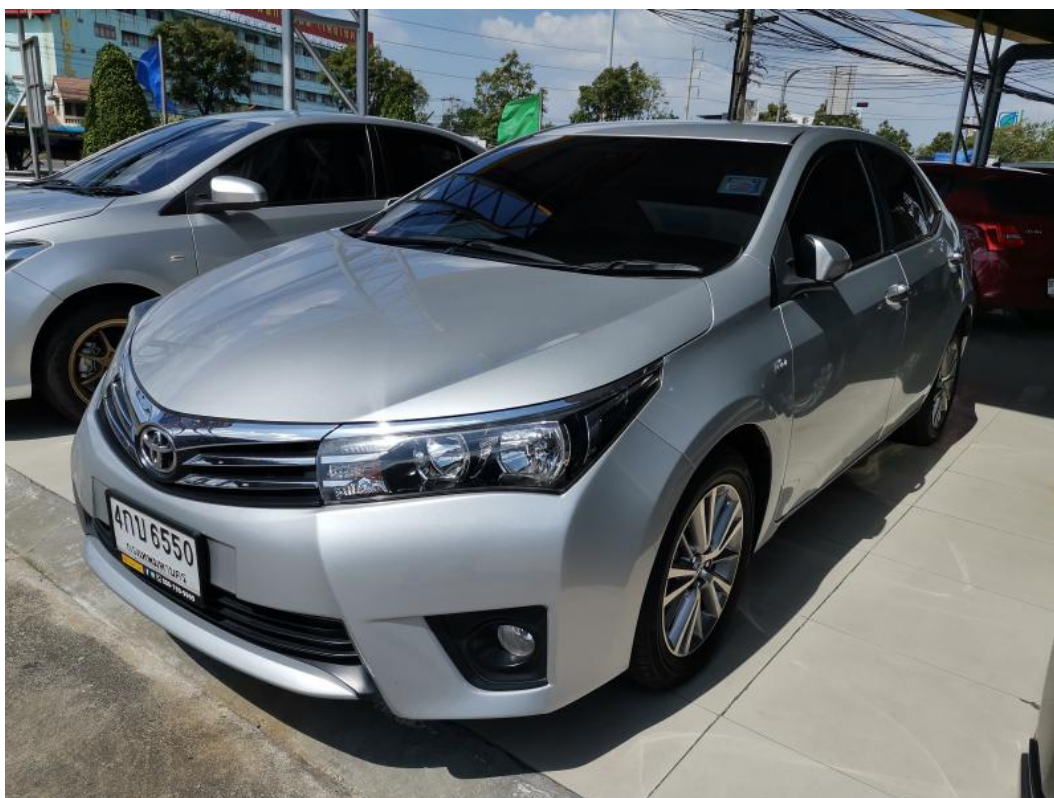
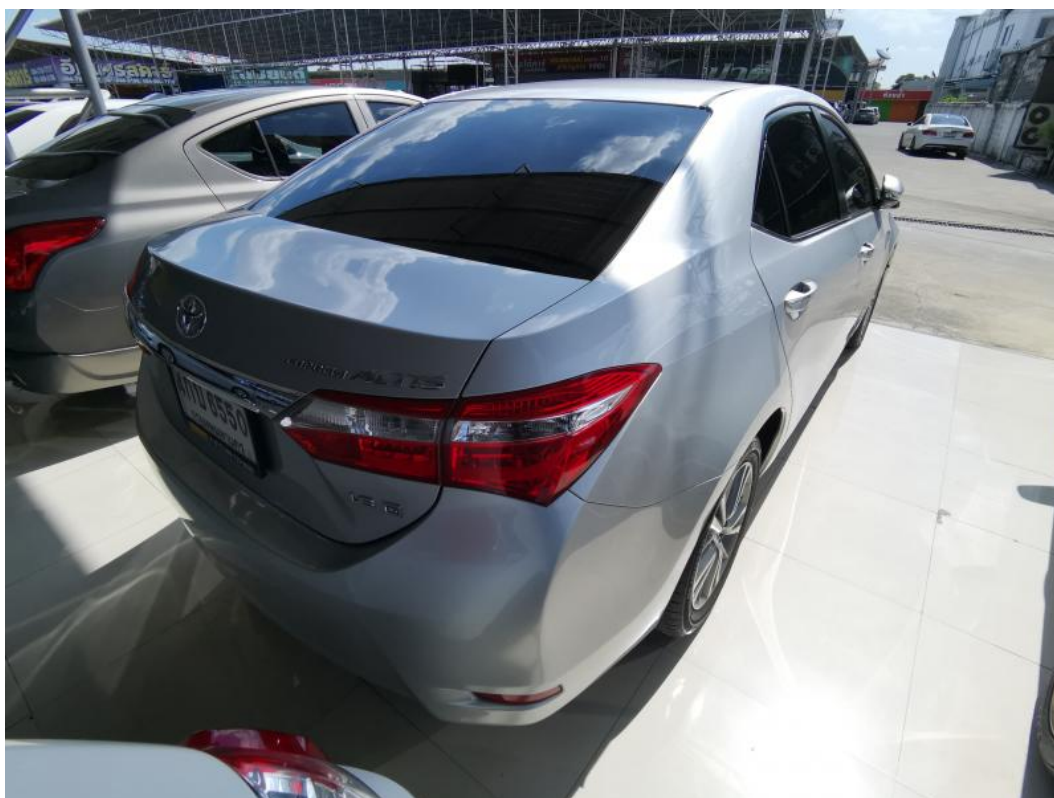
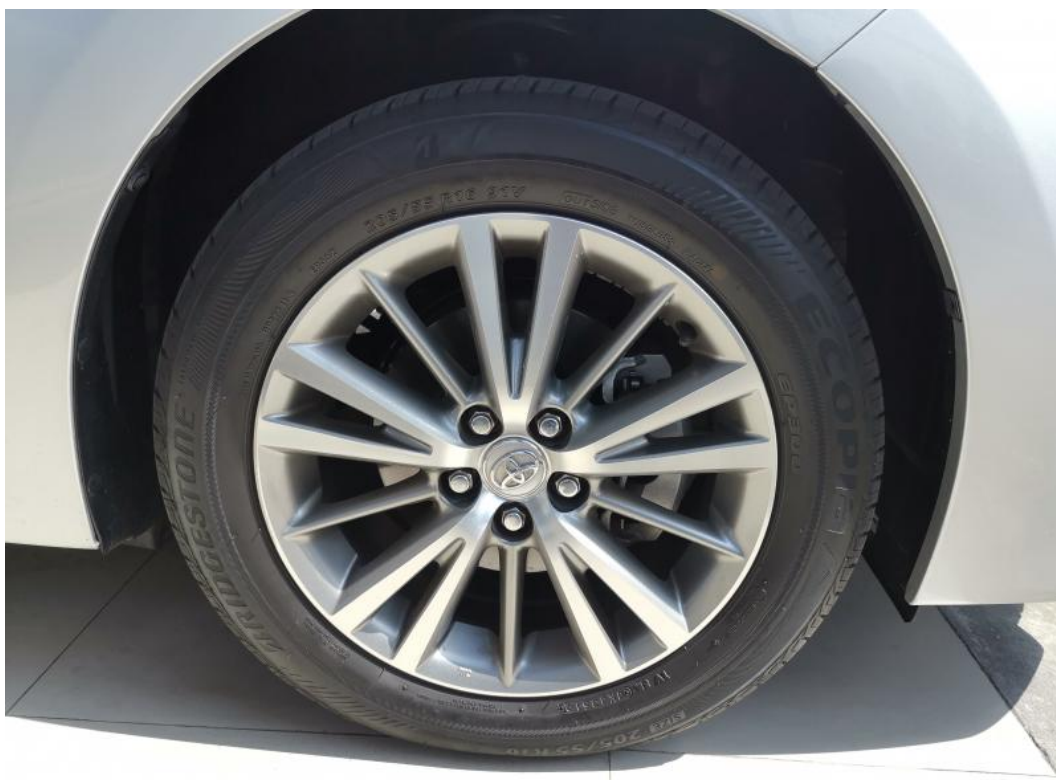
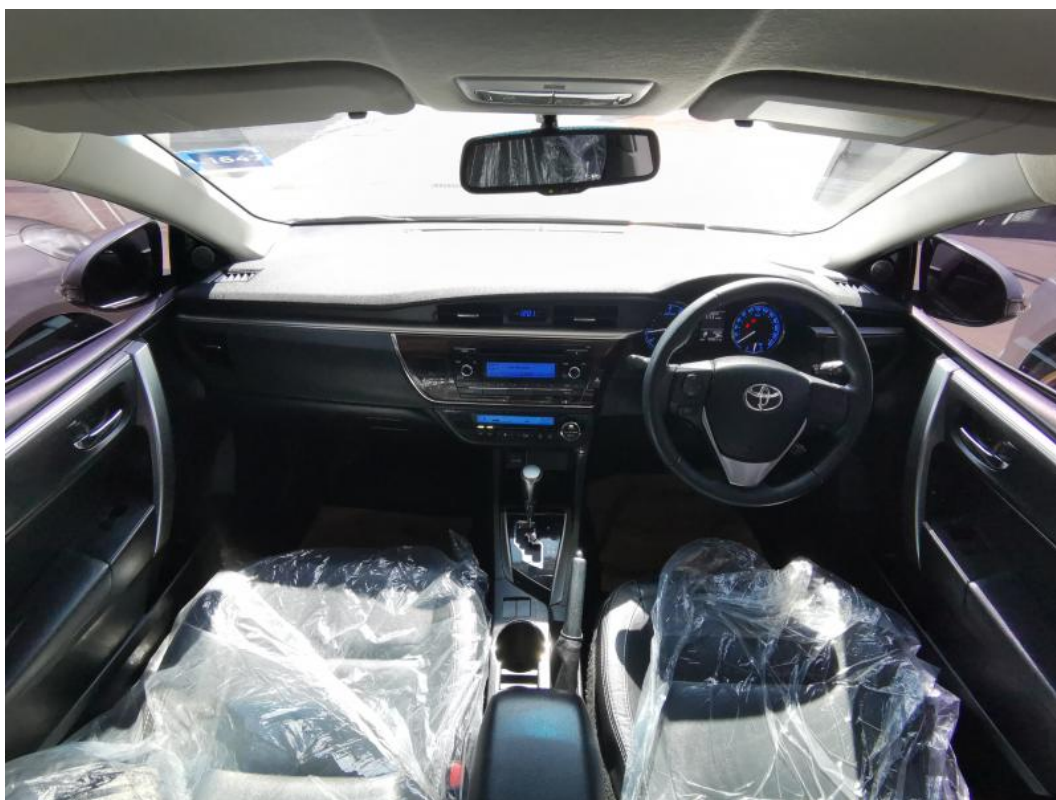
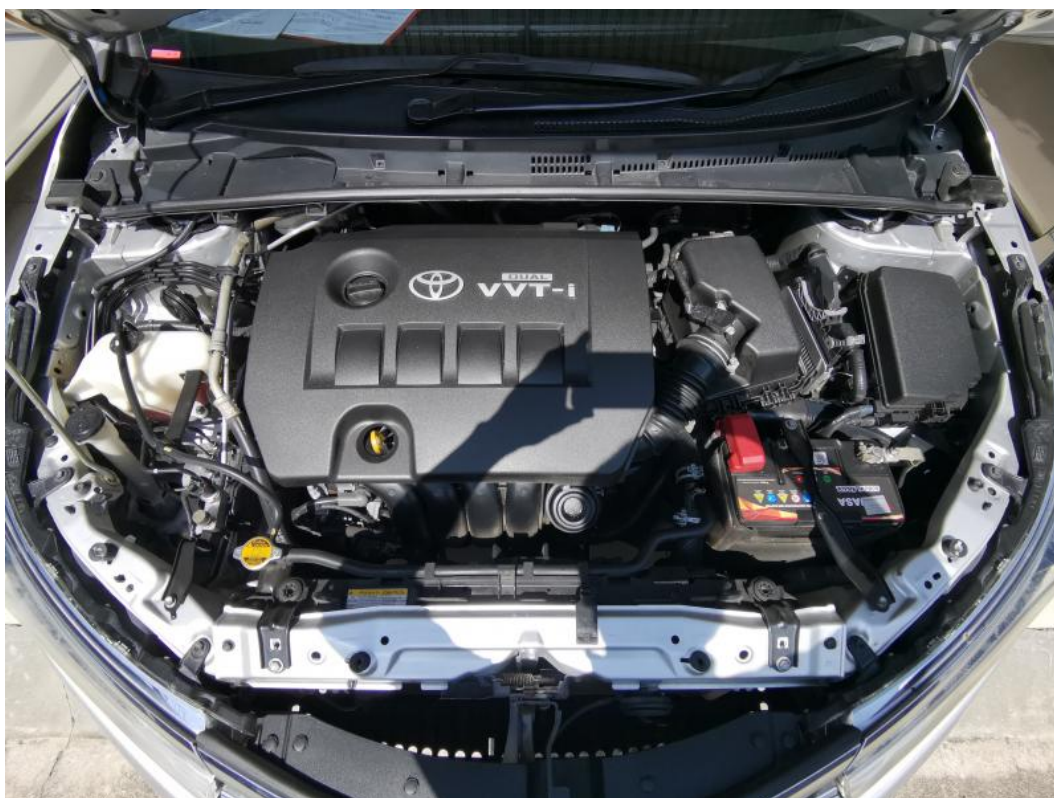
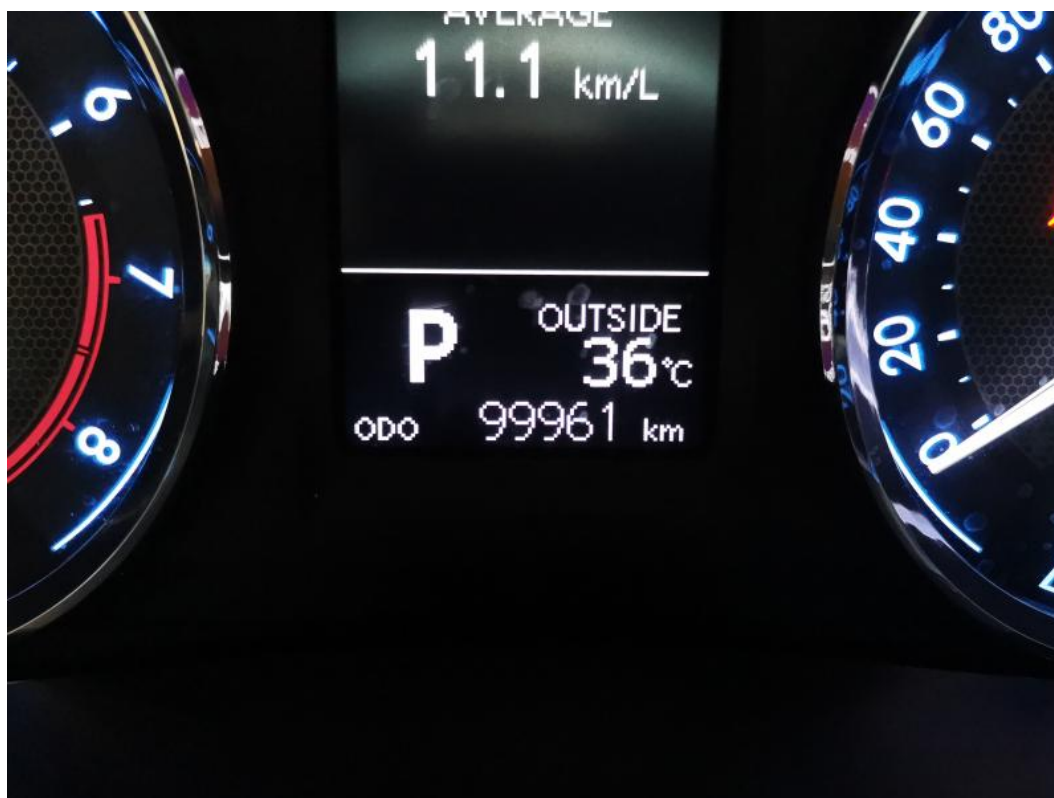
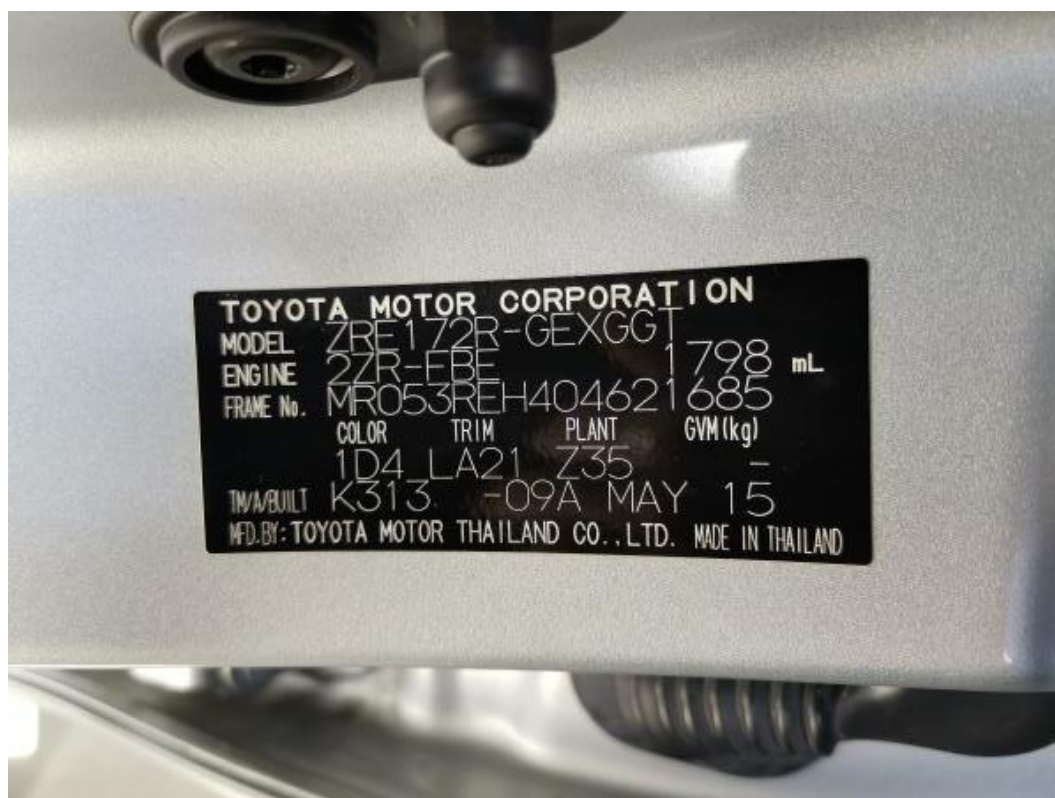
| <div>Front left fender</div> <div>★★★★★</div> <div>Front left tire, alloy wheel, wheel cover</div> <div>★★★★★</div> <div>Front left door</div> <div>★★★★★</div> <div>Left side step / side spoiler</div> <div>★★★★★</div> <div>Rear left door</div> <div>★★★★★</div> <div>Left back tire, alloy wheel, wheel cover</div> <div>★★★★★</div> <div>Left back fender</div> <div>★★★★★</div> <div>Roof</div> <div>★★★★★</div> | <div>Bonnet / hood</div> <div>★★★★★</div> <div>Front bumper</div> <div>★★★★★</div> <div>Trunk lid / boot lid</div> <div>★★★★★</div> <div>Back rear spoiler &amp; under spoiler</div> <div>★★★★☆</div> | <div>Front right fender</div> <div>★★★★★</div> <div>Front right tire, alloy wheel, wheel cover</div> <div>★★★★★</div> <div>Front right door</div> <div>★★★★★</div> <div>Right side step / side spoiler</div> <div>★★★★★</div> <div>Rear right door</div> <div>★★★★★</div> <div>Right back tire, alloy wheel, wheel cover</div> <div>★★★★★</div> <div>Right back fender</div> <div>★★★★★</div> <div>Back rear bumper</div> <div>★★★★★</div> | <div>[หน้าต่าง]</div> <div>กระจกหน้ารถ หินกระเด็น บางส่วน</div> <div>[ภายใน]</div> <div>ห้องของ สกปรก.รอยขีดข่วน บางส่วน</div> <div>การขับซี รอยย่น.รอยขีดข่วน มี</div> <div>ตกแต่งอื่นๆ รอยขีดข่วน บางส่วน</div> <div>ตกแต่งอื่นๆ รอยย่น SS</div> <div>Headliner รอยย่น S</div> |
| <div>Dashboard</div> <div>★★★★★</div> <div>Front left seat</div> <div>★★★★☆</div> <div>Front and back left door trim</div> <div>★★★★★</div> <div>Rear seat</div> <div>★★★★★</div> | <div>Steering wheel</div> <div>★★★★★</div> <div>Front right seat</div> <div>★★★★☆</div> <div>Front and back right door trim</div> <div>★★★★★</div> <div>Console</div> <div>★★★★★</div> <div>Luggage room</div> <div>★★★★★</div> | <div>QR สำหรับรายงานการวินิจฉัย CP</div> <div> </div> <div><a href="http://npo-jaaa.or.jp/en/download/">http://npo-jaaa.or.jp/en/download/</a></div> | |
