# U-Car Grading Report

รุ่น	NISSAN ALMERA 1.2		
สี	Silver	หมายเลขทะเบียน (Plate number)	9กซ4705
รุ่นปี	2019	เลขไมล์	18,512กม.
แบบ	เลขตัวถัง	MNTBAAN17Z0635432

วันที่ตรวจสอบ      2020/9/24

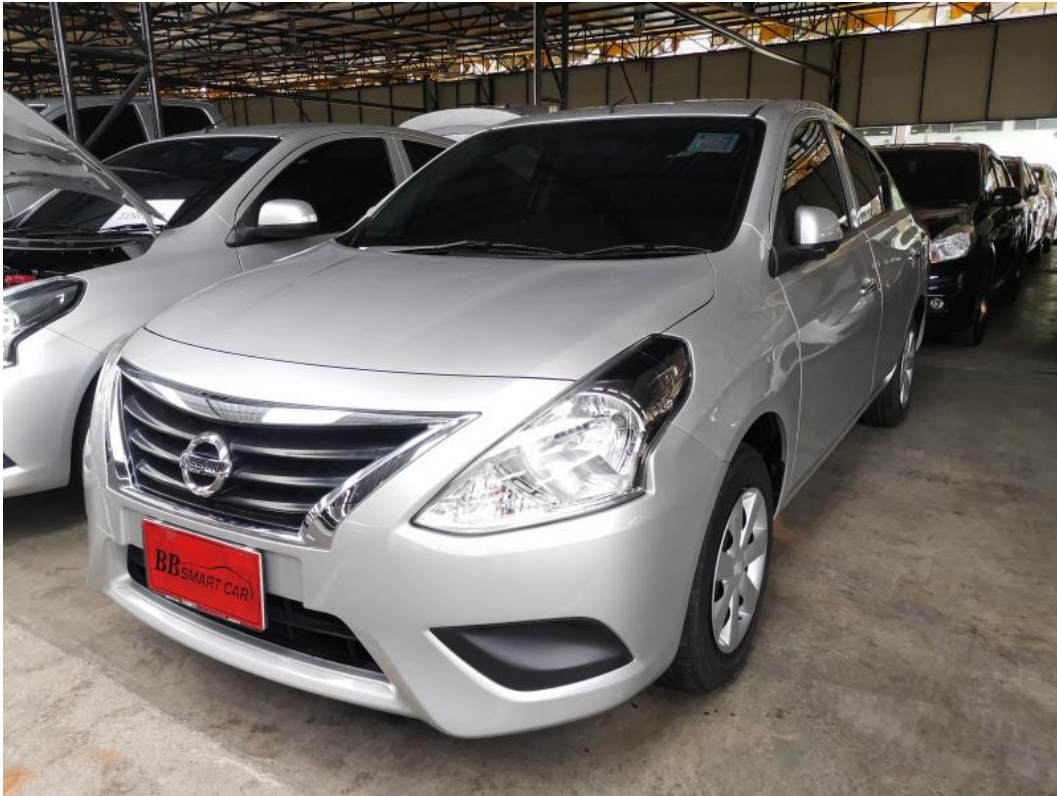
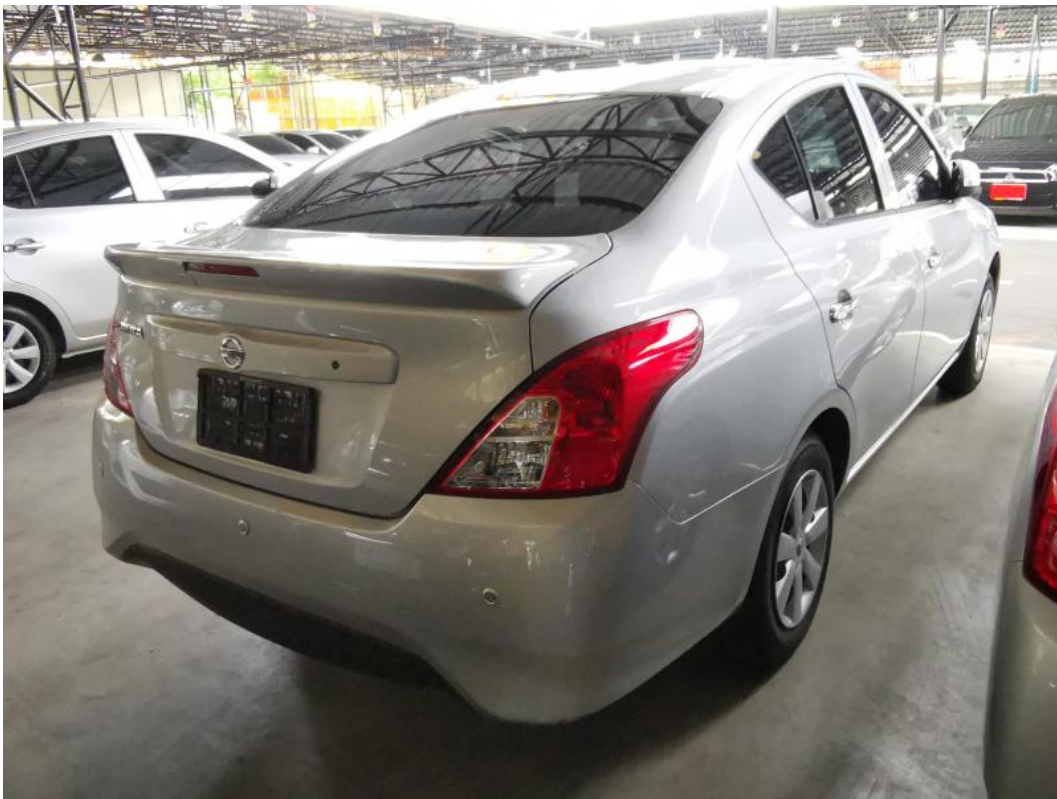
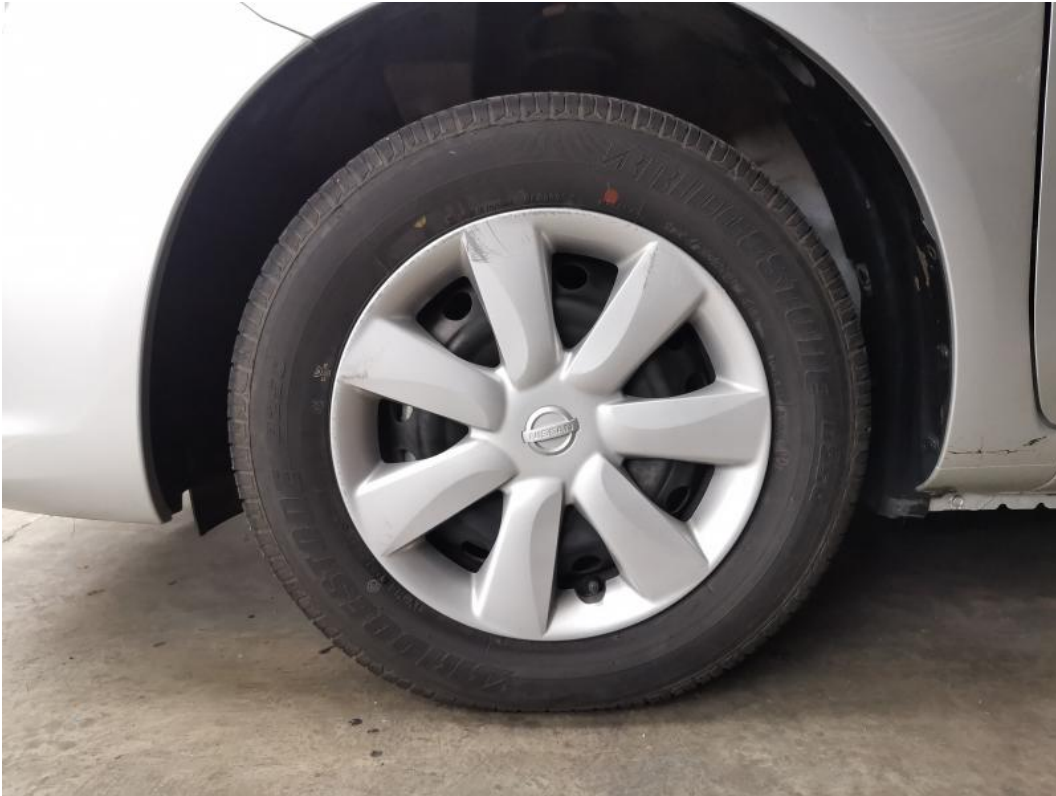
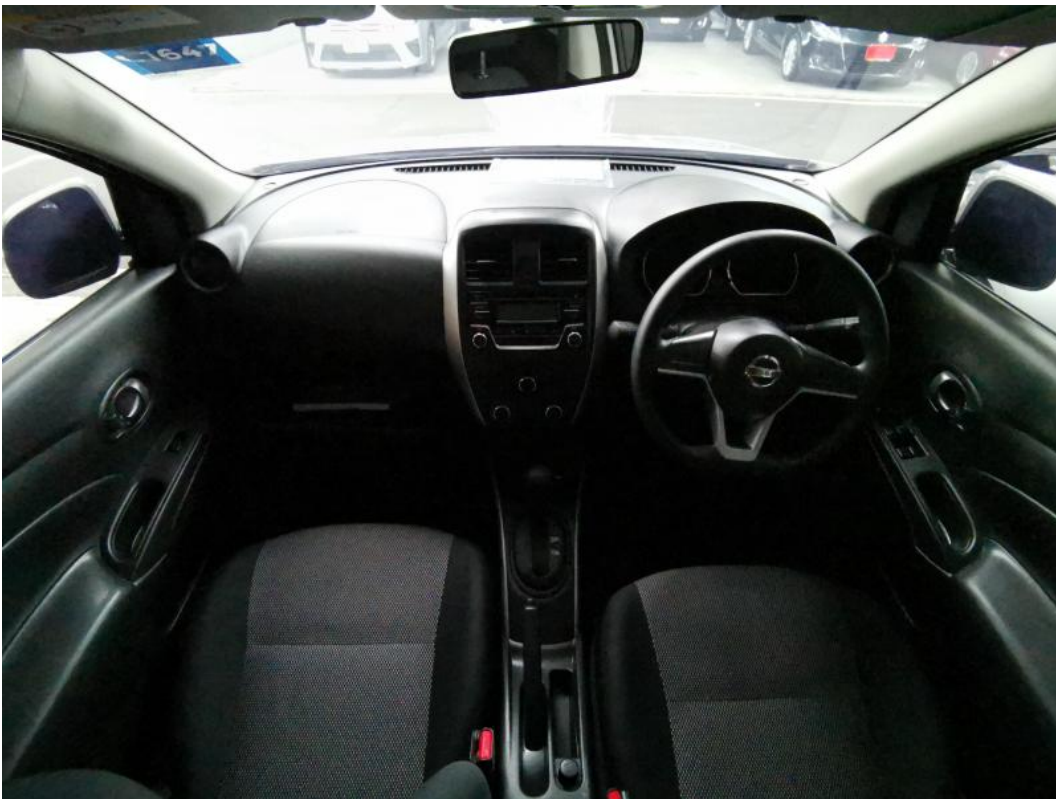
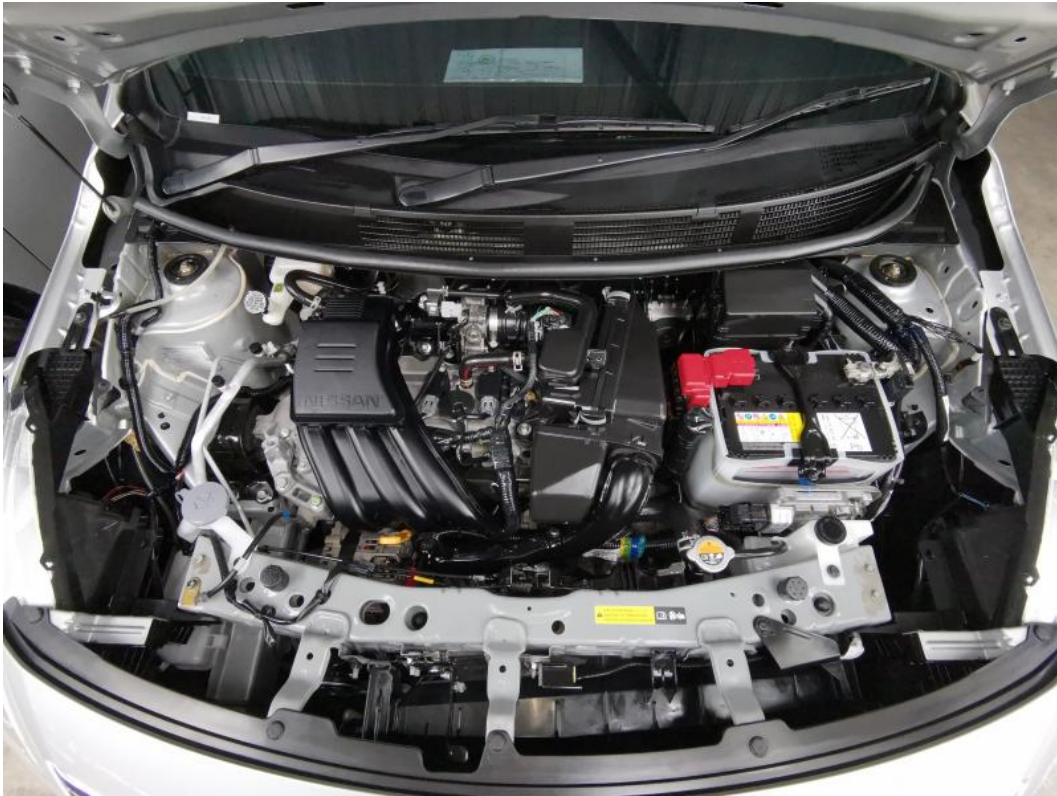
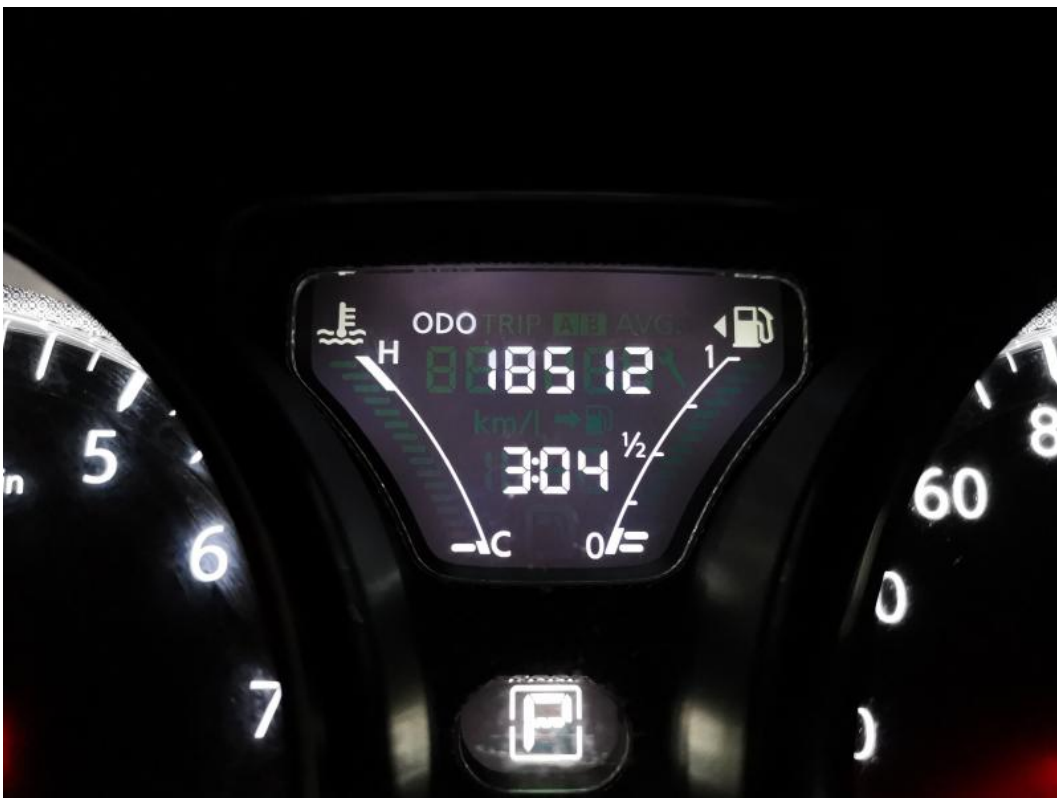
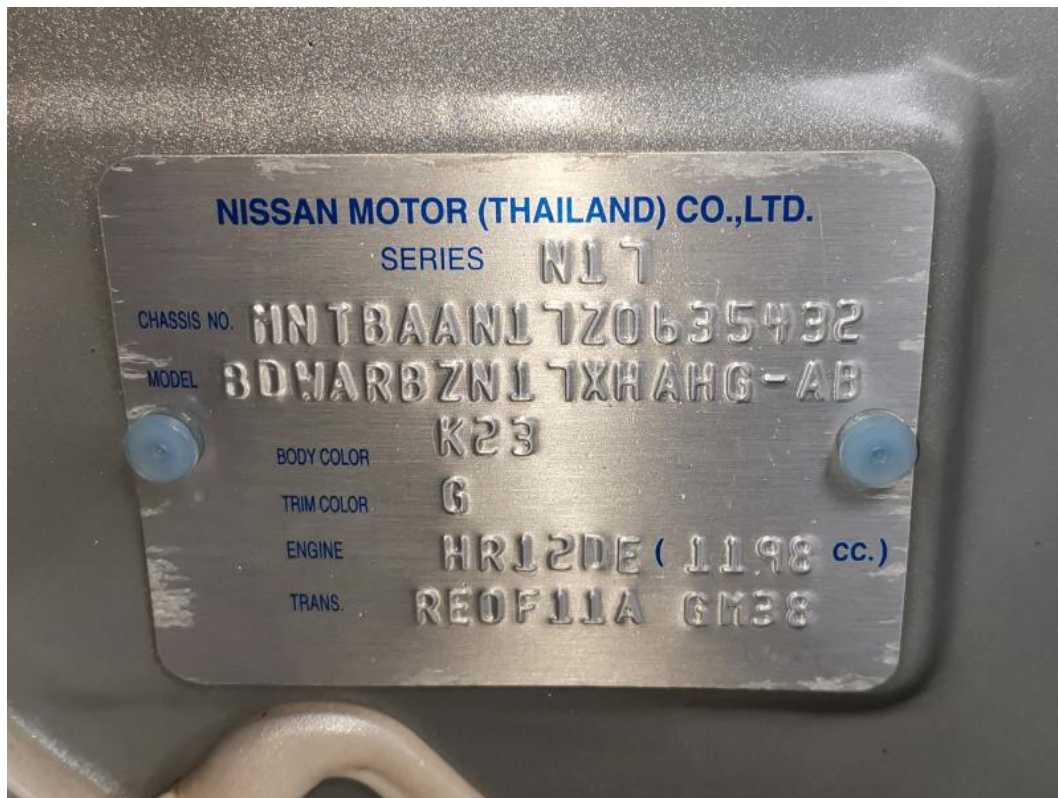
[บันทึก]  
ฝาครอบล้อ รอยแยก,รอยขีดข่วน M

[หน้าต่าง]  
กระจกหน้ารถ หินกระเด็น บางส่วน

[ภายใน]  
ห้องของ สกปรก,รอยขีดข่วน บางส่วน  
การจับที่ รอยย่น,รอยขีดข่วน มี  
ตกแต่งอื่นๆ รอยขีดข่วน บางส่วน  
Headliner รอยย่น SS  
ตกแต่งอื่นๆ รอยย่น SS
