U-Car Grading Report

รายงานผลการตรวจเช็คสภาพรถยนต์
ภายใต้การดูแลของสมาคมการประเมินสภาพรถยนต์ประเทศไทย

รุ่น	TOYOTA ALTIS 1.6 LPG		
สี	สีเทา	หมายเลขทะเบียน (Plate number)	ญต3928
รุ่นปี	2011	เลขไมล์	274,169กม.
แบบ	เลขตัวถัง	MR053ZEE106197031

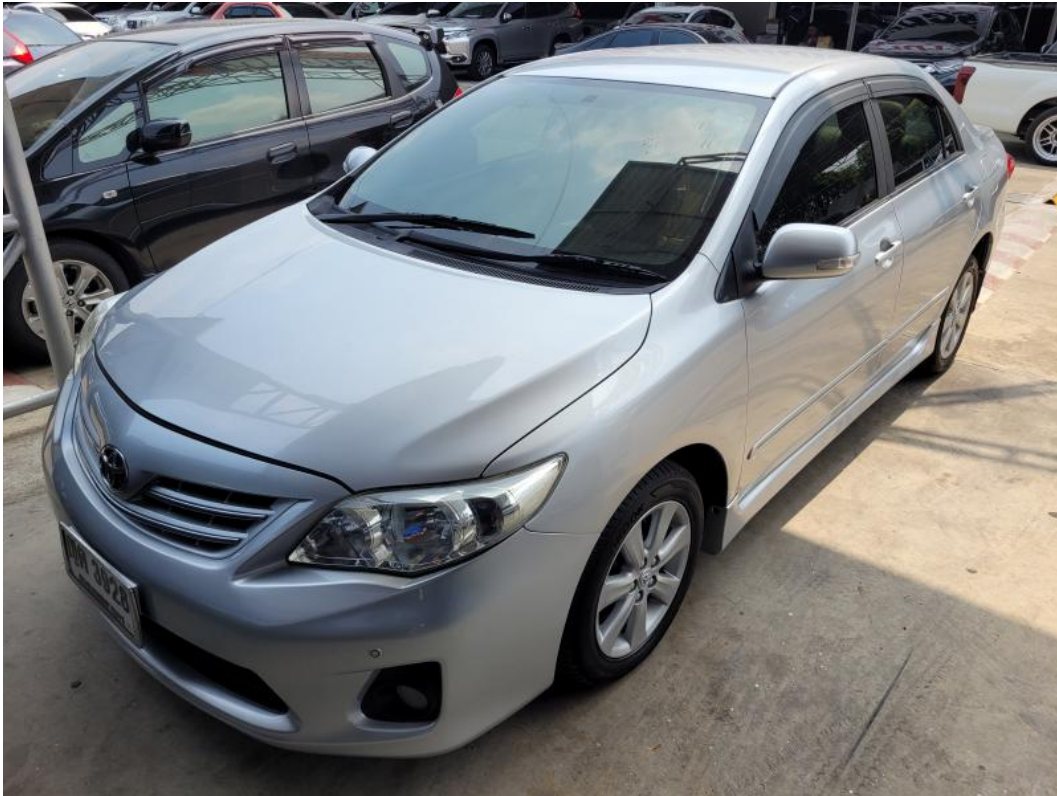
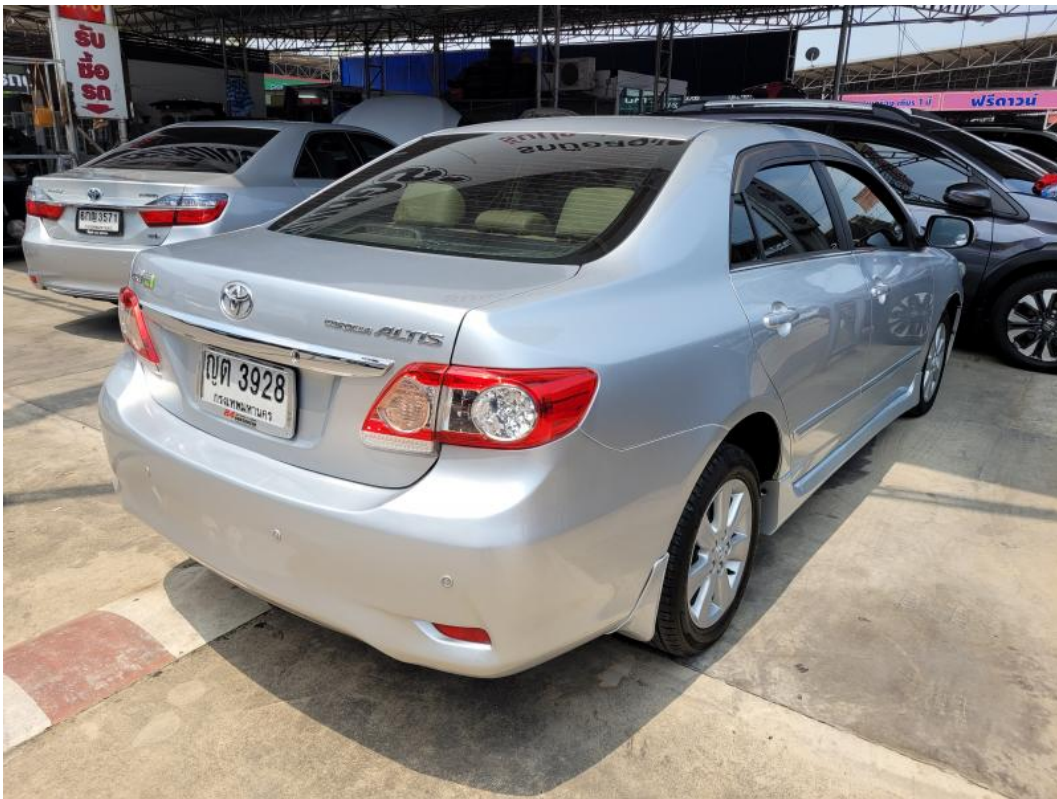
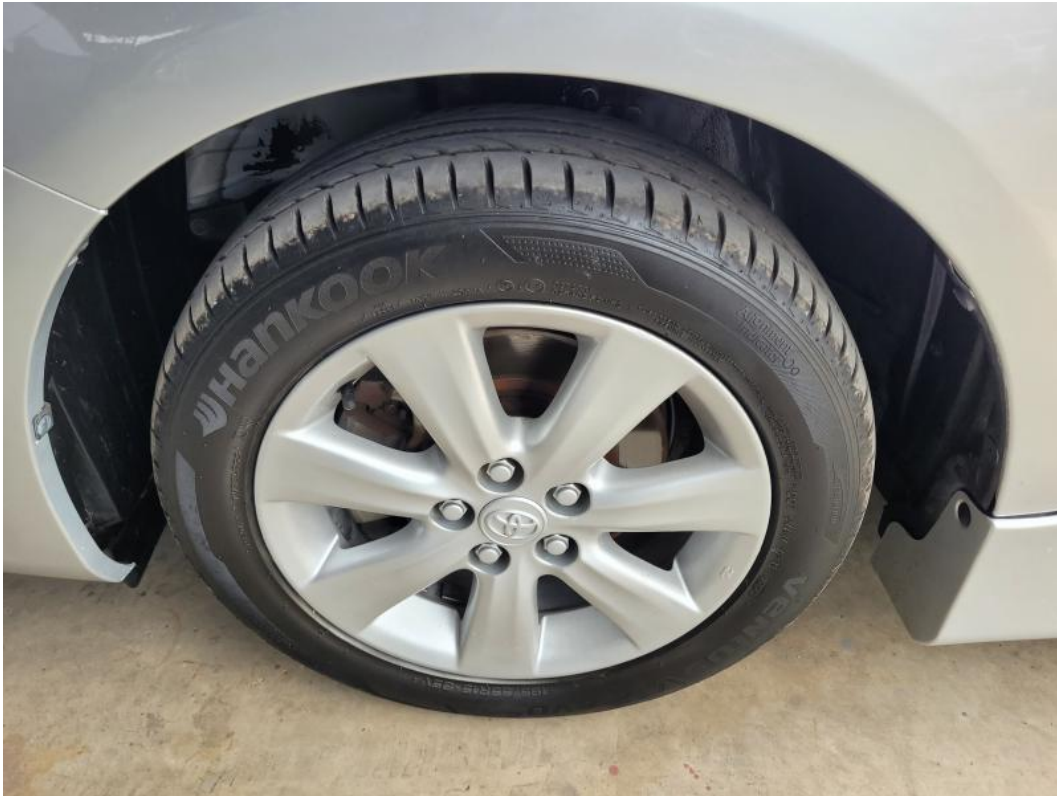
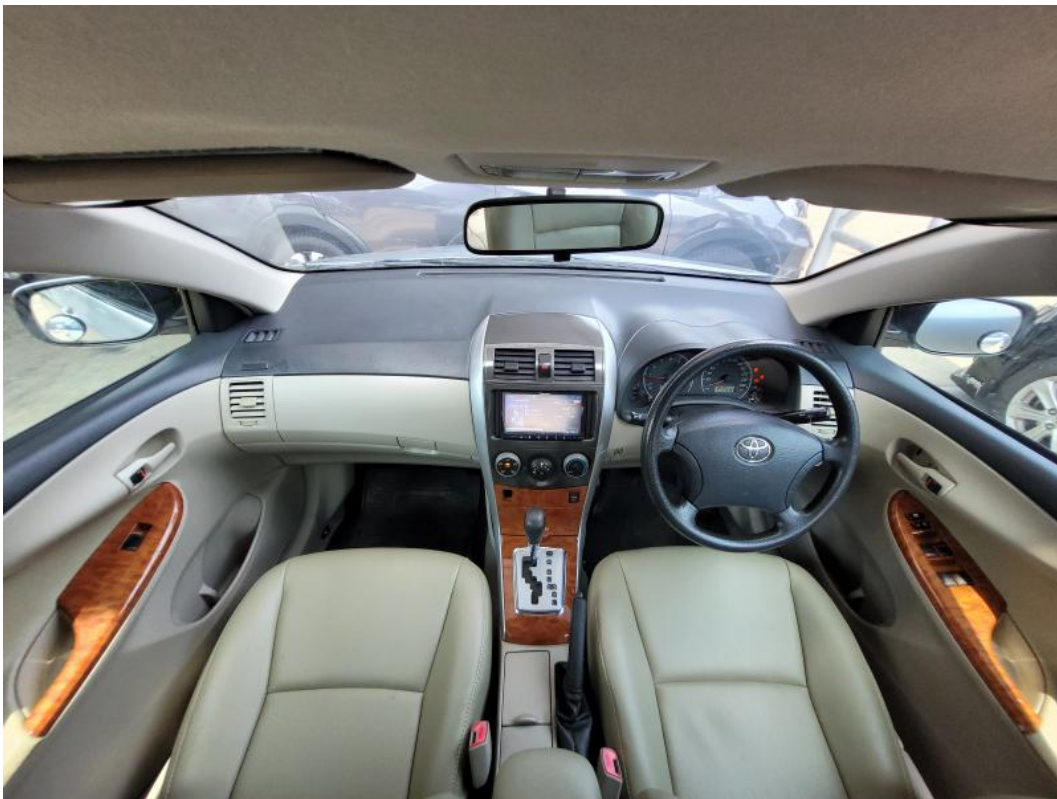
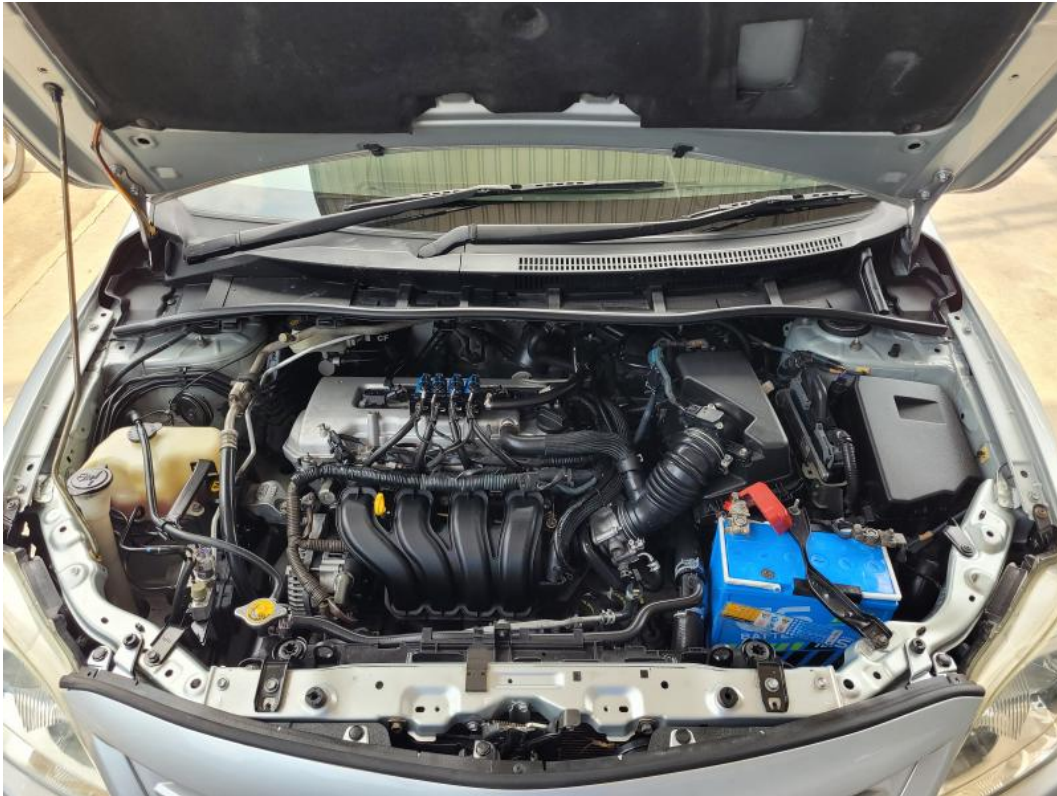
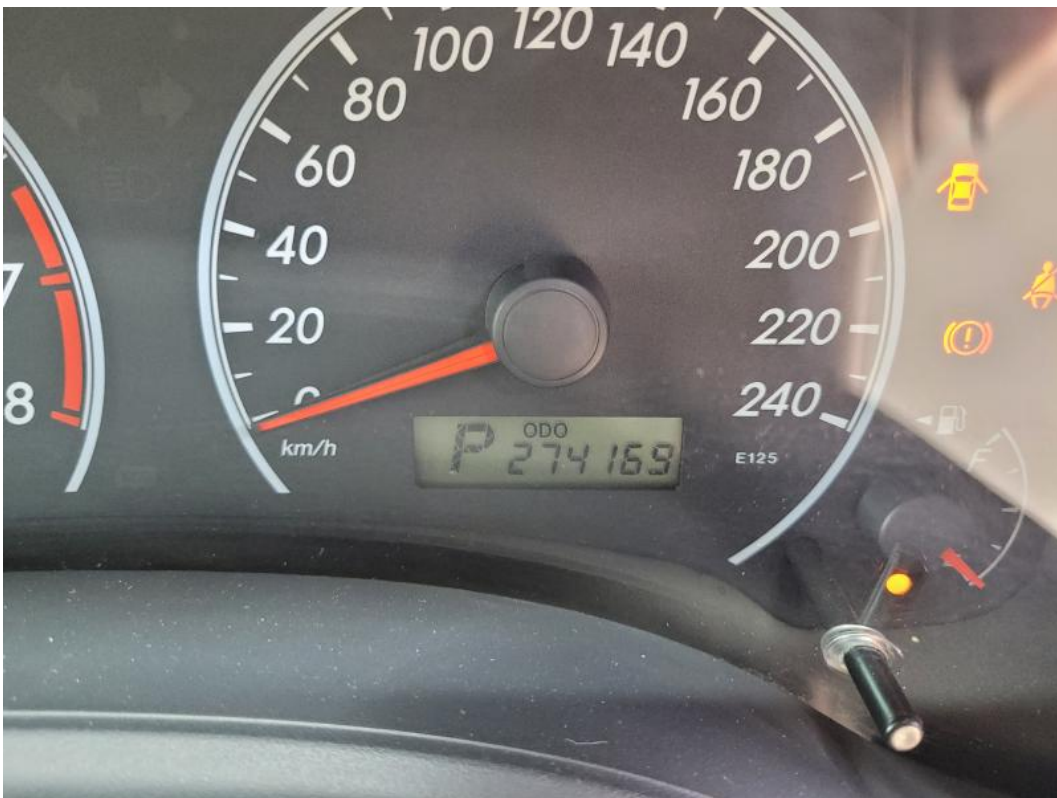
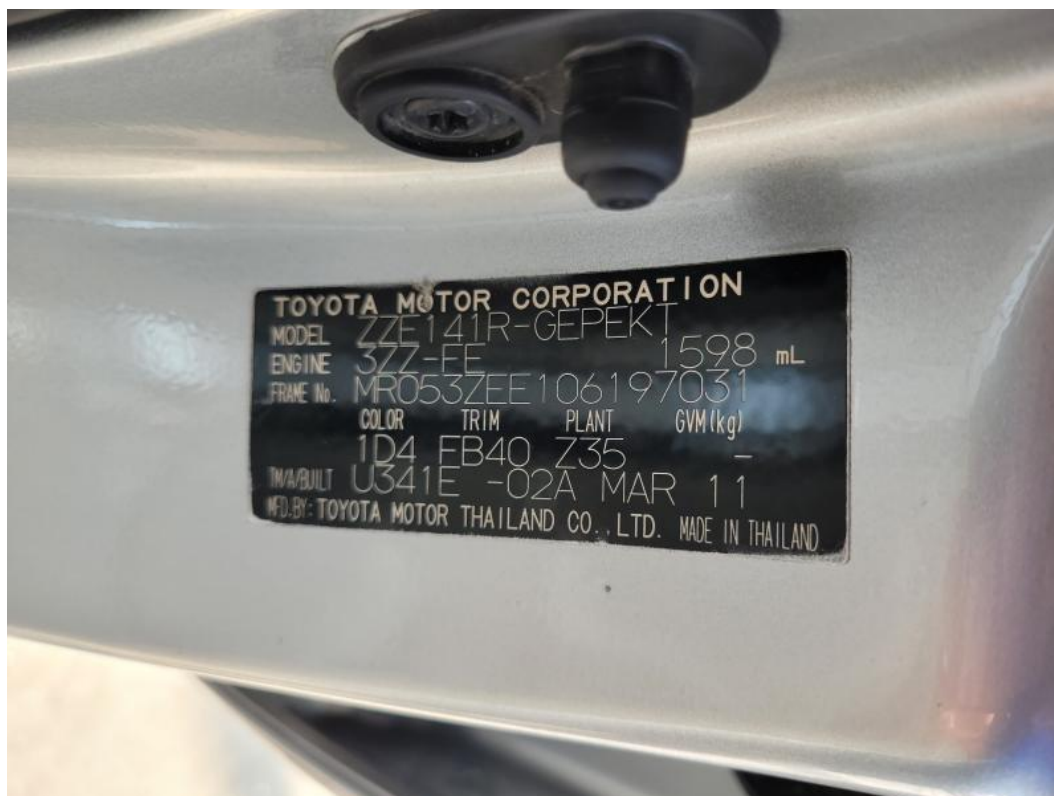
[สถานที่ประจำตัวการซ่อม]
 แอสซีหน้า (ฝั่งซ้าย) ความเสียหาย
 กระโหลกบังโคลน (ฝั่งขวา) ความเสียหาย
 กระโหลกบังโคลน (ฝั่งซ้าย) ความเสียหาย
 แอสซีหน้า (ฝั่งขวา) ความเสียหาย

Reinforcement and Cash Box Replaced
 Gas Engine System (LPG)
 [บันทึก]
 ทำสีใหม่ด้วยสีเดิม
 คานหม้อน้ำ เปลี่ยน มี

[หน้าต่าง]
 กระจกหน้ารถ หินกะเทาะ บางส่วน

[ภายใน]
 แผงพลาสติกอื่นๆ รอยขีดข่วน บางส่วน
 ผ้าหลังคา คราบ เล็ก
