U-Car Grading Report

รายงานผลการตรวจเช็คสภาพรถยนต์
ภายใต้การดูแลของสมาคมการประเมินสภาพรถยนต์ประเทศไทย

รุ่น	FORD RANGER 2.2 D-CAB HIRIDER		
สี	Deep blue	หมายเลขทะเบียน (Plate number)	กน8712
รุ่นปี	2012	เลขไมล์	157,672กม.
แบบ	เลขตัวถัง	MNBLMF080BW105599

เครื่องยนต์	สภาพดี
วันที่ตรวจสอบ	2019/12/3
สาขา	International Auction
ที่อยู่

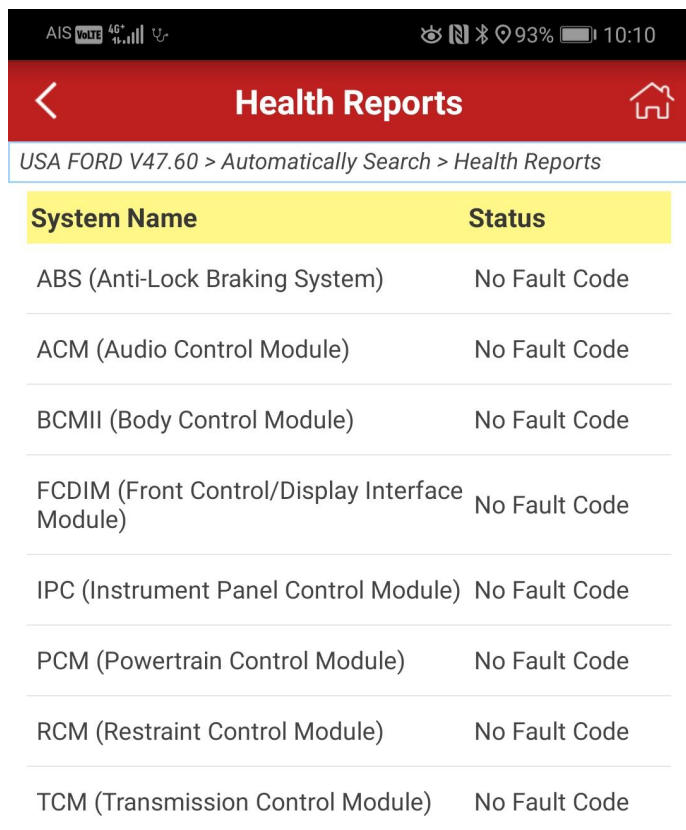
การวินิจฉัย CP 2

USA FORD V47.60 > Automatically Search > Health Reports

System Name	Status
ABS (Anti-Lock Braking System)	No Fault Code
ACM (Audio Control Module)	No Fault Code
BCMII (Body Control Module)	No Fault Code
FCDIM (Front Control/Display Interface Module)	No Fault Code
IPC (Instrument Panel Control Module)	No Fault Code
PCM (Powertrain Control Module)	No Fault Code
RCM (Restraint Control Module)	No Fault Code
TCM (Transmission Control Module)	No Fault Code
