# U-Car Grading Report

รุ่น	MERCEDES-BENZ A180 1.6		
สี	White	หมายเลขทะเบียน (Plate number)	ฉฉฉ1921
รุ่นปี	2014	เลขไมล์	125,572กม.
แบบ	เลขตัวถัง	WDD1760422J249035	
หมายเหตุ

เครื่องยนต์	สภาพดี
วันที่ตรวจสอบ	2020/6/10
สาขา	PPK Car Center Co.,Ltd.
ที่อยู่

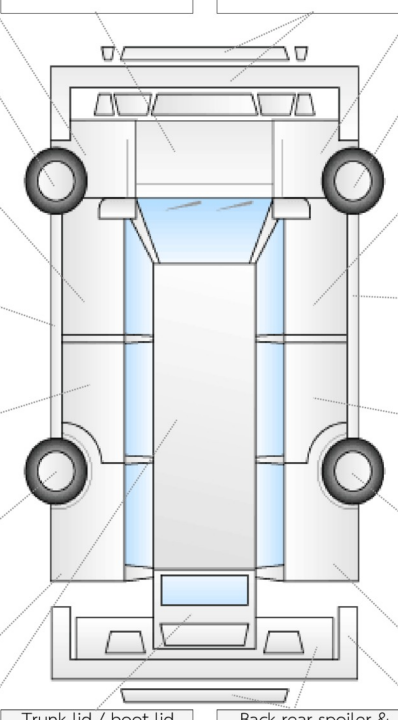
วันที่ตรวจสอบ	10 มิถุนายน 2563	วันที่ตรวจสอบอีกครั้ง			
<b>ระดับคุณภาพ</b>					
<b>EXTERIOR/ สภาพภายนอก</b>			<b>INTERIOR/ สภาพภายใน</b>		
★ ★ ★ ★ ★			★ ★ ★ ★ ★		
Front left fender ★★★★★	Bonnet / hood ★★★★★	Front bumper ★★★★★	Front right fender ★★★★★	No. Of owner 4 [หน้าต่าง] กระจกหน้ารถ หินกระเด็น บางส่วน	
Front left tire, alloy wheel, wheel cover ร้อยยางระดับ 9 ★★★★★
