U-Car Grading Report

รายงานผลการตรวจเช็คสภาพรถยนต์
ภายใต้การดูแลของสมาคมการประเมินสภาพรถยนต์ประเทศไทย

รุ่น	MERCEDES-BENZ E250 CGI		
สี	Silver	หมายเลขทะเบียน (Plate number)	ฉส8188
รุ่นปี	2010	เลขไมล์	157,597กม.
แบบ	เลขตัวถัง	WDD2120476L008456

วันที่ตรวจสอบ 2019/12/20

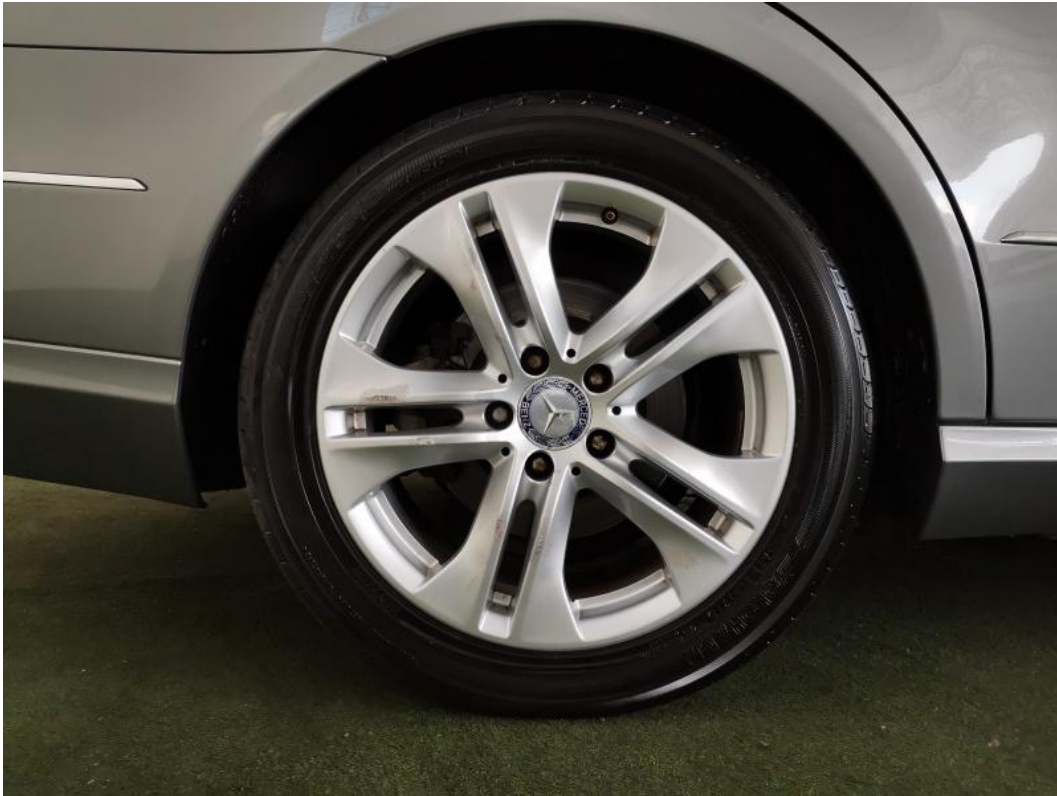
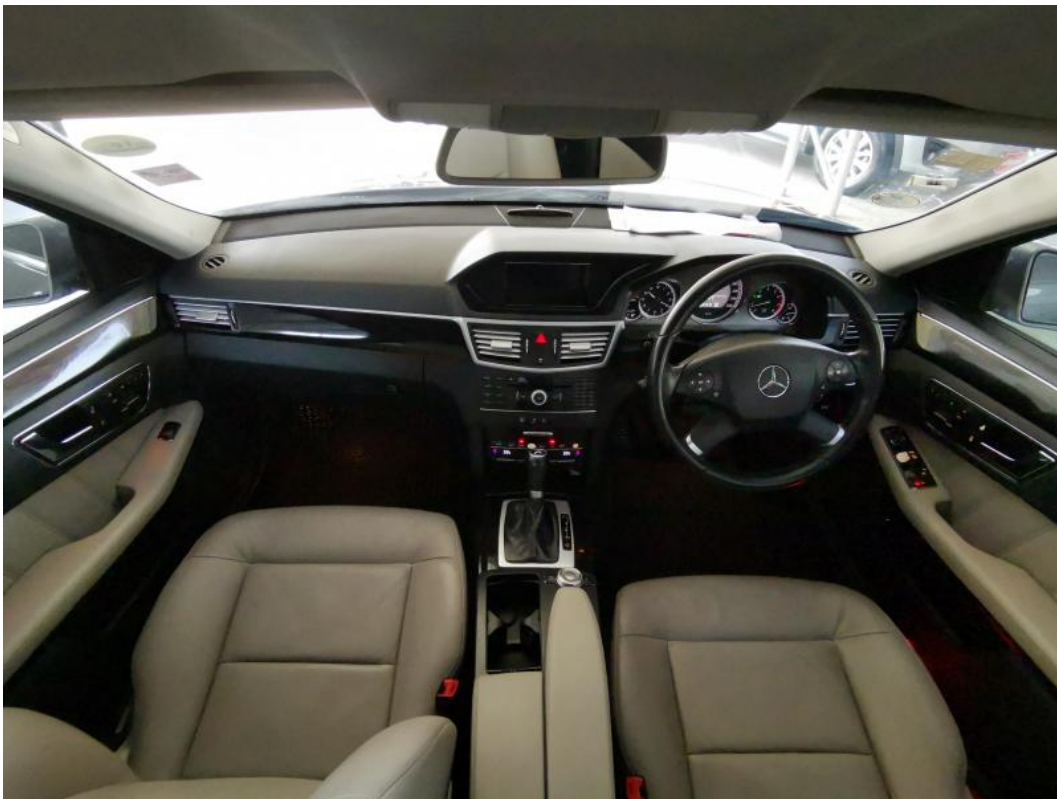
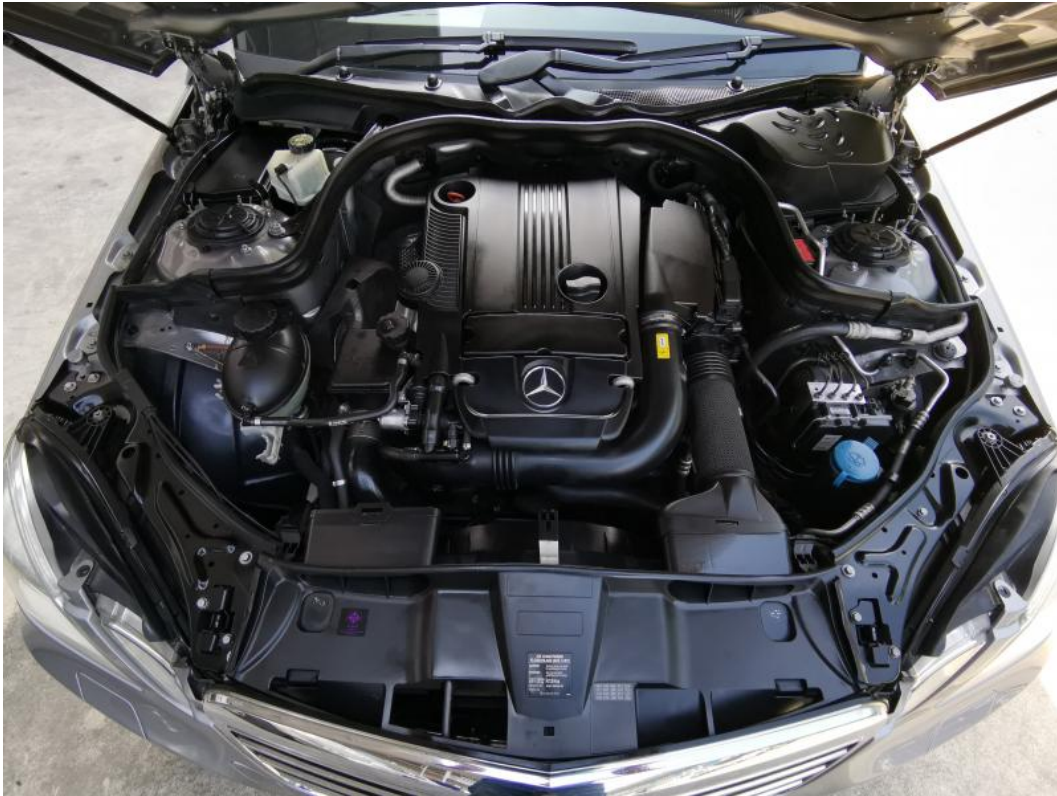
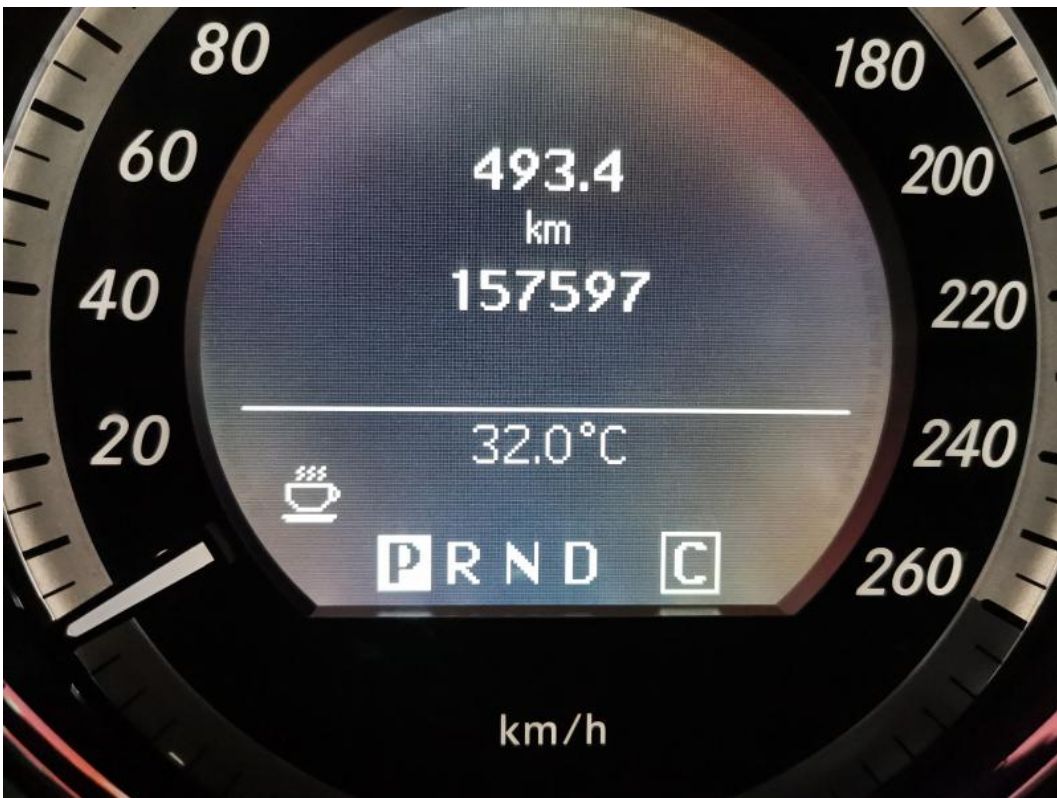
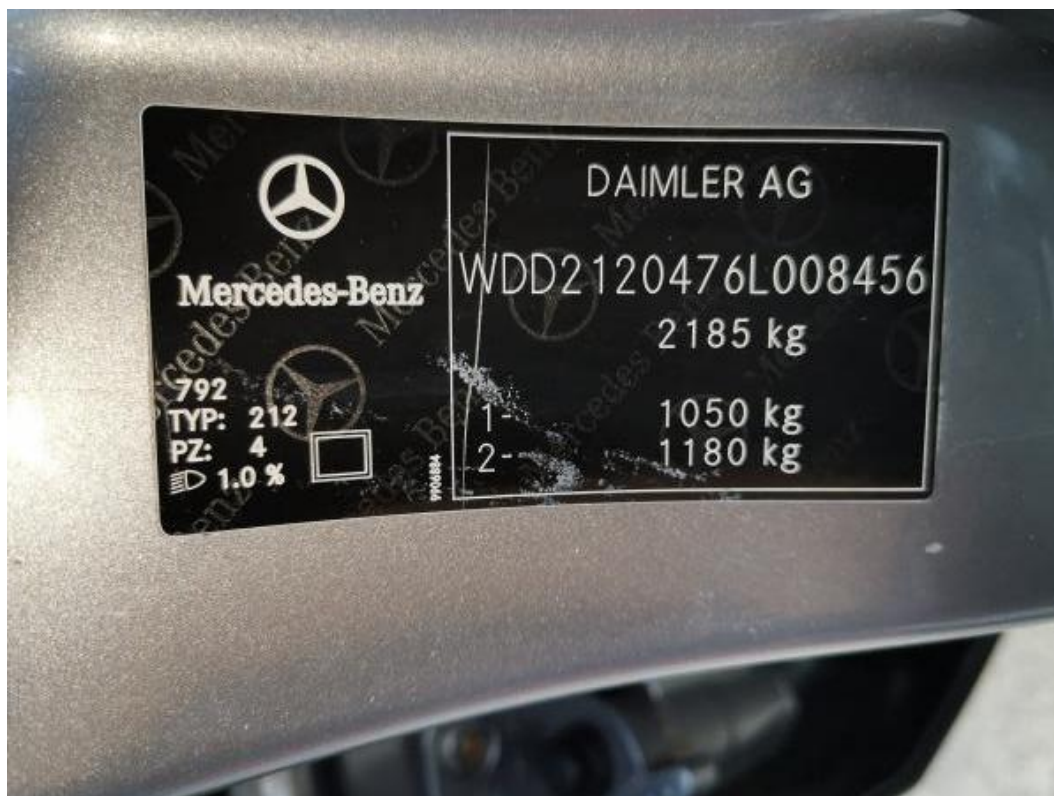
[หน้าต่าง]
กระจกหน้ารถ หินกระเด็น บางส่วน

[ภายใน]
ห้องของ สกปรก.รอยขีดข่วน บางส่วน
การขับที่ รอยย่น.รอยขีดข่วน มี
ตกแต่งอื่นๆ รอยขีดข่วน บางส่วน
ตกแต่งอื่นๆ รอยย่น SS
Headliner รอยย่น SS
