U-Car Grading Report

รายงานผลการตรวจเช็คสภาพรถยนต์
ภายใต้การดูแลของสมาคมการประเมินสภาพรถยนต์ประเทศไทย

รุ่น	TOYOTA CAMRY		
สี	Deep blue		
รุ่นปี	2015	เลขไมล์	82,335กม.
แบบ	เลขตัวถัง	MR053CK5004019366	
หมายเหตุ	ทำสีใหม่ด้วยสีเดิม

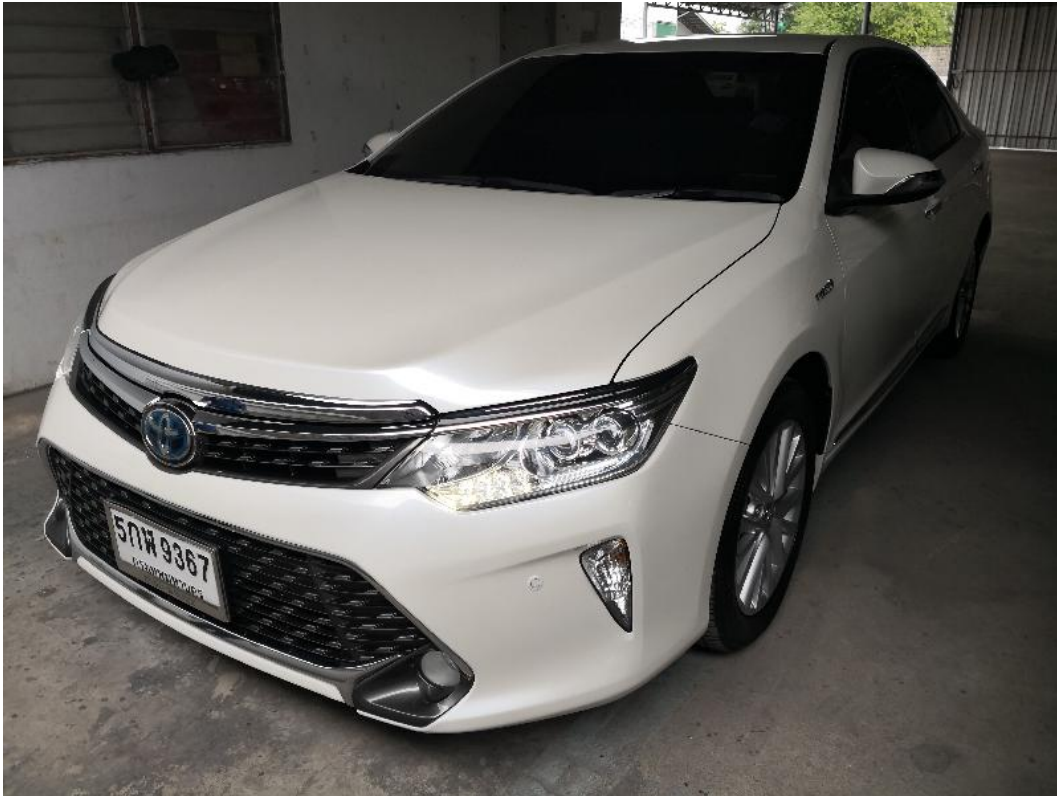
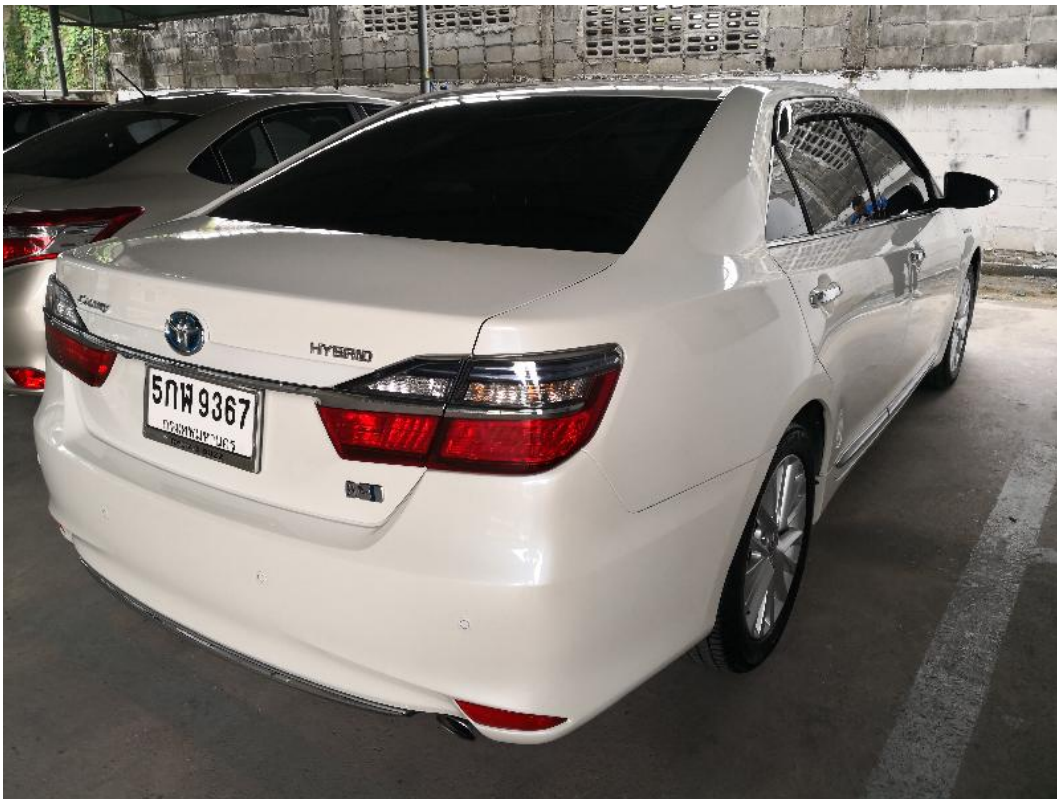
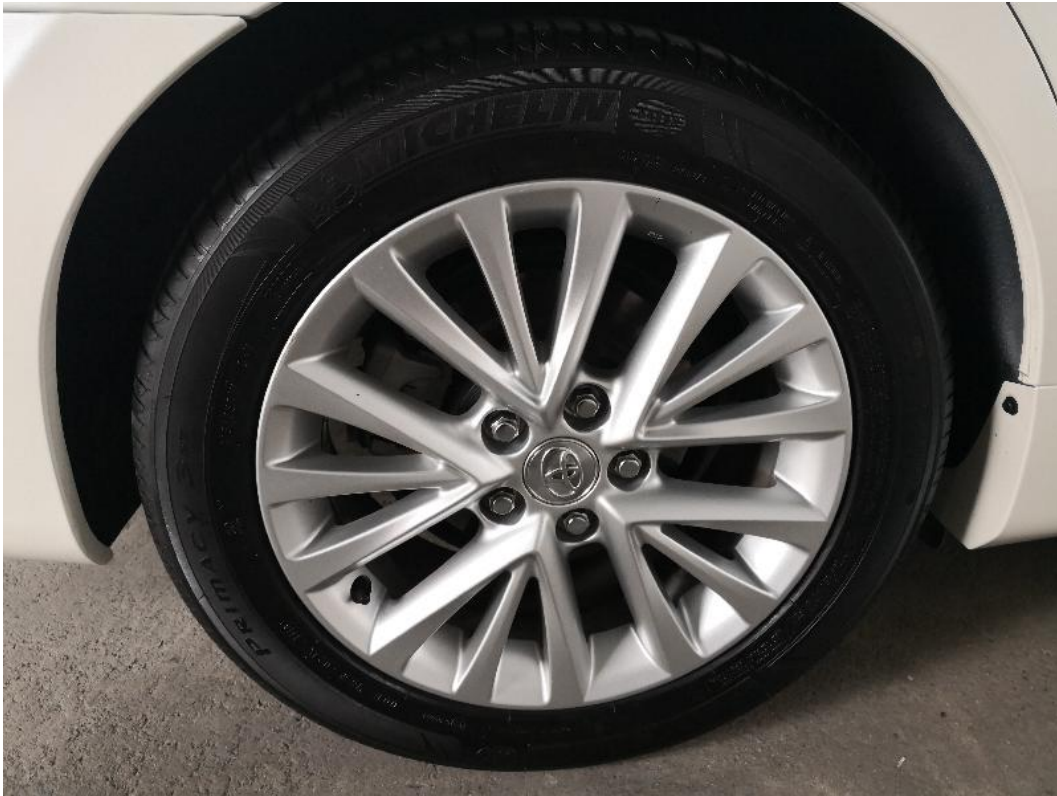
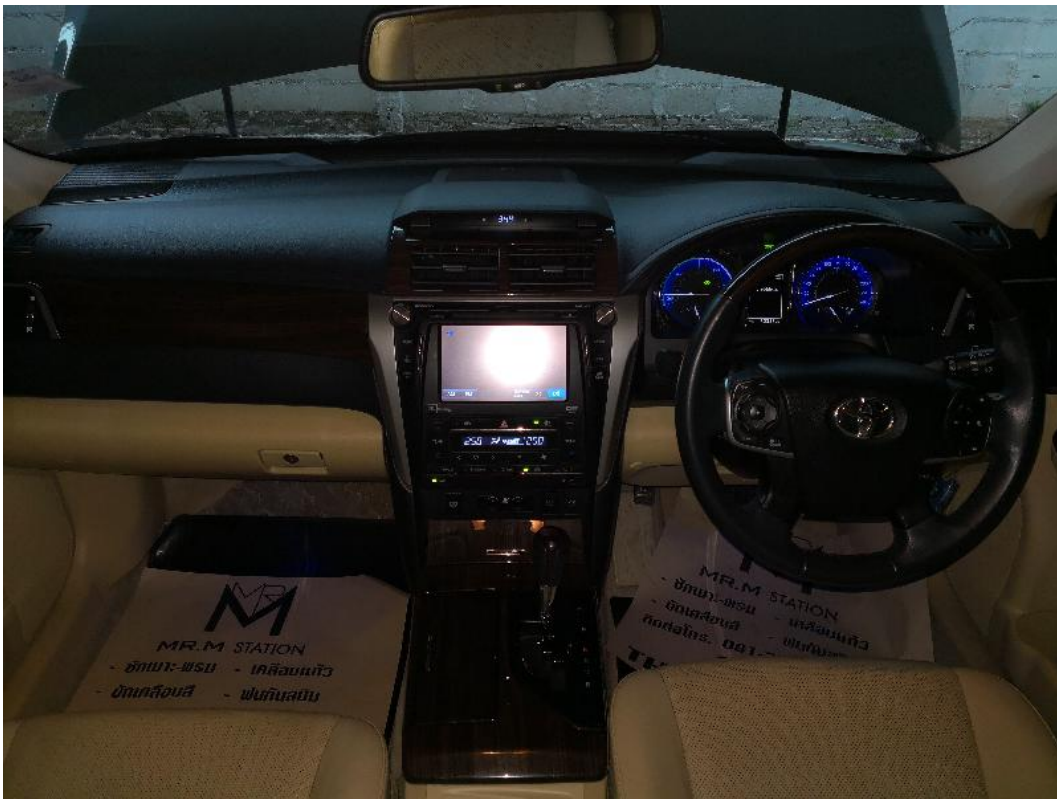
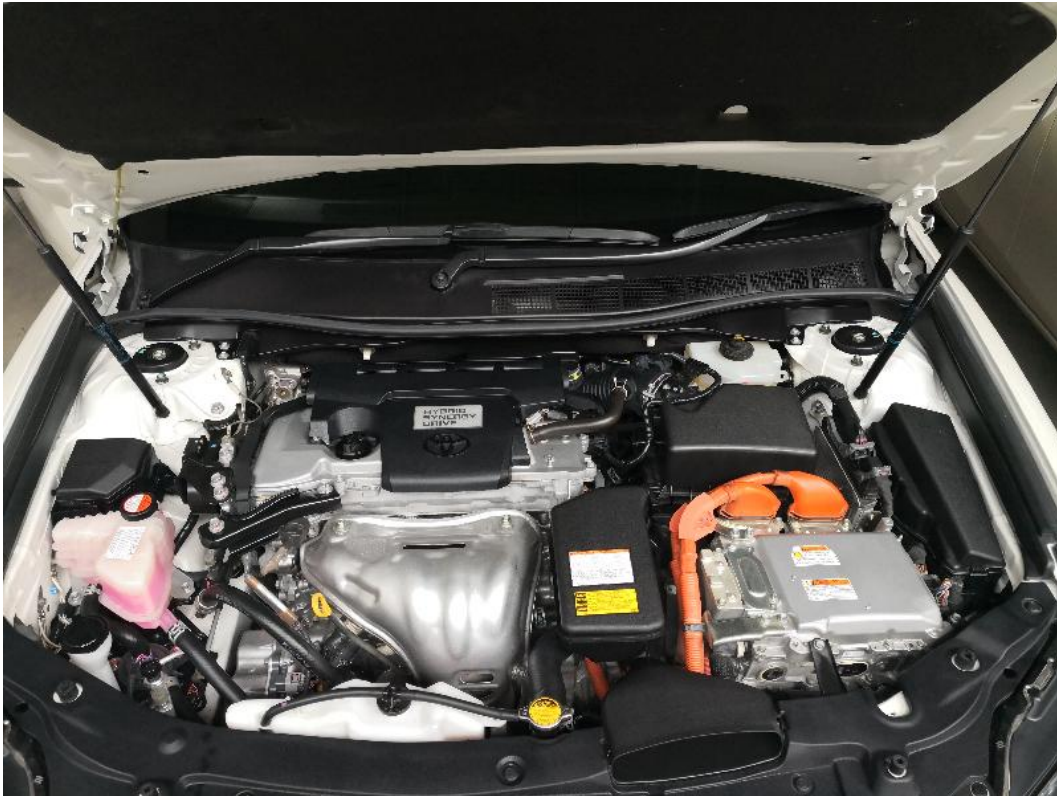
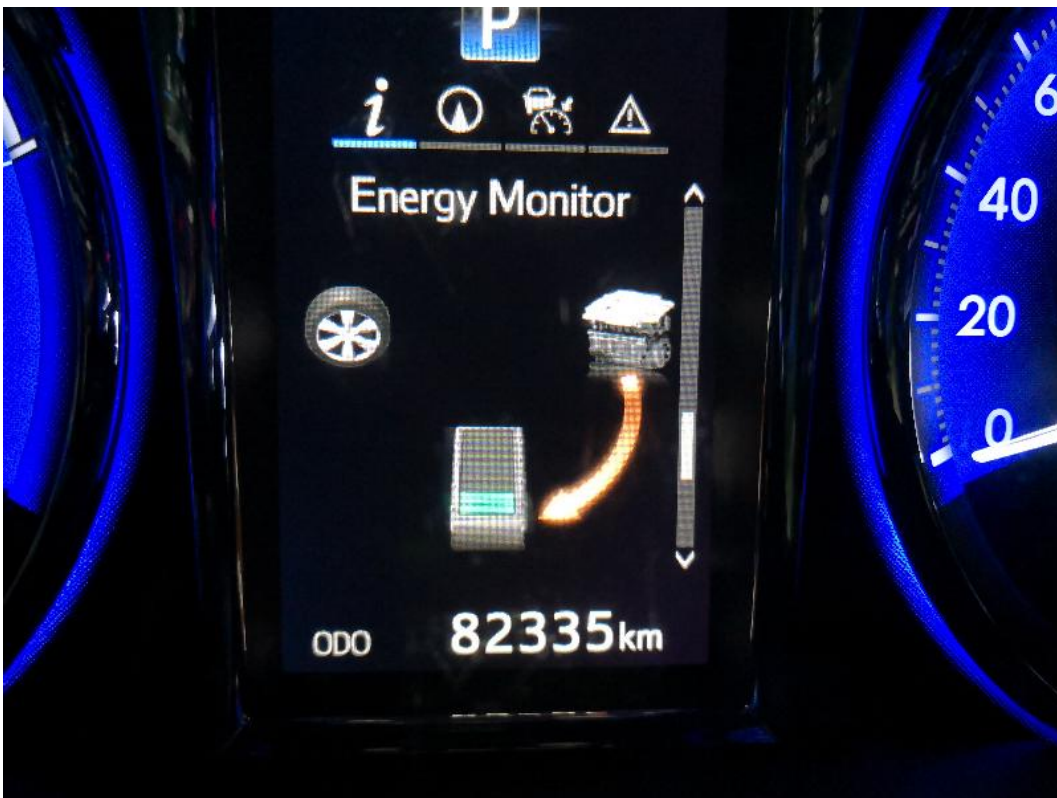
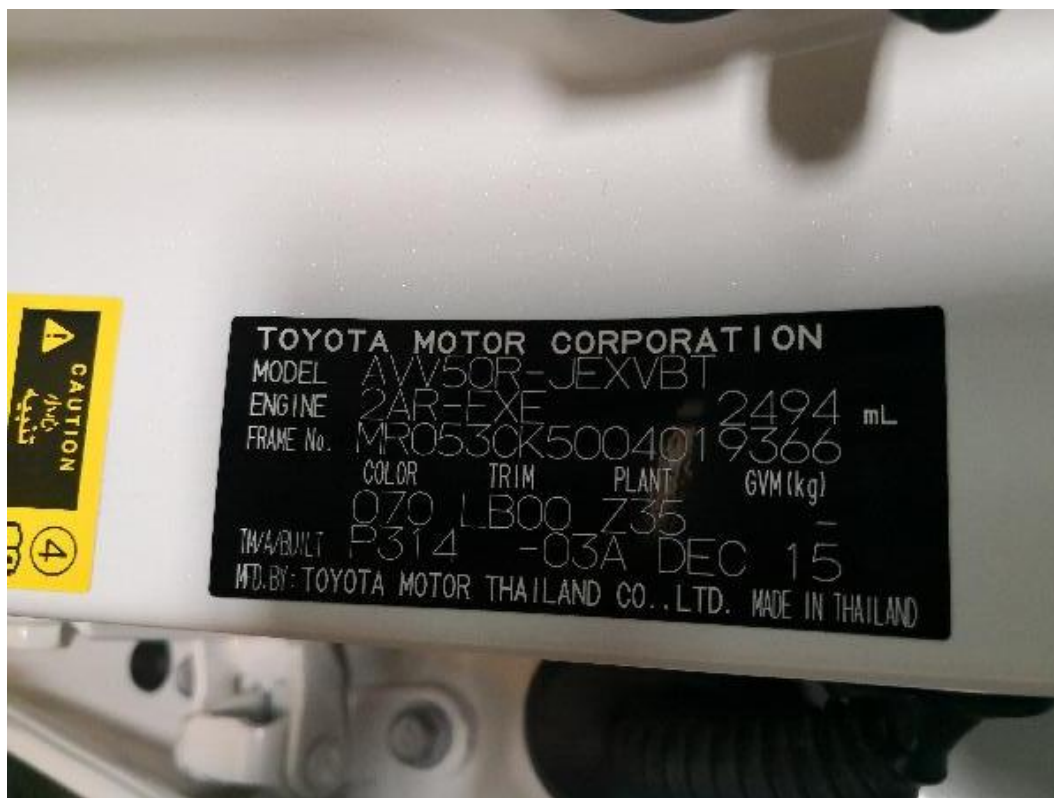
การวินิจฉัย CP 1

Health Report

System Name	State	System Name	State
Engine and ECT	No Fault Code	Combination Meter	No Fault Code
Cruise Control	No Fault Code	Power Source Control	No Fault Code
Hybrid Control	No Fault Code	Driver Seat	No Fault Code
ABS/VSC/TRC	No Fault Code	HL AutoLeveling	No Fault Code
EMPS	No Fault Code	D-Door Motor	No Fault Code
Lane Departure Alert	No Fault Code	P-Door Motor	No Fault Code
IPA/Parking Assist Monitor	No Fault Code	RL-Door Motor	No Fault Code
SRS Airbag	No Fault Code	RR-Door Motor	No Fault Code
Main Body	No Fault Code	Tilt&Telescopic	No Fault Code
Entry&Start	No Fault Code	Mirror L	No Fault Code
Air Conditioner	No Fault Code	Mirror R	No Fault Code
Combination Meter	No Fault Code	PM1 Gateway	No Fault Code
