# U-Car Grading Report

รายงานผลการตรวจเช็คสภาพรถยนต์  
ภายใต้การดูแลของสมาคมการประเมินสภาพรถยนต์ประเทศญี่ปุ่น

| รุ่น | MAZDA MAZDA2 | | |
| รุ่นปี | 2016 | เลขไมล์ | 15,879กม. |

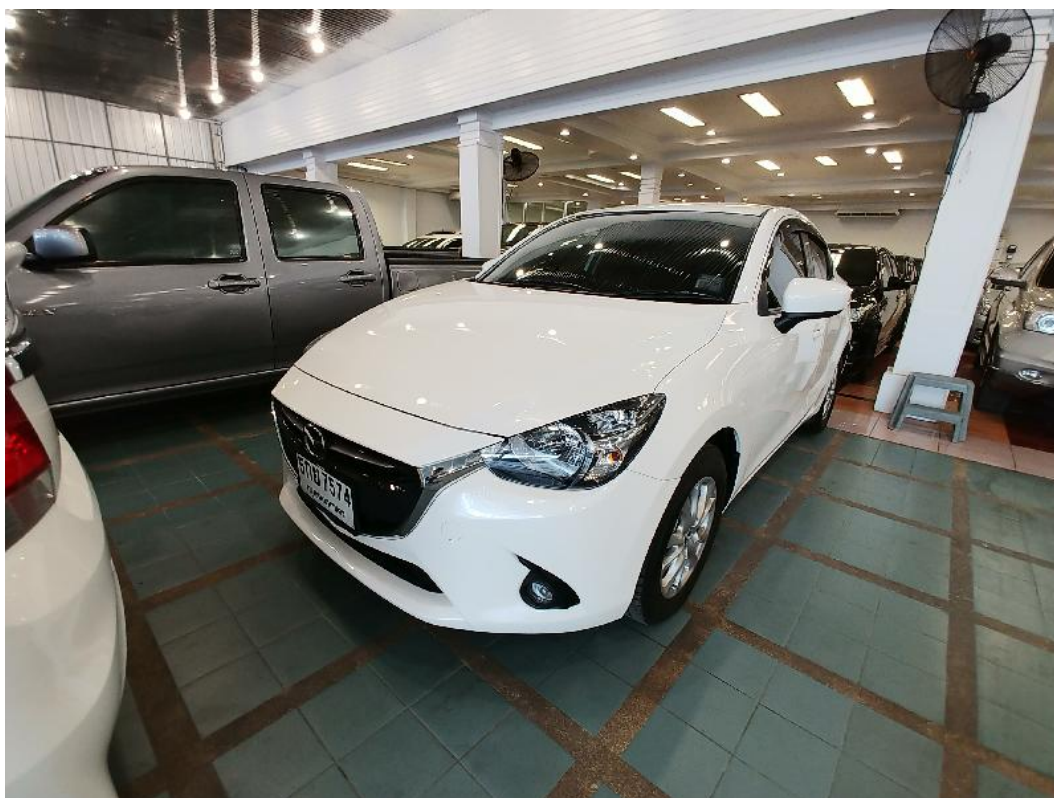
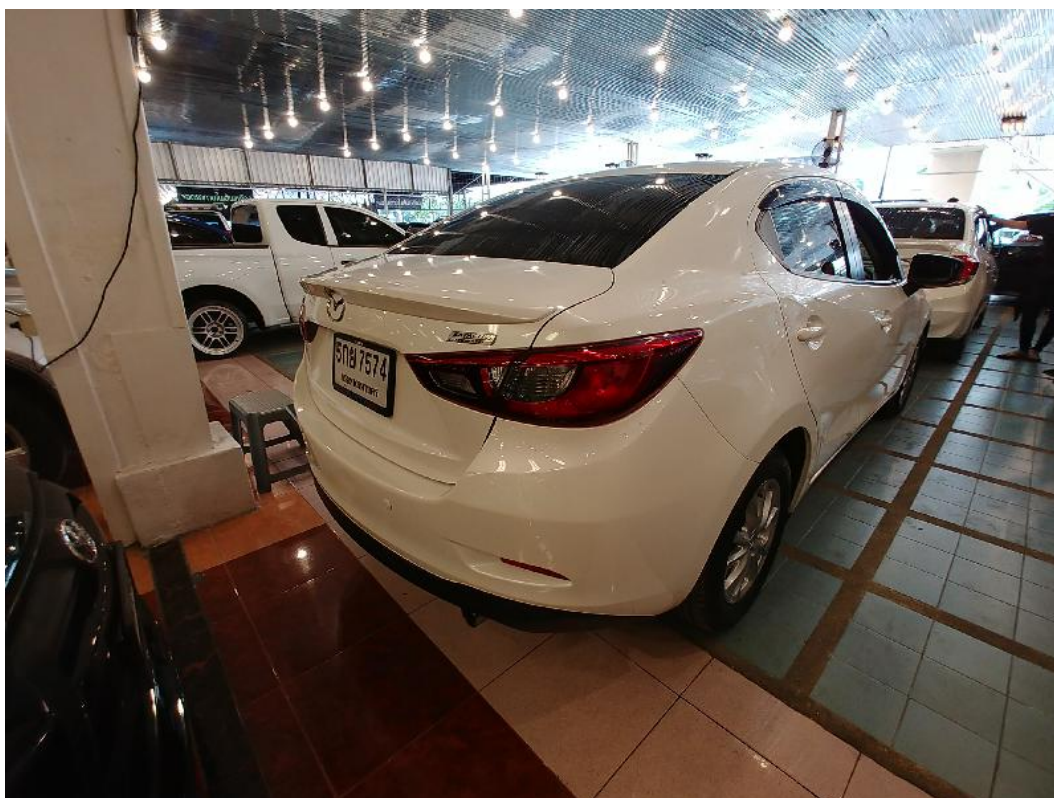
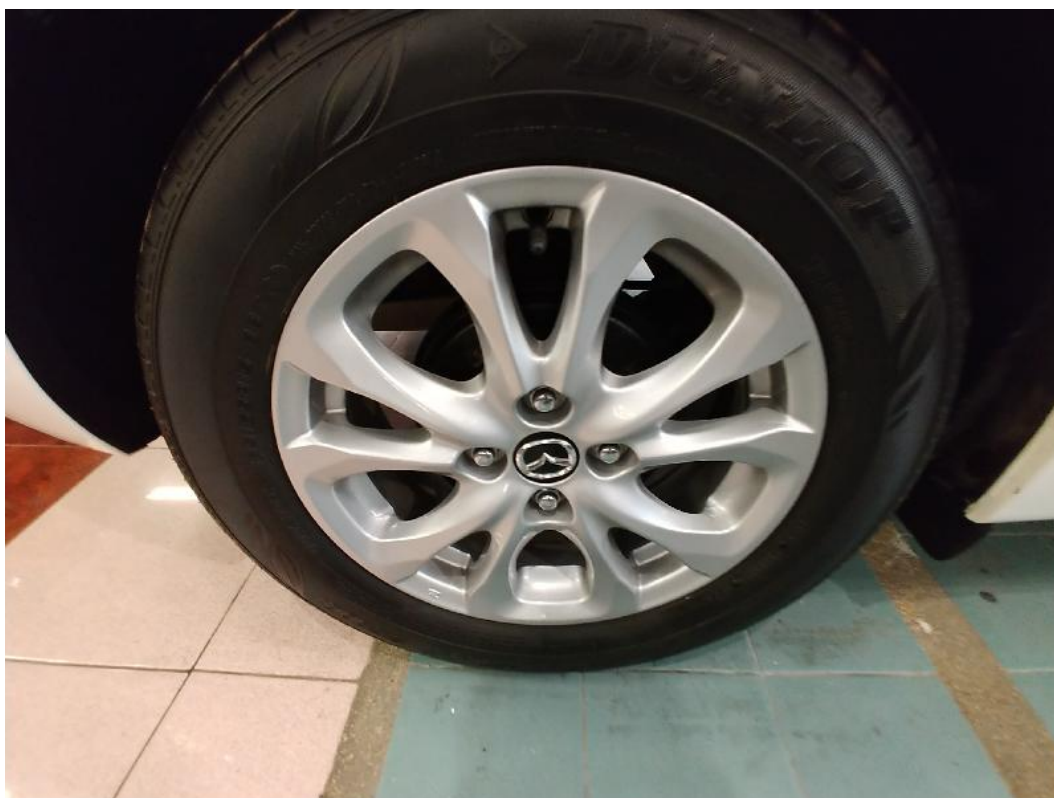
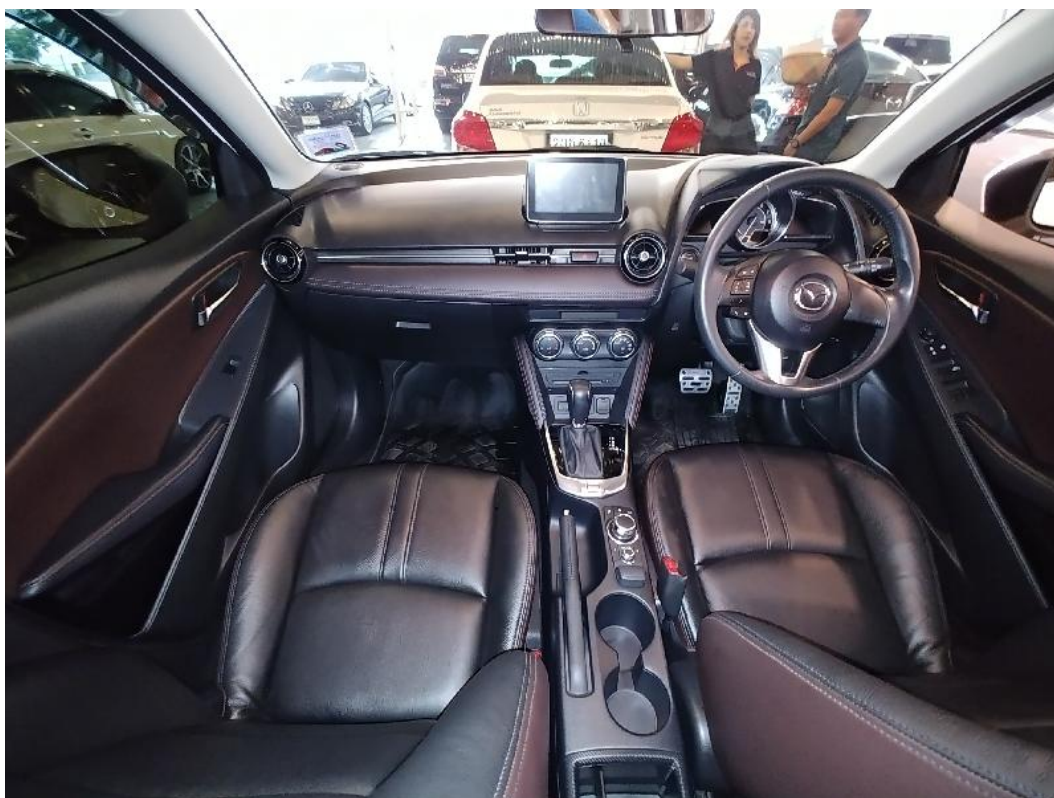
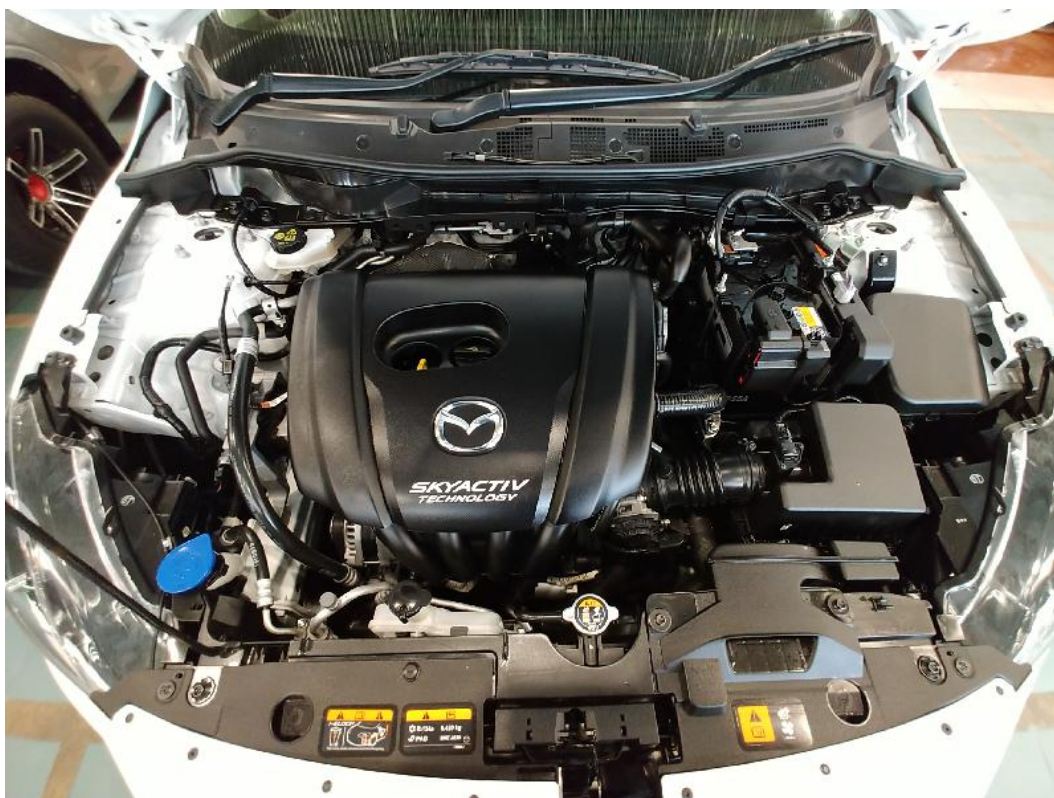
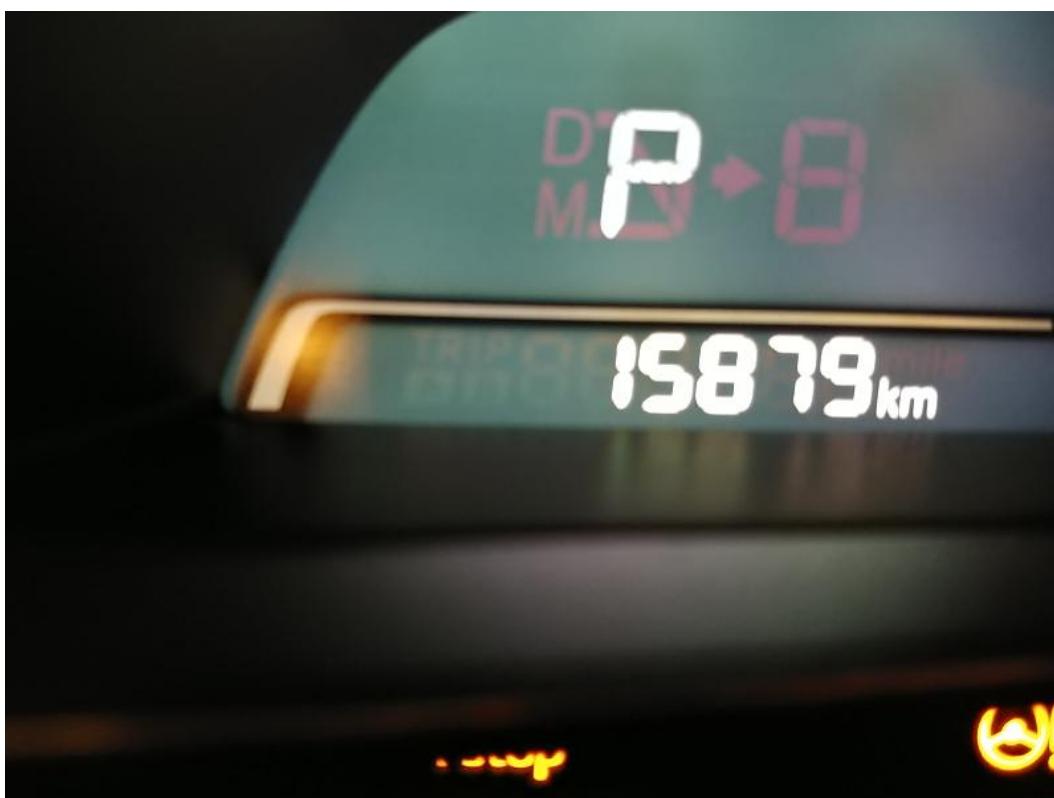
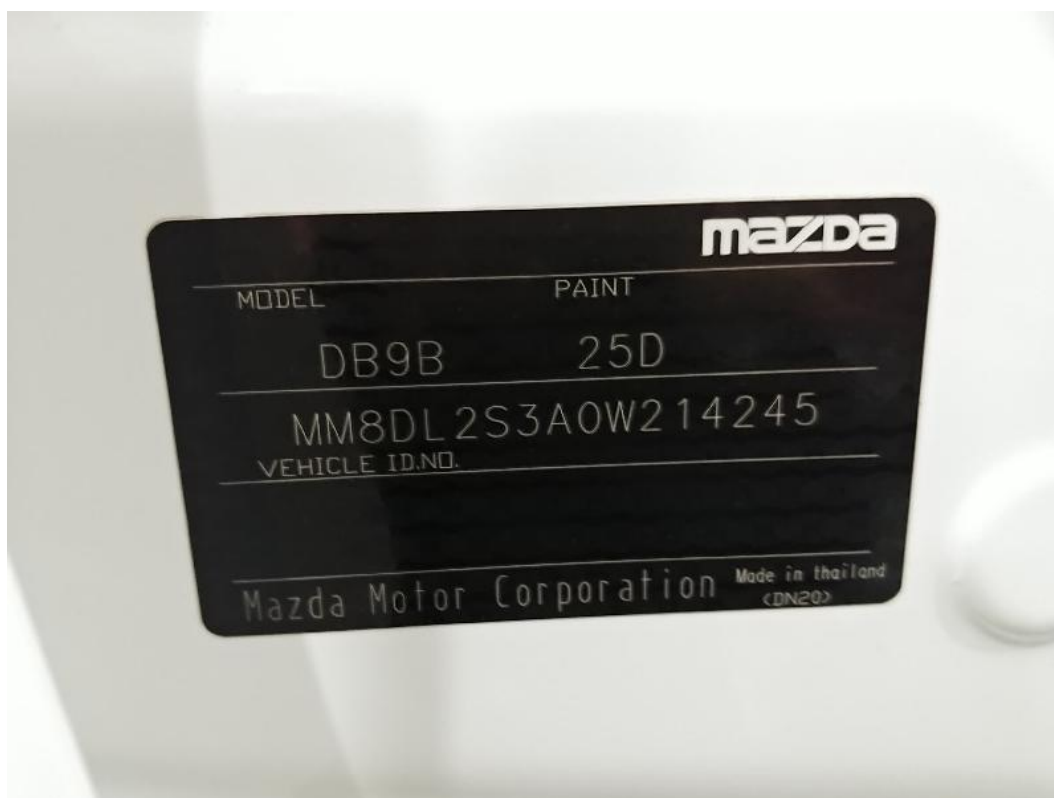
การวินิจฉัย CP 1

Health Reports

| System Name | State |
| ABS (Anti-Lock Brake System) | No Fault Code |
| BCM#1 (Body Control Module) | No Fault Code |
| EATC#1 (Electronic Air Temperature Controller) | No Fault Code |
| CMU (Connectivity Master Unit) | No Fault Code |
| DCDC (DC To DC Converter Control Module) | No Fault Code |
| EPS (Electronic Power Steering) | No Fault Code |
| ESU (Electric Supply Unit) | No Fault Code |
| IC (Instrument Cluster) | No Fault Code |
| PCM (Powertrain Control Module) | No Fault Code |
| RCM (Restraint Control Module) | No Fault Code |
| SSU#1 (Start Stop Unit) | No Fault Code |
| TCM (Transmission Control Module) | No Fault Code |
