U-Car Grading Report

รายงานผลการตรวจเช็คสภาพรถยนต์
ภายใต้การดูแลของสมาคมการประเมินสภาพรถยนต์ประเทศไทย

รุ่น	TOYOTA VIOS 1.5E		
สี	White	หมายเลขทะเบียน (Plate number)	5กพ8340
รุ่นปี	2016	เลขไมล์	93,377กม.
แบบ	เลขตัวถัง	MR2B29F3101030698

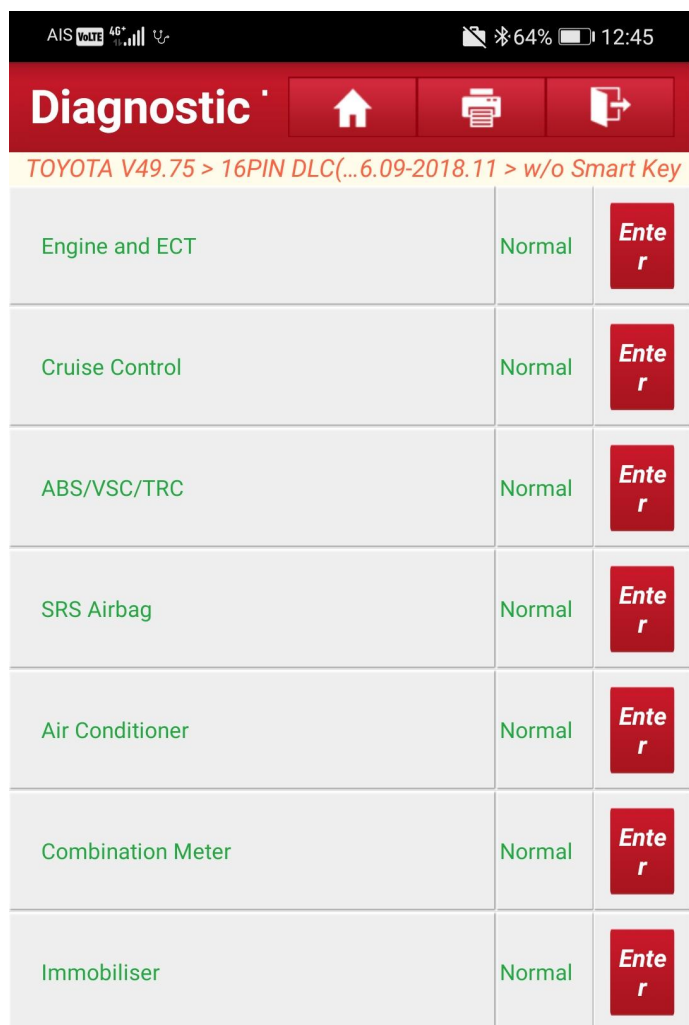
การวินิจฉัย CP 1

The screenshot shows a mobile application interface for vehicle diagnostics. At the top, there is a status bar with 'AIS VoLTE 4G+', signal strength, 64% battery, and the time 12:45. Below the status bar is a red header with the word 'Diagnostic' in white, followed by three icons: a home icon, a printer icon, and a share icon. Underneath the header, a yellow banner displays the vehicle information: 'TOYOTA V49.75 > 16PIN DLC(...6.09-2018.11 > w/o Smart Key)'. The main content is a table with seven rows, each representing a different vehicle system. Each row has three columns: the system name, the status (all are 'Normal'), and a red button labeled 'Enter'.

System	Status	Action
Engine and ECT	Normal	Enter
Cruise Control	Normal	Enter
ABS/VSC/TRC	Normal	Enter
SRS Airbag	Normal	Enter
Air Conditioner	Normal	Enter
Combination Meter	Normal	Enter
Immobiliser	Normal	Enter
